Tvergrot 12A, 3660 RJUKAN

**Sjarmerende og innbydende
leilighet på Tvergrot - Romslig,
overbygd veranda - 2 soverom**

Tilstandsrapport

BOLIGBYGG MED FLERE BOENHETER

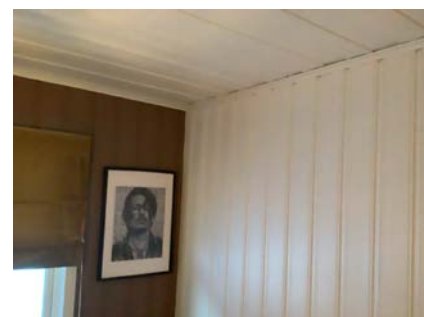
TG 2 Etasjeskille/gulv mot grunn

Etasjeskiller er av trebjelkelag.

- Det er målt høydeforskjell på mellom 15-30 mm gjennom hele rommet. Tilstandsgrad 2 gis med bakgrunn i standardens krav til godkjente måleavvik.

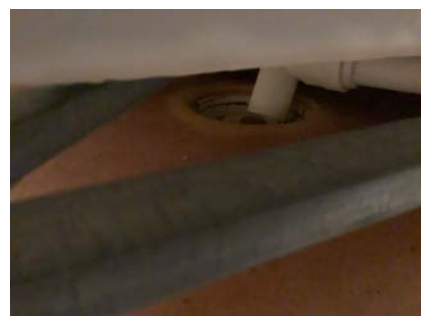
1. ETG HOVEDPLAN > BAD

Tilliggende konstruksjoner våtrom

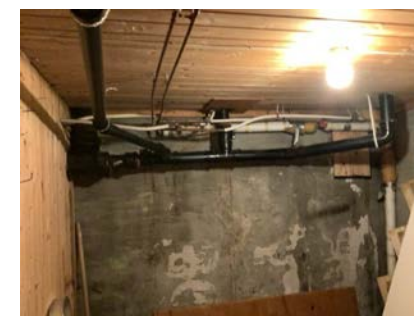
TG 2 Avløpsrør

Det er avløpsrør av støpejern og plast.

- Det er ikke behov for utbedringstiltak siden anlegget fungerer i dag, men ut ifra alder kan skader plutselig oppstå på eldre anlegg.
- I forbindelse med oppgradering av våtrom vil det være naturlig med utskiftning av rør.
