Hellestadgangen 20, 2072 DAL

**Halvpart av tomannsbolig med  
garasje-fine uteplasser-populært  
og barnevennlig boligfelt! Sentralt,  
nærhet til kollektiv.**

# Tilstandsrapport

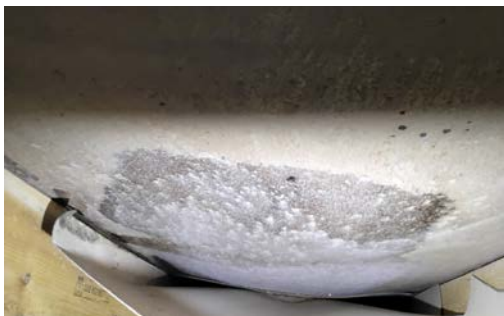
- Det er begrenset/dårlig ventilering av takkonstruksjonen.
- Det er påvist fuktskjolder i undertak/takkonstruksjon.

På undersiden av undertaket er det påvist fuktskjolder og på befaringsdagen var det forekomst av rim grunnet kondensering. Årsaken er at luftespalte er blitt klemt slik at det er liten lufting av skråtaket på loftet.

Bilde av undertak på loftet

- Lokal utbedring bør utføres.
- Lufting/ventilering bør forbedres.

Luftespalten bør åpnes opp og ventileringen av takkonstruksjonen forbedres for å sikre tilstrekkelig lufting.  
Dette bør gjøres for å redusere risikoen for videre kondens, fuktskader og mulig råteutvikling i takkonstruksjonen.

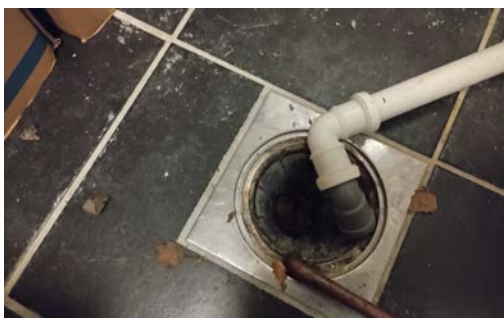
Det er bom i enkelte fliser på gulvet, men ingen riss i fuger.  
Døren inntil boden trenger å justeres da denne går tregt.

Sluk i ekstern bod.

Bom i enkelte gulvfliser bør utbedres for å redusere risikoen for at flisene sprekker ved belastning.  
Døren til boden bør justeres for å sikre normal funksjon og forhindre unødvendig slitasje.

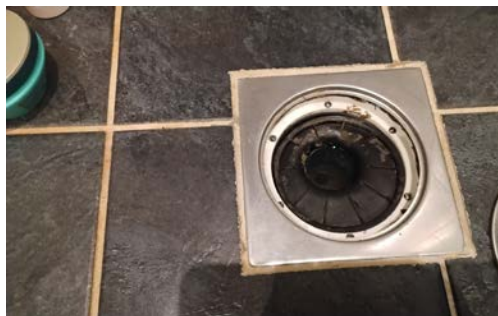
Sluk i dusjsjonen

Det bør fremskaffes dokumentasjon på utført membran og tettesjikt. Dersom dokumentasjon ikke kan fremlegges, anbefales det å gjennomføre nærmere undersøkelser for å avklare tilstanden.

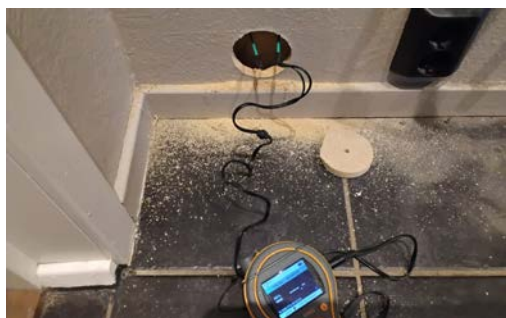
Hulltaking er foretatt uten å påvise unormale forhold. Hulltaking er foretatt ved/i mot dusjsone fra entreen..

Hulltaking mot våtsone.
