Sørbøveien 163, 4320 SANDNES

**Sørbø - Attraktivt beliggende med utsikt, like ved Stokkalandsvannet
Høy standard - 4 soverom
2 stuer - Carport**

Befaringsdato: 06.05.2026

Rapportdato: 10.05.2026

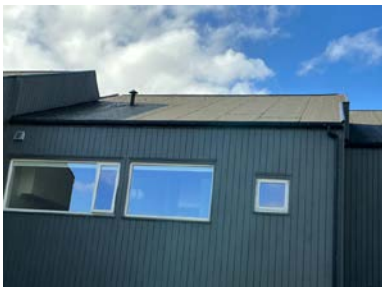
Nedløp og beslag

Vurdering av avvik:

Det bør vurderes å montere snøfangere for å redusere risikoen for personskade og skade på bygningsdeler, kjøretøy og installasjoner ved snø- og isras fra tak.

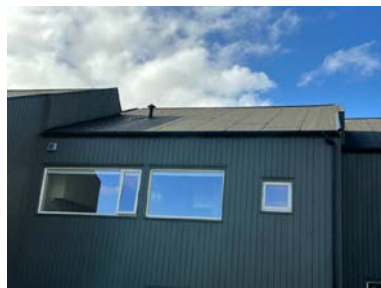
TG 2 Veggkonstruksjon

- Innhent dokumentasjon, om mulig.

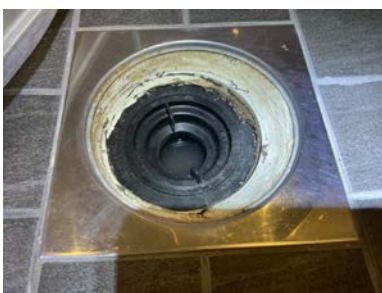
1 ETASJE > BAD/VASKEROM

Plastsluk med klemring og vannlås. Det er ikke registrert avvik basert på visuell kontroll. Membranen ligger skjult i konstruksjonen og kan ikke kontrolleres på samme måte som synlige bygningsdeler. Tilstanden til membranen vurderes etter alder og forventet gjenstående levetid.

For gulv i våtrom med keramiske fliser direkte på membran er forventet tid for utskifting:
Kort/middels/lang – 10/20/30 år.

Referanse: Tilstandsgrad er vurdert etter NS 3600:2025, basert på levetidstabell.

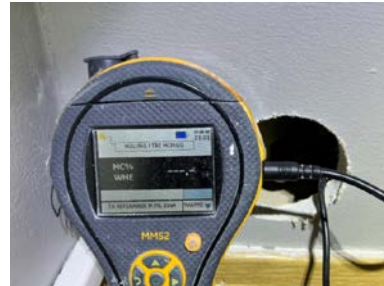
2 ETASJE > STUE/KJØKKEN

KJØKKEN

Kjøkkeninnredning med slette fronter, mekanisk avtrekk, laminat benkeplate med nedfelt vask, integrert koketopp, integrert stekeovn og integrert oppvaskmaskin. Kjøkkenet fremstår med normal slitasje. Waterguard er montert under kjøkkenbenk. Noe svelling på front til oppvaskmaskin. Vurderes som normal slitasje

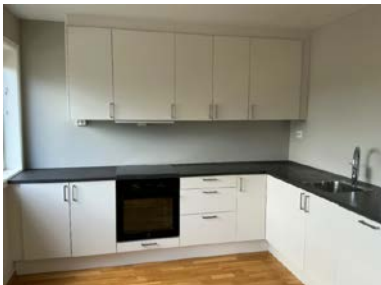
2 ETASJE > STUE/KJØKKEN

1 TG 1 Avtrekk

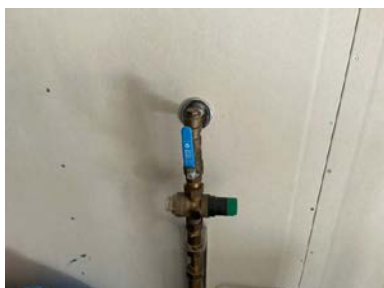
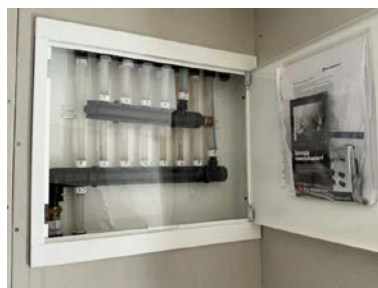
Det registreres normalt vanntrykk og god avrenning fra vannkran. Det gjøres oppmerksom på at vanntrykk og avrenning kun er visuelt undersøkt og ikke trykktestet.

Hovedstoppekran er plassert i bod/teknisk rom. Forventet levetid armaturer 15 - 25 år. Forventet levetid plast og kobberør 25 - 75 år. Forventet levetid plast-sluk 25 - 75 år. På grunn av alder må det påregnes tilsvarende redusert forventet brukstid.

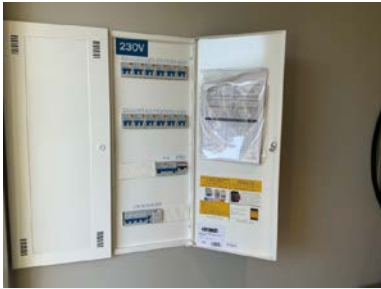
Samsvarserklæring for opprinnelig installasjon av elektrisk anlegg foreligger på boligmappe.no. Samsvarserklæring er dokumentasjon som viser at et elektrisk anlegg eller en installasjon er utført i samsvar med kravene i gjeldende forskrifter. El-anlegget kan ha feil og mangler som en forenklet kontroll ikke vil avdekke. Anlegget er utover dette ikke vurdert av bygnings-sakkyndig.

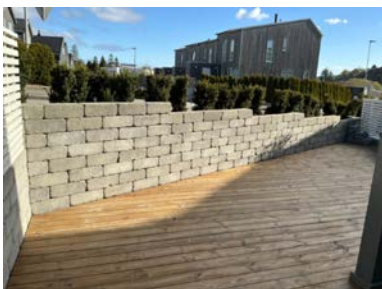
Beskrivelse

Forstøtningsmur oppført med lødd stein.

- Det er manglende rekkverk/annen sikring på forstøtningsmurer som krever dette utifra dagens krav.

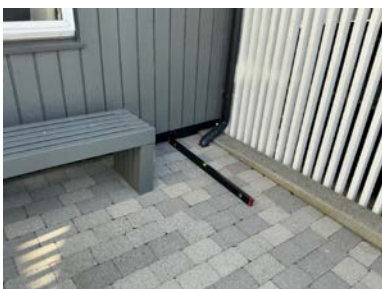
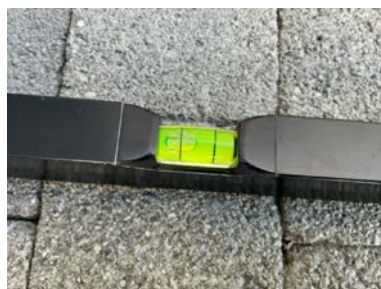
TG IU Terrengforhold

Mot gårdsrom har terrenget fall fra boligen. Ved terrasse/platting på bakke er terrenget ikke tilgjengelig og derfor ikke kontrollert. TG - IU.
