Nøkkelinformasjon

Råkul toppleilighet med solrik, privat takterrasse! Heis. Varmtvann/fyr. inkl.

Befaringsdato: 13.01.2025

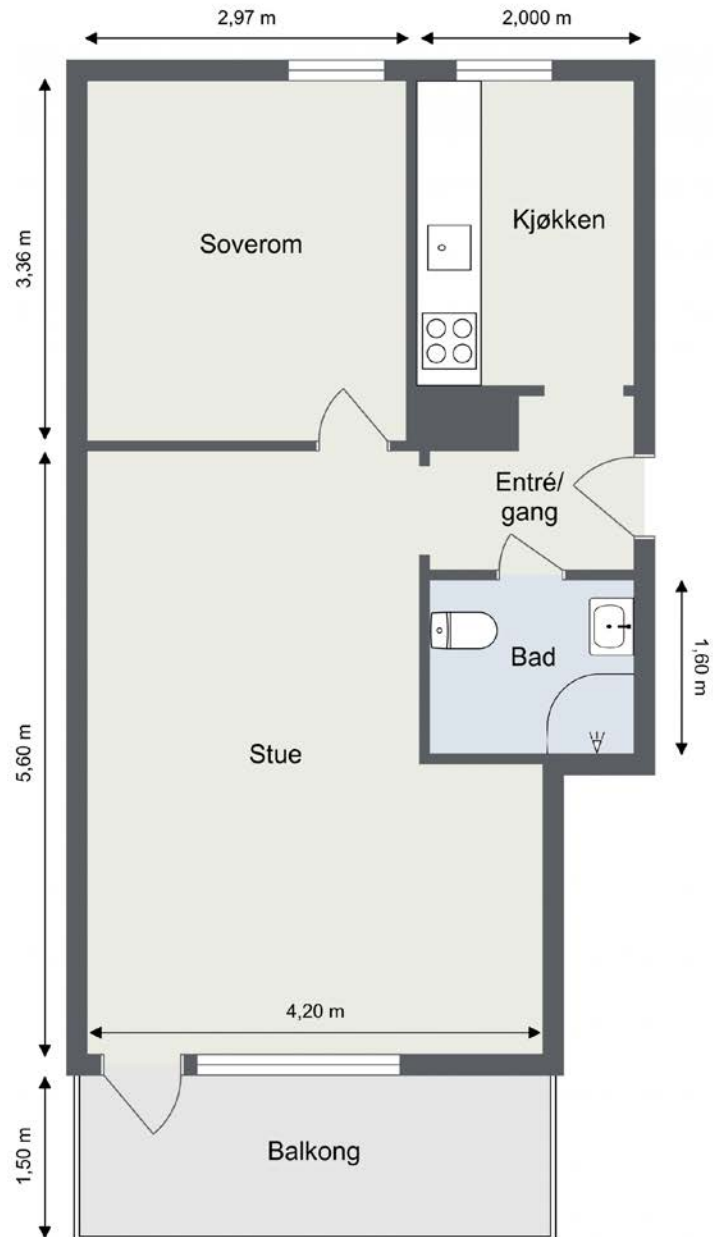
Leilighetsnr. 13

Vær oppmerksom på at dette er en illustrasjon av boligens planløsning med omtrentlige mål. Faktiske målinger på stedet kan avvike og målene er ikke juridisk bindende.
Utført av Makeløs AS.

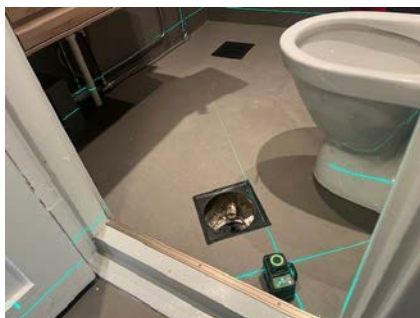
8 ETASJE > BAD

Fall til sluk målt med laser.

Da mer enn halvparten av forventet brukstid er passert på membranløsningen vil tetthetsfunksjonen være noe svekket.

- Installering av tett dusjkabinett anbefales.
- Overvåk tilstanden jevnlig. For å få tilstandsgrad 0 eller 1 må tettesjiktet skiftes ut, men tidspunktet for når dette er nødvendig er vanskelig å si noe om.

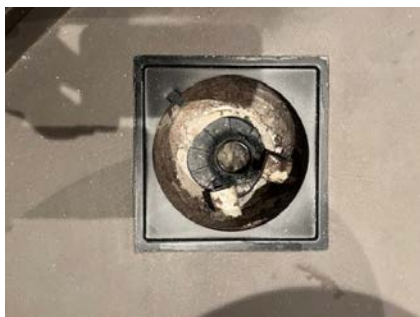
8 ETASJE > BAD

PVC sluk.

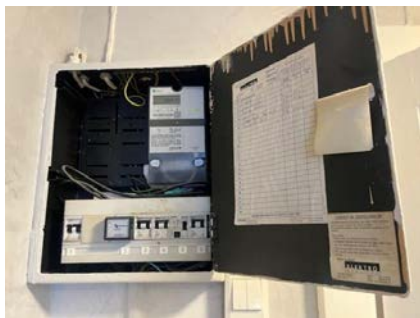
Det er ikke nok strøm på kjøkken til at alle maskiner kan benyttes samtidig.

Sikringskap plassert i entre.
