Lindtjenn 12, 4993 SUNDEBRU

**Enebolig med flott beliggenhet i et familievennlig område, nær skog og mark, med terrasse og gode solforhold.**

Befaringsdato: 13.01.2026    Rapportdato: 13.01.2026    Oppdragsnr.: 13333-4974    Referansenummer: ZZ3823  
Foretak: M2 Takst AS

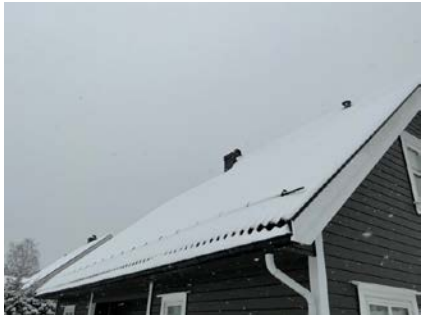
**Vurdering av avvik:**  
• Mer enn halvparten av forventet brukstid er passert på renner/nedløp/beslag.

**Konsekvens/tiltak**  
• Overvåk tilstanden jevnlig. For å få tilstandsgrad 0 eller 1 må beslag/renner/nedløp skiftes ut, men tidspunktet for når dette er nødvendig er vanskelig å si noe om.

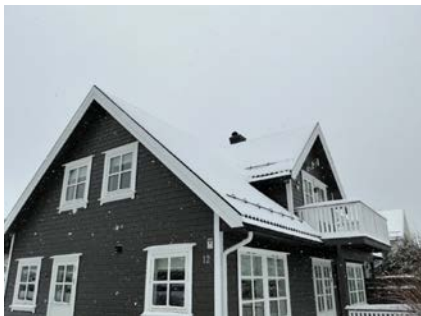
**Vurdering av avvik:**  
• Det er begrenset/dårlig ventilering av takkonstruksjonen.

Man ønsker luftespalte i takkonstruksjon for å luften ut kondens fukt mm. Det er isolert opptil undertak, noe som kan redusere luftingen. Det er observert noe kondensmeker som følge. Kun kontrollert i redusert grad grunnet tilgang loft.

Jevnlig godt oppsyn av loft- og takkonstruksjoner anbefales på generelt grunnlag. Endring av bruk av boligen kan også endre forhold i kondens/konstruksjoner.

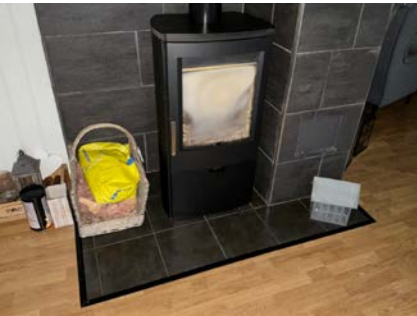
Vedovn i stue, ubrennbar flate foran ildåpning ansees tilfredsstillende.

Pipe og ildsted er ikke funksjonstestet. På generelt grunnlag anbefales jevnlig kontroll av pipe og ildsteder av lokale feie/branntilsyn.

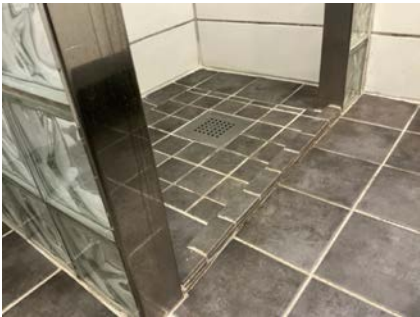
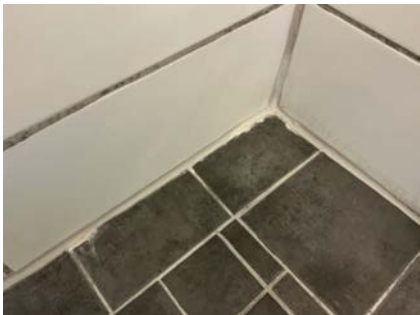
- Våtrom > 1 etasje > Bad > Overflater Gulv  
Avvik: Det er avvik:  
Noe lokalt fall dusjsone, men lite fall utenfor dusj. Det er litt oppkant inn til dusj og sluk innenfor, ved evt vannsøl eller lekkasje utenfor dusj så vil ikke det ledes enkleste vei til sluken.

Vær oppmerksom ved bruk. For å få tilstandsgrad 0 eller 1 må gulvet bygges om, for å få riktig fall til sluk. Det vil imidlertid sjelden være økonomisk rasjonelt som et enkeltstående tiltak. Ved en eventuell renovering, påse at våtrommet bygges med riktig fall til sluk.

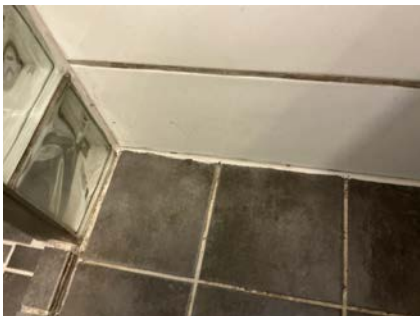
1 ETASJE > BAD

Noe lokalt fall dusjsone, men lite fall utenfor dusj. Det er litt oppkant inn til dusj og sluk innenfor, ved evt vannsøl eller lekkasje utenfor dusj så vil ikke det ledes enkleste vei til sluken.

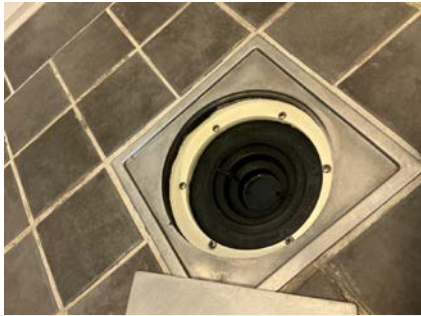
- Det er avvik:

Overvåk tilstanden jevnlig. For å få tilstandsgrad 0 eller 1 må tettesjiktet skiftes ut, men tidspunktet for når dette er nødvendig er vanskelig å si noe om.

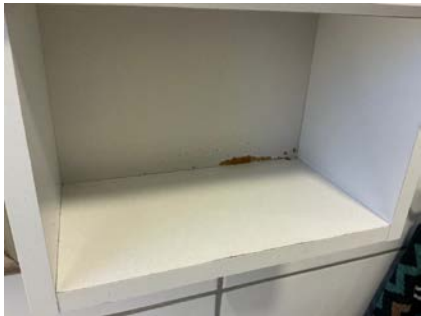
1 ETASJE > BAD

Innredning, wc og dusjgarnityr. Utstyr fungerte OK på befaringsdagen. Normal bruksslitasje.

Litt merke innredning.

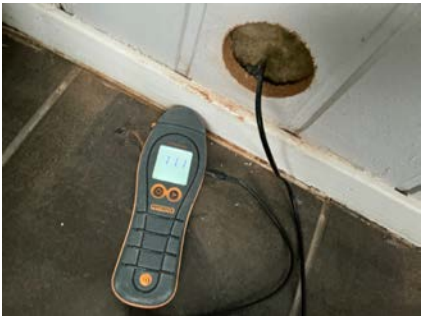
1 ETASJE > VASKEROM

Veggflatene er ikke fuktbestandige. De bør derav ikke eksponeres for direkte vannbelastning.

Det anbefales varsom bruk for å unngå unødvendig fuktbelastning mot overflater.

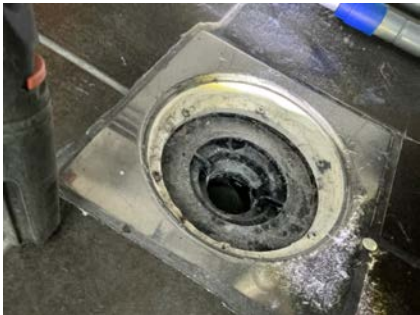
- Våtrom > 1 etasje > Bad > Sluk, membran og tettesjikt  
Avvik: Det er avvik:  
NorskStandard regner estimert levetid membran 20 år. Ved alder over 10 år så regnes da mer enn halvparten av estimert levetid oppnådd og man får tg2 utfra alder alene.

Overvåk tilstanden jevnlig. For å få tilstandsgrad 0 eller 1 må tettesjiktet skiftes ut, men tidspunktet for når dette er nødvendig er vanskelig å si noe om.

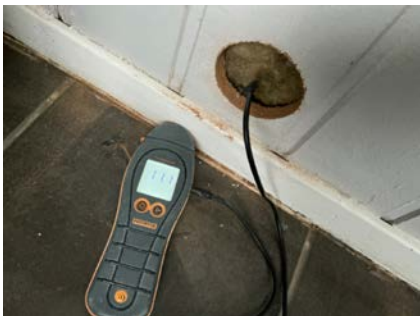
Hulltaking/fuktmåling utført. Normalt.

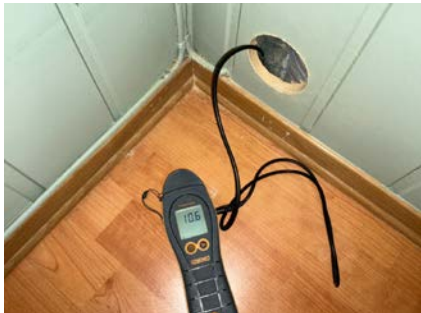
Hulltaking utført i tilstøtende rom, ikke tegn til avvik.

Hulltaking er ingen garanti for at det ikke er fukt eller svikt i konstruksjoner, men en indikasjon på at det fremstår normalt i området der hulltaking er utført.

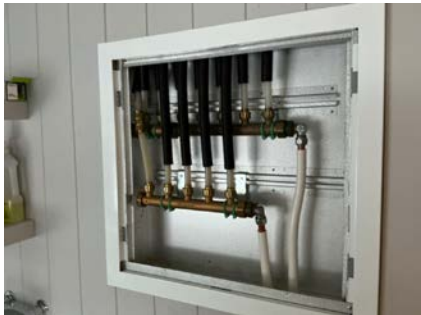
#### TG 1 Vannledninger

Vannledninger av rør i rør. Fordelerskap plassert i baderom og har synlig drenerør i skap og ved gulv. Stoppekran plassert i vaskerom.
