# Tilstandsrapport

4-roms andelsleilighet

Skjervgata 45 , 8656 MOSJØEN

Oppdragsnr.: 20914-4727

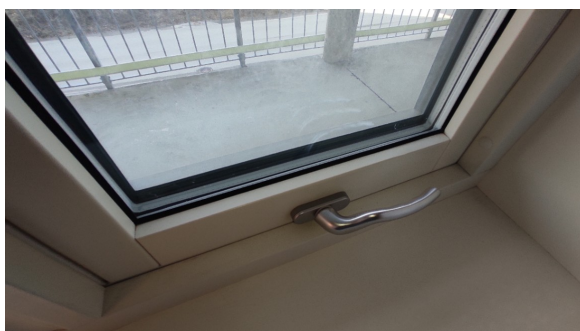
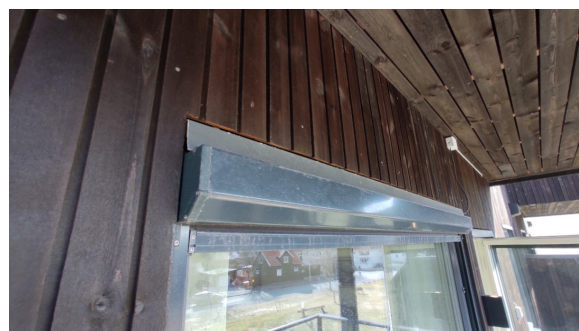
### TG 1 Vinduer

Malte vinduer av tre med 3-lags isolerglass, utvendig tekket med lakkerte aluminiums beslag.  
Det er montert screens på stuevinduet.

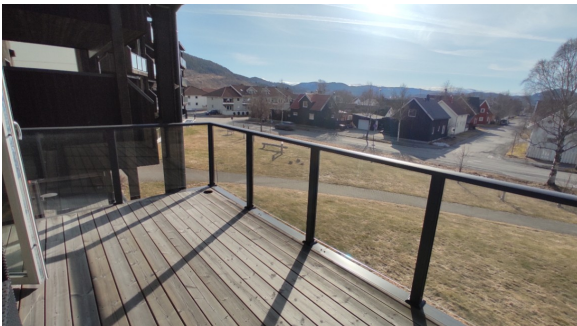
## TG 1 Balkonger, terrasser og rom under balkonger

Altan på ca. 11 m2 med rekkverk av glass og metall. Rekkverket har en høyde på ca. 99 cm. Konstruksjon av tre innfestet i bygningskroppen og fundamentert på støpte peler. Adkomst via dør fra stuen.

- Rekkverket på balkong eller terrasse er for lavt i forhold til dagens krav.

- Rekkverkshøyde på balkong eller terrasse må endres for å tilfredsstille krav på byggemeldingstidspunktet.

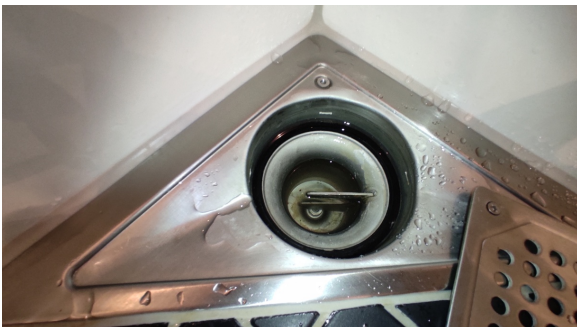
Det er nyere stålsluk og smøremembran med dokumentert utførelse.

Kontroll av sluk.

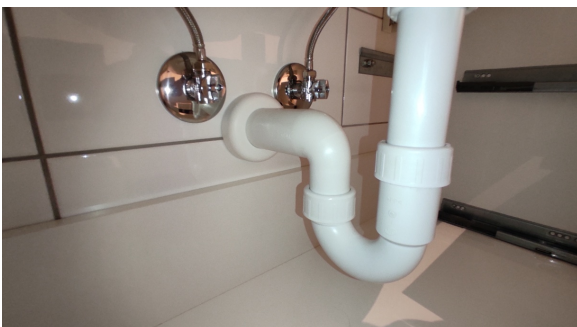
Våtrommet har innredning med servant, veggmontert toalett, dusjvegger/hjørne og opplegg for vaskemaskin.

Kontroll av røropplegg.

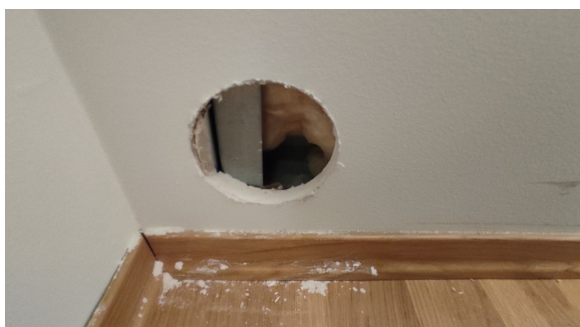
### TG 10 Tilliggende konstruksjoner våtrom

Hulltaking er foretatt uten å påvise unormale forhold.  
Veggene er oppført i med stålkonstruksjon og gips, og fuktmåling er derfor ikke mulig.

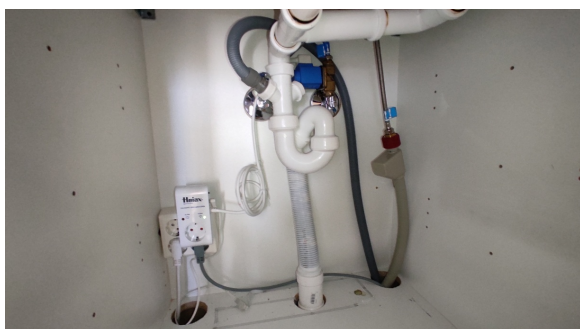
Kjøkkeninnredning av laminerte skrog med laminerte profilerte fronter, laminert benkeplate med nedfelt oppvaskum i stål med ett-greps blandebatteri. Belysning under overskap.  
Kjøkkenet er utstyrt med integrerte hvitevarer som kjøl/frysenskap, oppvaskmaskin med vannstoppsystem, induksjonstopp med komyrvakt og stekeovn. Det ble utført fuktsøk ved kjøleskap, oppvaskmaskin og vask. Det ble ikke registrert forhøyede fuktverdier.

Kontroll av røropplegg.

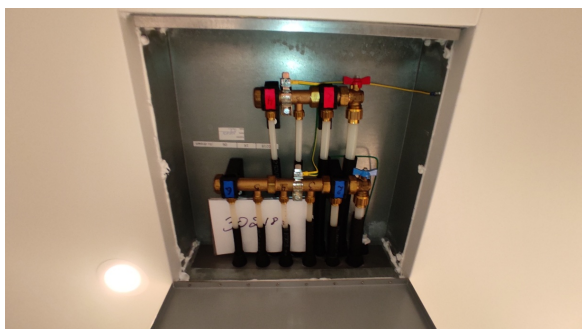
Vannledninger av plast (rør-i-rør).  
Stoppekraner plassert i rørskap i himlingen på badet.  
Kraner er funksjonstestet og har tilfredsstillende vannmengde/trykk ved samtidig tapping.

Kontroll av rørskap.

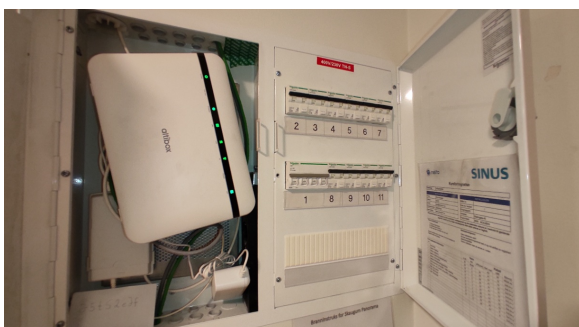
El-skap med automatsikringer plassert i gang.

Anlegget er av relativt ny dato, og har utstedt samsvarserklæring. Det anses derfor ikke som nødvendig med utvidet kontroll av el-anlegget.
