Skjervgata 45, 8656 MOSJØEN

**4-roms leilighet i Mosjøen
sentrum med balkong, vannbåren
gulvvarme, heis og parkering i
garasjeanlegg**

Tilstandsrapport

4-ROMS ANDELSLEILIGHET

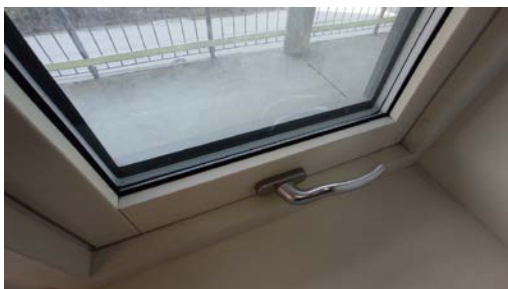
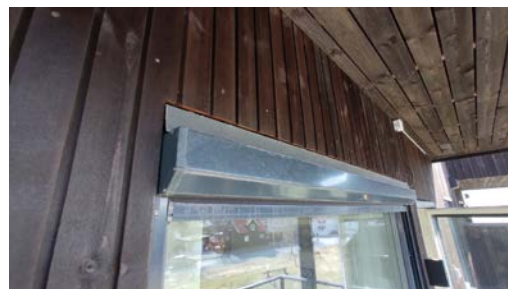
Beskrivelse

Malte vinduer av tre med 3-lags isolerglass, utvendig tekket med lakkerte aluminiums beslag. Det er montert screens på stuevinduet.

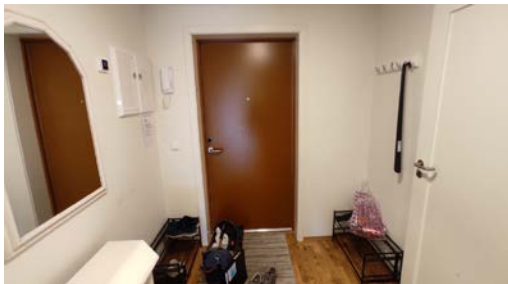
TG 1 Dører

Malt altandør av tre med 3-lags isolerglass, utvendig tekket med lakkerte aluminiums beslag og Brann- og lydklassifisert inngangsdør.

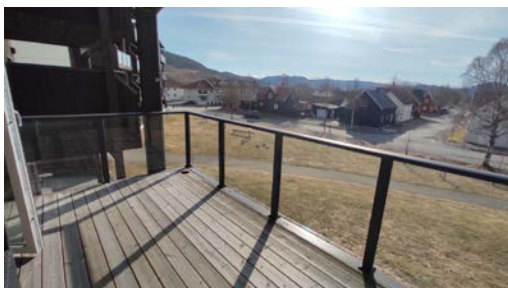
TG 1 Balkonger, terrasser og rom under balkonger

Altan på ca. 11 m² med rekkverk av glass og metall. Rekkverket har en høyde på ca. 99 cm. Konstruksjon av tre innfestet i bygningskroppen og fundamentert på støpte peler. Adkomst via dør fra stuen.

- Rekkverkshøyde på balkong eller terrasse må endres for å tilfredsstille krav på byggemeldingstidpunktet.

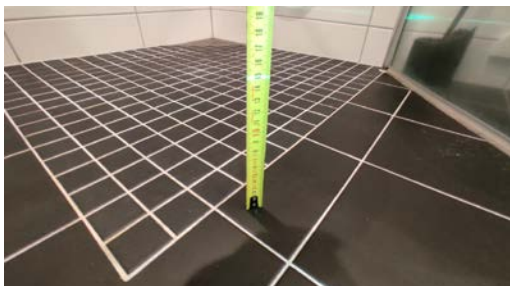
Kontroll av fallforhold.

Gulvet er flislagt. Termostatstyrte elektriske varmekabler.
Gulvet har tilfredsstillende fall mot sluk.

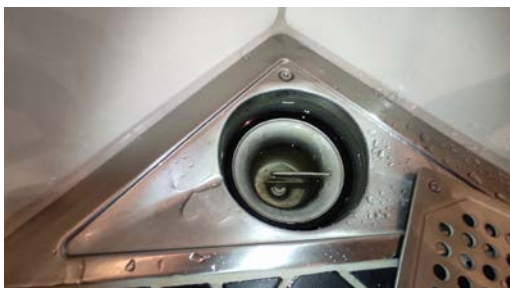
Kontroll av sluk.

Det er nyere stålsluk og smøremembran med dokumentert utførelse.

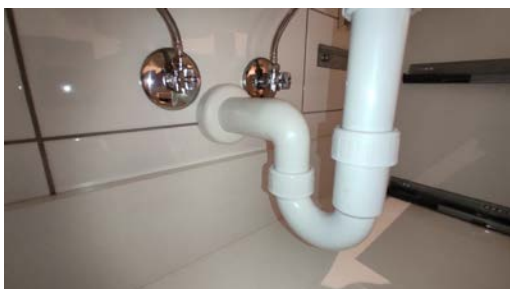
Kontroll av røropplegg.

Våtrommet har innredning med servant, veggmontert toalett, dusjvegger/hjørne og opplegg for vaskemaskin.

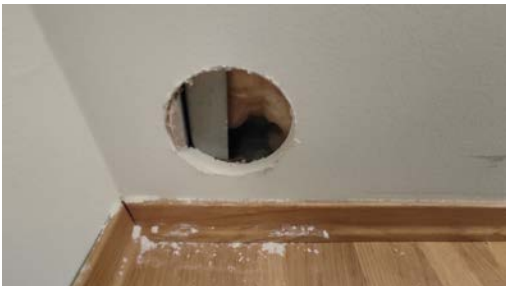
Hulltaking er foretatt uten å påvise unormale forhold.
Veggene er oppført i med stålkonstruksjon og gips, og fuktmåling er derfor ikke mulig.

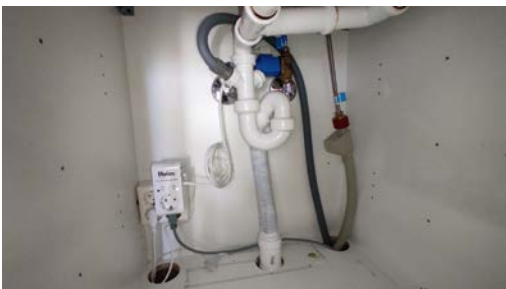
Kontroll av røropplegg.

Kjøkkeninnredning av laminerte skrog med laminerte profilerte fronter, laminert benkeplate med nedfelt oppvaskkum i stål med ett-greps blandebatteri. Belysning under overskap.
Kjøkkenet er utstyrt med integrerte hvitevarer som kjøøl/fryseskap, oppvaskmaskin med vannstoppsystem, induksjonstopp med komyrvakt og stekeovn. Det ble utført fuktsøk ved kjøleskap, oppvaskmaskin og vask. Det ble ikke registrert forhøyede fuktverdier.

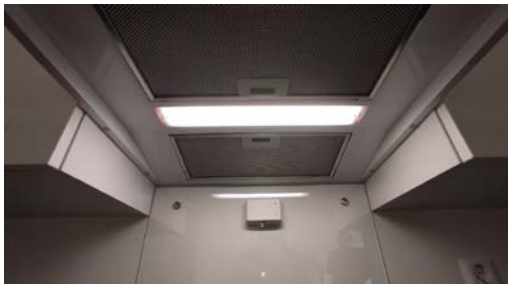
Det er avtrekk ut via det balanserte ventilasjonsanlegget.

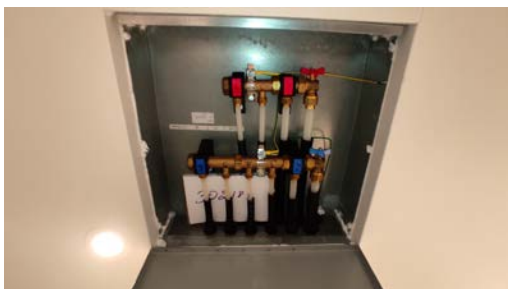
Kontroll av rørskap.

Vannledninger av plast (rør-i-rør).
Stoppekranter plassert i rørskap i himlingen på badet.
Kraner er funksjonstestet og har tilfredsstillende vannmengde/trykk ved samtidig tapping.

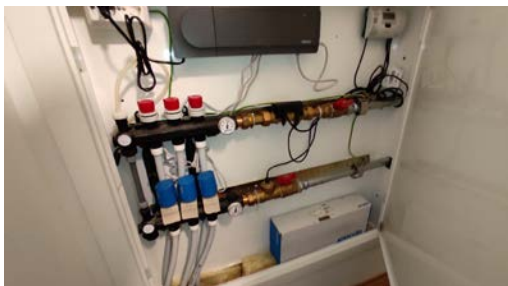
Tilstandsgrad er vurdert av anlegget som er synlig i leiligheten.

Fordeler skapt var låst ved befarings og er ikke kontrollert.

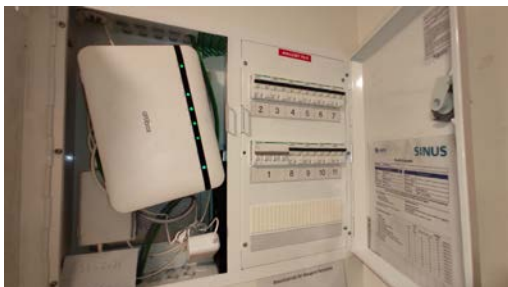
Anlegget er av relativt ny dato, og har utstedt samsvarserklæring. Det anses derfor ikke som nødvendig med utvidet kontroll av el-anlegget.
