Tilstandsrapport

Leilighet

Orødgrenda 18 A, 1793 TISTEDAL

Rapportdato: 13.02.2025

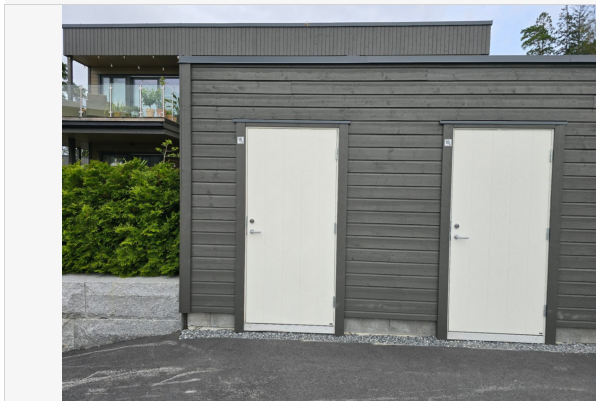
Bod

Sportsbod i fellesbygg.

Oppført med støpt betonggulv og ringmur av betongblokker.

Bærendekonstruksjon av bindingsverk utvendig kledd med liggende trekledning.

Pulttak oppført med tresperrer og bordtak utvendig tekket med takpapp.

Boddør i trekonstruksjon.

Det er noe fuktinnsig ved dør.

Utbygger skal utbedre dette før salg iflg eier.
