Lundegeilen 17A, 4323 SANDNES

**Flott selveierleilighet med 2  
soverom og attraktiv beliggenhet.  
Balkong. Parkering i lukket anlegg.  
Heis.**

### Aktiv Eiendomsmegling Rogaland avd. Sandnes

# Sammendrag av boligens tilstand

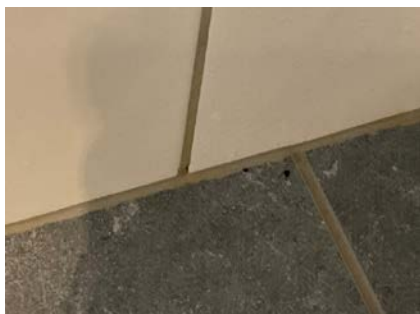
## ETASJE > BAD/VASKEROM

#### Vurdering av avvik:

- Det er påvist at flisfuger har riss/sprekker.
- Det er påvist avvik i fallforhold til sluk i forhold til krav i forskrift på byggetidspunktet.
- Det er påvist andre avvik:

Mindre riss/sprekk i silikonfuge i overgang gulv og vegg i dusj.

Fall til sluk tilfredsstillende ikke preaksepterte krav med 1:50 lokal fall 0,8 m rundt hovedsluk, eller fall 1:100 fall på hele gulvet. Det er ikke mulig å kontrollere hvor membranen er avsluttet ved døren. Dette gir usikkerhet om det er tilfredsstillende høydeforskjell fra avsluttet membran ved dør og topp sluk på minimum 25mm, og det er derfor valgt tilstandsgrad 2. Dersom membranen ikke er tilstrekkelig ført opp bak terskel, kan det føre til vannlekkasje til tilstøtende konstruksjoner ved vannsøl eller lekkasjer. Dette kan gi fuktskader i gulv eller vegger utenfor baderommet.

- Det må gjøres nærmere undersøkelser. Manglende membran/tettesjikt medfører risiko for lekkasjer og fukt i konstruksjonen.
- Overvåk tilstanden jevnlig. For å få tilstandsgrad 0 eller 1 må slukløsningen skiftes ut og sannsynligvis må også membransjiktet skiftes/utbedres. Det er imidlertid vanskelig å si noe om tidspunktet for når dette er nødvendig.

Manglende oppgradering av våtrommet medfører høy risiko for at konstruksjonene ikke vil tåle vanlig bruk av vann eller lekkasjer. Dagens utforming og tilstand medfører en større risiko for at våtrommets konstruksjoner ikke vill tåler lekkasjer, som også kan føre til fuktskader i tilstøtende konstruksjoner.

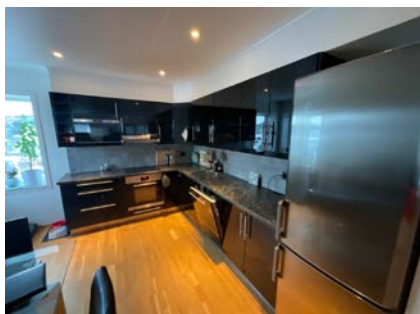
ETASJE > STUE/KJØKKEN

Kjøkkeninnredning med svarte slette fronter og mørk benkeplate fra byggeår, ingen spesielle merknader utover normale bruks- og aldringsslitasjer. Avløpsrør under kjøkkenvask bør etterstrammes med jevne mellomrom, dette fordi disse over tid glir fra hverandre ved bruk av varmt og kaldt vann. Det er ikke montert vannstopper, i underskap under vask.

- Noe slitasje merker i kokeplate.
