Riisløkka 14, 1614 FREDRIKSTAD

**Enebolig med stort potensial |  
Garasje | Solrik tomt | Rolig og  
attraktiv beliggenhet**

# Tilstandsrapport

Befaringsdato: 12.03.2026

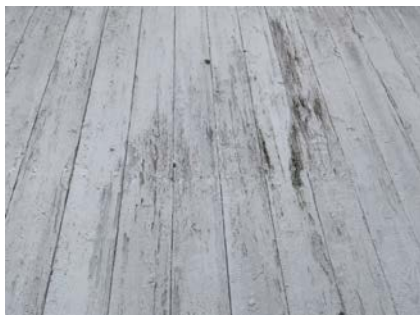
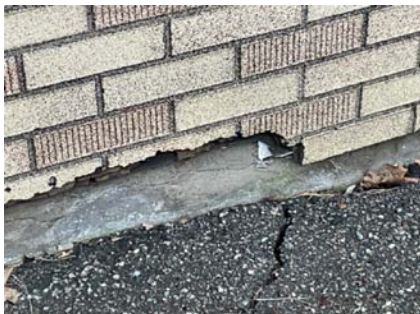
### TG 2 Veggkonstruksjon

- Det er ingen eller liten lufting i nedre kant av kledning mot grunnmur.
- Det er påvist spredte råteskader i bordkledningen.
- Det er værslitt/oppsprukket trevirke/trepener.

Stedvise skader.

- Råteskadet trekledning må skiftes ut.
- Råteskader i bordkledningen kan fortsette å utvikle seg både i tilliggende bordkledning og til bakenforliggende veggkonstruksjon, dersom en ikke foretar tiltak.
- Lokal utbedring/utskifting bør utføres.
- Det bør foretas tiltak for å bedre lufting av kledningen.
- Uten tilstrekkelig lufting bak bordkledningen kan fuktighet som trenger inn bak bordene eller gjennom veggen innenfra ikke tørke opp. Dette skaper ideelle forhold for råtesopp og muggvekst.

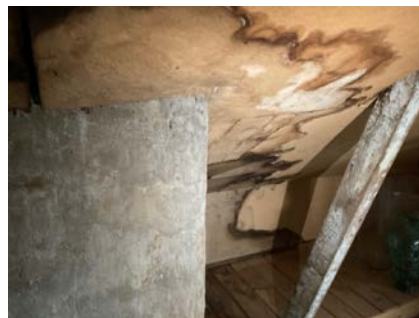
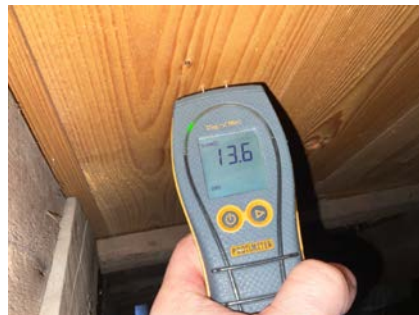
## TG 2 Takkonstruksjon/Loft

Undertaket er misfarget, vurderes relativt normalt på et eldre loft. Synlige fuktmerker stedvis og spesielt rundt rørgjennomføringer. Større fuktmerker rundt den ene pipa som ikke er i bruk. Det måles dog tørre normale verdier på befaringsdagen.

Misfarging og svertesopp i undertaket på loftet er relativt vanlige tegn. Svertesoppen i seg selv er vanligvis ikke farlig for bygningskonstruksjonen, men den indikerer et underliggende problem. Årsaken er ofte kondens som følge av varmetap og/eller utilstrekkelig ventilasjon, forsterket av norske klimaforhold med kalde vintre og varme, fuktige somre.

- Lokal utbedring må utføres.
- Tidspunkt for utskiftning av undertak nærmer seg.
- Når takteking og undertak begynner å bli gamle, øker risikoen for lekkasjer, noe som kan føre til omfattende og kostbare reparasjoner av underliggende konstruksjoner dersom en ikke foretar tiltak på konstruksjonene før dette oppstår.
- Tidspunkt for utskiftning av takteking nærmer seg.

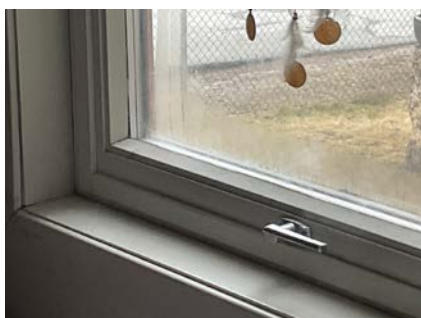
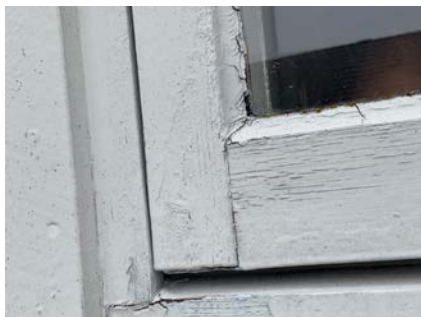
## TG 2 Vinduer

- Det er påvist noen glassruter som er punktert eller sprukne.
- Det er påvist tegn på innvendig kondensering av enkelte vindusglass.
- Karmene i vinduer er slitte og det er sprekker i trevirket.

- Kondensering på enkelte glass har medført fuktskader i treverk som kan medføre utskiftningsbehov av enkelte vinduer.
- Vinduer med punkterte/sprukne glass må påregnes skiftes ut, enten hele vinduet eller kun selve glassene.
- Det må påregnes noe vedlikehold og at enkelte vinduer må skiftes ut.

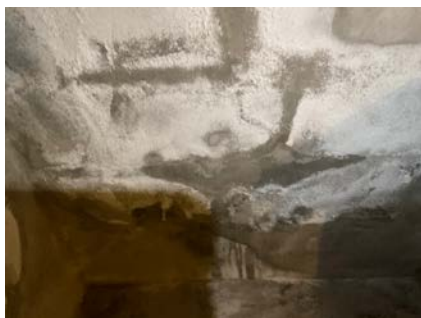
## TG 2 Grunnmur og fundamenter

- Det er registrert horisontalriss som er symptom på jordtrykk.
- Det er registrert skråriss som er symptom på setninger.
- Grunnmuren har sprekkdannelser.
- Det er registrert løs puss på muroverflater.

Sprekkene bør overvåkes, og tetting bør vurderes for å hindre vanninntrengning og frostskaider.

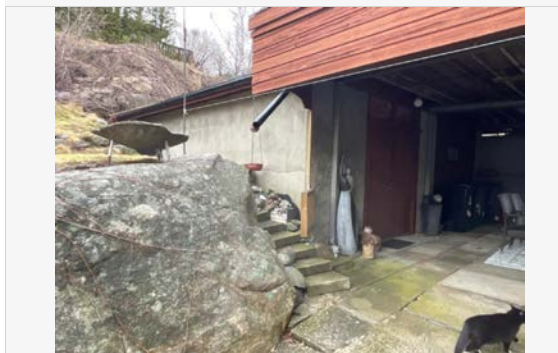
### Garasje

Nytt tak, men for øvrig et eldre bygg med normale avvik opp mot alder.

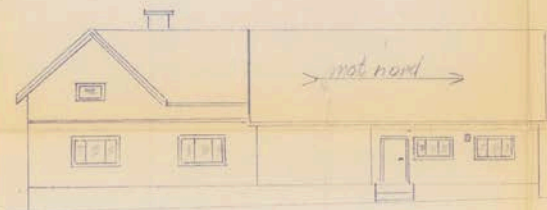
Øst

fasade mot Risløkkevn. med  
2 stk. nye vinduer.
