- Tomannsbolig
- Vestheiveien 30, 3770 KRAGERØ
- KRAGERØ kommune
- gnr. 42, bnr. 137
- Andelsnummer 13

Befaringsdato: 06.10.2025    Rapportdato: 08.10.2025    Oppdragsnr.: 20917-1435    Referansenummer: JZ7840

Autorisert foretak: Ramberg Takst

## Tilstandsrapport

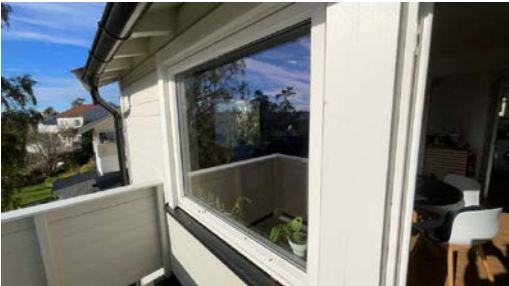
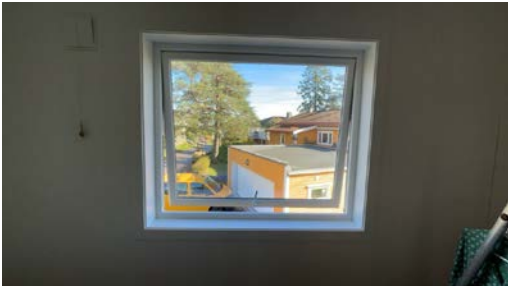
Vinduer ble skiftet i 2016-2017.

Utsnitt vinduer.

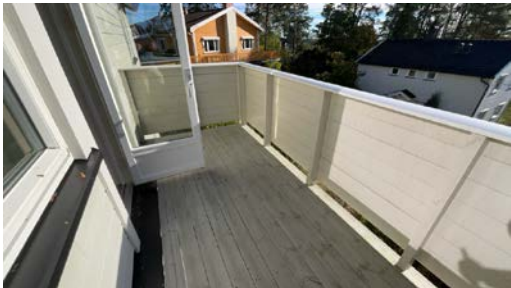
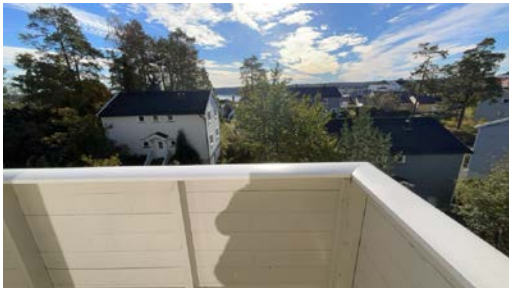
Terrasse i tre med rekker i tre.

Utsnitt terrasse.

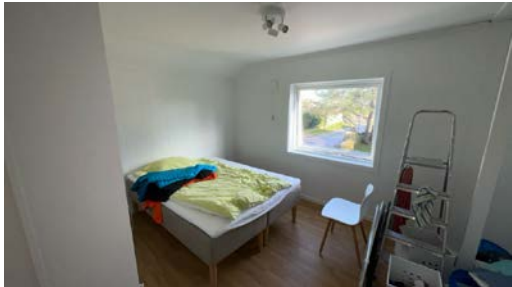
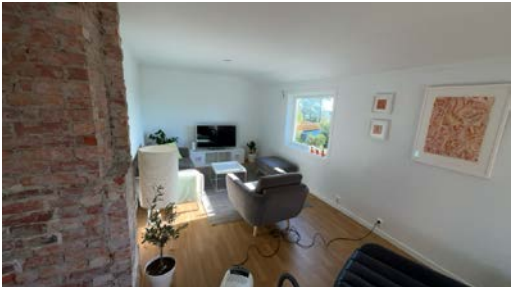
Det er registrert noe bruksslitasje på overflater.  
Bod i kjeller har noe fuktmerker på plater.

Utsnitt overflater.

Kostnadsestimat: Under 10 000

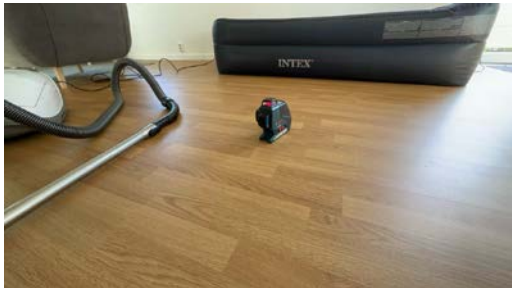
- Målt høydeforskjell på over 30 mm gjennom hele rommet. Tilstandsgrad 3 gis med bakgrunn i standardens krav til godkjente måleavvik.

Høydeforskjeller kontrollert.

Avvik hemmer ikke bruken av boligen, men kan utbedres om det ønskes.

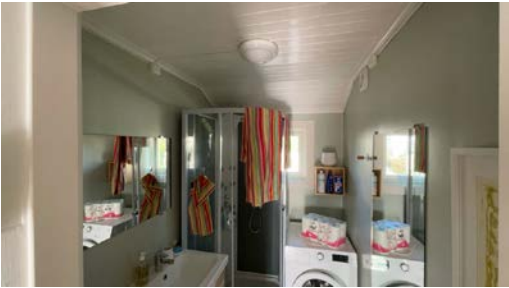
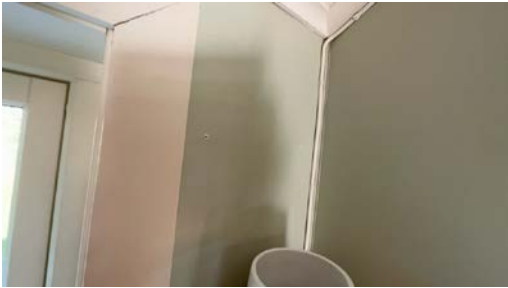
Utsnitt vegg og himling.

Avviket hindrer ikke bruken av badet, men overflater må utbedres for TG:1.  
Det er et vindu i våtsone, men det dusjes i dusjkabinett, vinduet må overvåkes og utbedringer må utføres etter behov.

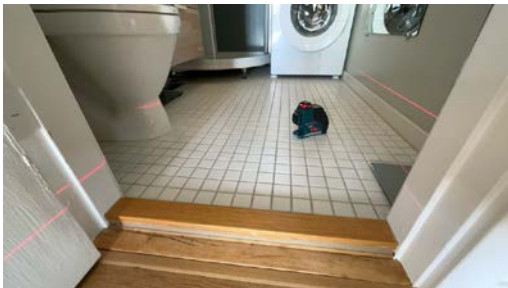
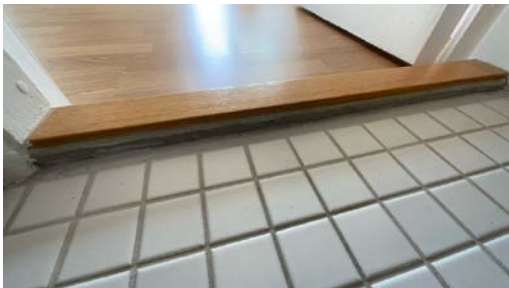
Vurdering av avvik:  
• Det er avvik:  
• Krav til fall er ikke oppfylt og gulvet er tilnærmet flatt (har ikke motfall).

Det er registrert en liten skade i synlig tetteduk ved terskel.

Utsnitt gulv.

Liten skade i membran ved dørterskel burde tettes, så eventuelt lekkasjevann blir dyttet tilbake mot sluk og ikke lager fuktskader på andre konstruksjoner. Med tanke på lite fall her er det en fare for vannspeil på gulvet ved avvik. Anbefaler å stenge vannet når enheten ikke skal brukes.

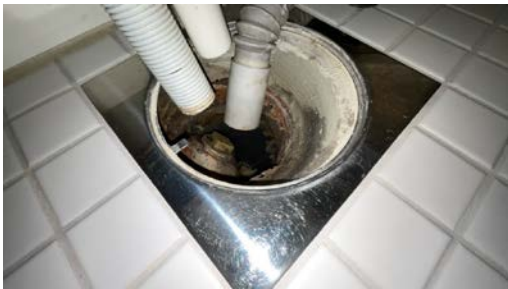
- Mer enn halvparten av forventet brukstid er passert på slukløsningen.
- Det er avvik:
- Det kan ikke konstateres synlig bruk av membran/tettesjikt på våtrommet.

Utsnitt sluk.

- Tiltak:
- Det må gjøres nærmere undersøkelser.
- Eldre sluk av støpejern er ofte utsatt for rust som kan medføre lekkasjer. Eventuelle lekkasjer kan medføre fuktskader på tilliggende konstruksjoner.

Tettesjikt og sluk må skiftes med dokumentert utførelse for TG:1.

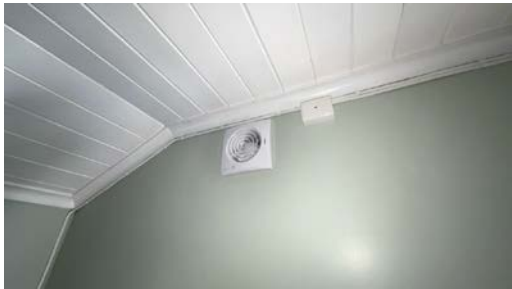
Elektrisk vifte.

- Det bør etableres tilfredsstillende tilluft til våtrom f.eks. luftespalte ved dør e.l.

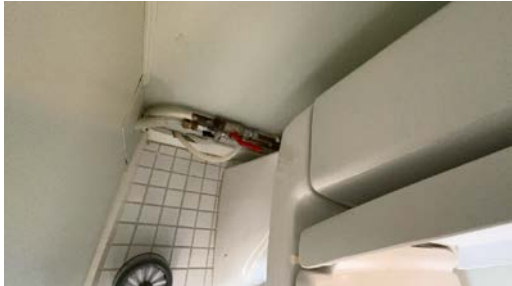
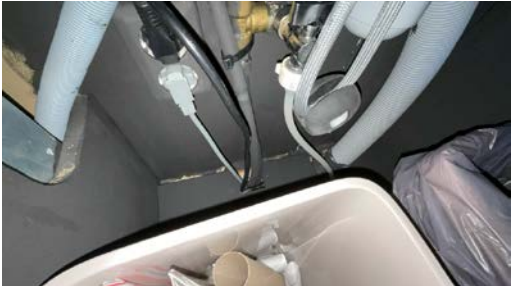
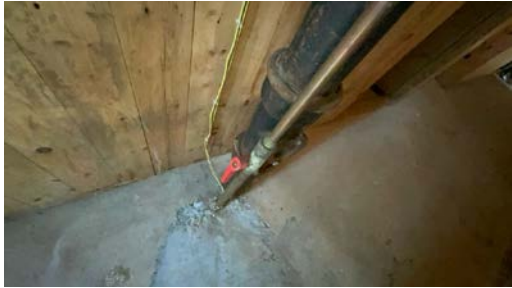
**Vurdering av avvik:**  
• Mer enn halvparten av forventet brukstid er passert på innvendige vannledninger.

Utsnitt vannrør og stoppekran.

Utsnitt vannrør.

Stoppekran kjeller.

**Konsekvens/tiltak**  
• Det er ikke behov for utbedringstiltak siden anlegget fungerer i dag, men ut ifra alder kan skader plutselig oppstå på eldre anlegg.

Pexrør må overvåkes, disse kan ikke føres skjult uten varerør.

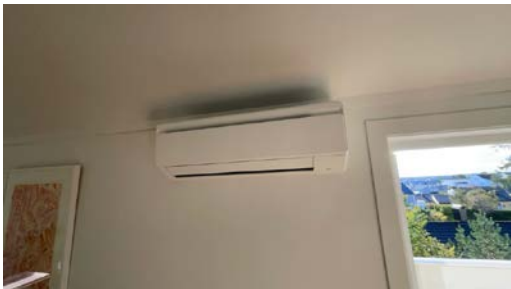
TG på varmepumpe er satt utfra synlige fysiske skader eller løse ledninger. Varmepumpe er ikke funksjonstestet.

Varmepumpe, innvendig aggregat.

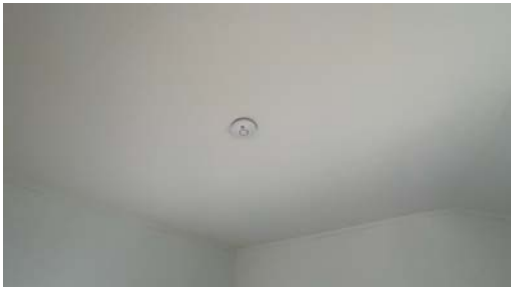
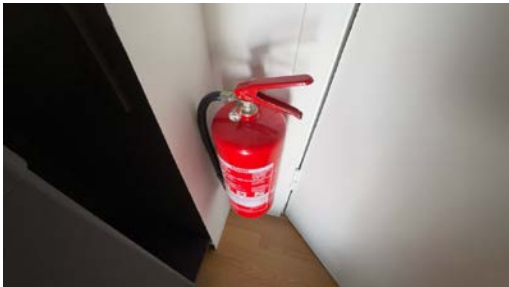
Røykvarslr.

Brannslukningsapparat.
