Sletteveien 23, 1617 FREDRIKSTAD

**Hel tomannsbolig | Dobbelgarasje

# Tilstandsrapport

Befaringsdato: 05.08.2025

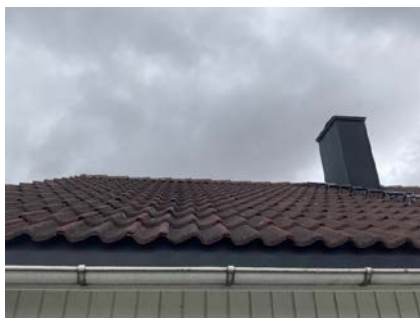
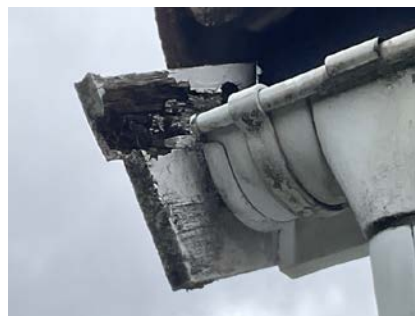
- Utvendig > Takteking: Punktet må sees i sammenheng med takkonstruksjon/Loft  
Vurdering av avvik: Mer enn halvparten av forventet brukstid er passert på taktekingen. Mer enn halvparten av forventet brukstid er passert på undertak. Det er påvist andre avvik: Råte på vindskier.

- Andre tiltak:
- Tidspunkt for utskiftning av takteking nærmer seg.
- Tidspunkt for utskiftning av undertak nærmer seg.
- Overvåk tilstanden jevnlig. For å få tilstandsgrad 0 eller 1 må tekkingen skiftes ut, men tidspunktet for når dette er nødvendig er vanskelig å si noe om.

Vindskier må skiftes.

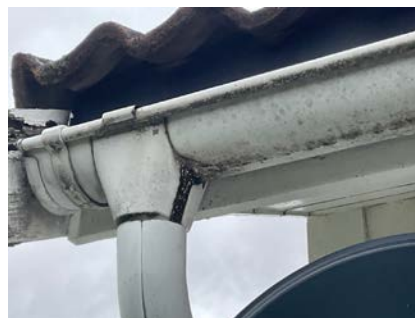
### TG 2 Nedløp og beslag

- Utvendig > Nedløp og beslag: Takrenner og nedløp av plastbelagt stål. Vurdering av avvik: Det mangler snøfangere på hele eller deler av taket, men det var ikke krav om dette på byggemeldingstidspunktet. Mer enn halvparten av forventet brukstid er passert på renner/nedløp/beslag. Takrenner har punktvis lekkasjer.

Takrenner og nedløp av plastbelagt stål.

- Overvåk tilstanden jevnlig. For å få tilstandsgrad 0 eller 1 må beslag/renner/nedløp skiftes ut, men tidspunktet for når dette er nødvendig er vanskelig å si noe om.
- Det er ikke krav om utbedring av snøfangere opp til dagens krav.
- Lokal utbedring må utføres.

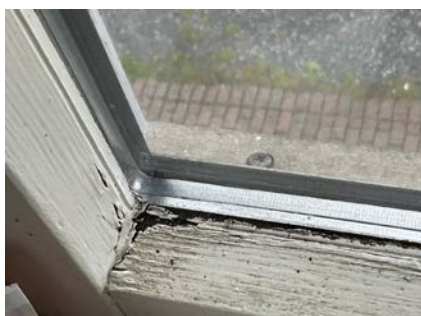
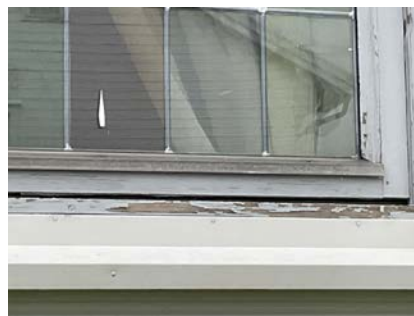
## TG 3 Dører

Ytterdør i tre med ukjent høy alder.

- Karmene i dører er værslitte utvendig og det er sprekker i trevirket.
- Dører har råteskader.

- Det må påregnes noe vedlikehold og at enkelte dører må skiftes ut.
- Råteskadede dører må skiftes ut.

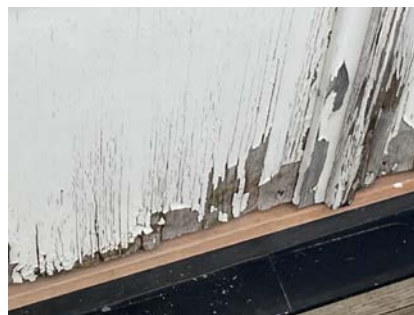
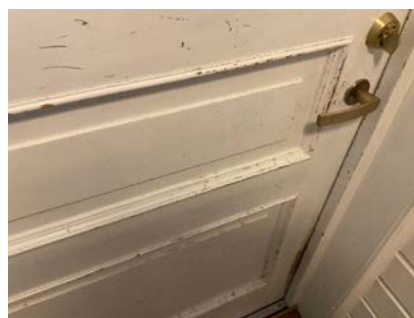
- Utvendig > Balkonger, terrasser og rom under balkonger: Veranda i 1. etasje på 11 kvm. Veranda i 2. etasje på 10 kvm. Vurdering av avvik: Åpninger i rekkverk er ikke i henhold til krav i dagens forskrifter. Rekkverket er for lavt i forhold til dagens krav til rekkverkshøyder. Det er værslitt/oppsprukket trevirke/trepaneler. Rekkverk på veranda i 1. etasje er målt til ca. 86 cm og rekkverk på veranda i 2. etasje er målt til ca. 91 cm. I henhold til dagens krav skal rekkverk være minimum 1 meter. Avvik på åpninger i rekkverk gjelder kun veranda i 1. etasje.

## TG 2 Balkonger, terrasser og rom under balkonger

Veranda i 1. etasje på 11 kvm.

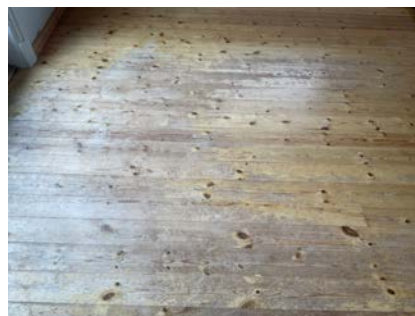
### ! TG 3 Etasjeskille/gulv mot grunn

Støpt dekke til grunn i kjeller.  
Etasjeskillere av tre.

- Det er målt høydeforskjell på mellom 15-30 mm gjennom hele rommet. Tilstandsgrad 2 gis med bakgrunn i standardens krav til godkjente måleavvik.
- Målt høydeforskjell på mellom 10 - 20 mm innenfor en lengde på 2 meter. Tilstandsgrad 2 gis med bakgrunn i standardens krav til godkjente måleavvik.
- Målt høydeforskjell på over 20 mm innenfor en lengde på 2 meter. Tilstandsgrad 3 gis med bakgrunn i standardens krav til godkjente måleavvik.
- Det er påvist andre avvik:

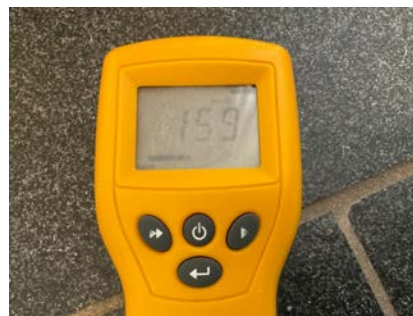
## 1. ETASJE > BAD/VASKEROM

innredning med nedfelt servant, veggfestet toalett, dusjkabinett og opplegg for vaskemaskin. Vurdering av avvik: Det er ikke påvist tilfredsstillende løsning for å synliggjøre lekkasje fra innebygget sisterner. Det mangler drengsøpning i sisternen. Kan være utført med innebygget sealingbag eller lignende.

### 1 TG 2 Sanitærutstyr og innredning

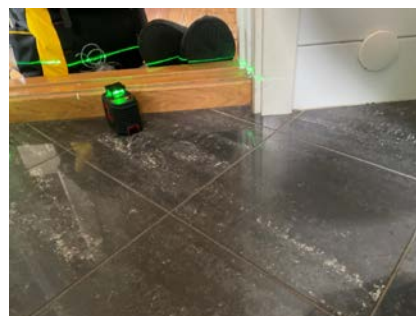
## 2. ETASJE > BAD

-Våtrom > 2. etasje > Bad > Sluk, membran og tettesjikt: Plastsluk. Fuktmåler viser normale verdier. Vurdering av avvik: Mer enn halvparten av forventet brukstid er passert på membranløsningen. Mer enn halvparten av forventet brukstid er passert på slukløsningen. Det er påvist andre avvik: Rommet er i bruk og fungerer med dagens tilstand. Et våtrom har begrenset med levetid og i henhold til dagens forskrift er mer enn halvparten av forventet brukstid oppbrukt på membran- og slukløsning. Det mangler dokumentasjon fra fagfolk på utførelse av vanntett sjikt/membran.

### ! TG 2 Sluk, membran og tettesjikt

- Sluket må sjekkes og rengjøres jevnlig.
- Andre tiltak:
- Eldre sluk av plast er ofte utsatt for lekkasjer og særlig i overganger. Eventuelle lekkasjer kan medføre fuktskader på tilliggende konstruksjoner.
- Overvåk tilstanden jevnlig. For å få tilstandsgrad 0 eller 1 må tettesjiktet skiftes ut, men tidspunktet for når dette er nødvendig er vanskelig å si noe om.
- Det er viktig å merke seg at levetiden til en membran varierer basert på kvalitet, installasjon og bruk. Eldre membraner kan bli sprø og sprekke opp, noe som fører til at de mister sin vanntettende funksjon. Dette kan resultere i vannlekkasjer gjennom vegger og gulv og fuktskader.

Tiltak er ikke nødvendig angående manglende dokumentasjon, dog er det et avvik opp mot dagens forskrift. Det kan oppstå mangler og skjulte feil. Tilstanden må jevnlig overvåkes.

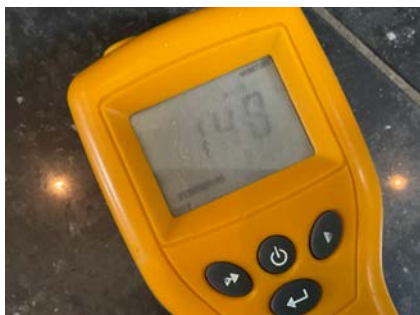
## 2. ETASJE > BAD

-Våtrom > 2. etasje > Bad > Sanitærutstyr og innredning: Rommet har innredning med nedfelt servant, veggfestet toalett og dusjkabinett. Vurdering av avvik: Det er påvist skader på innredning.

### ! TG 2 Sanitærutstyr og innredning

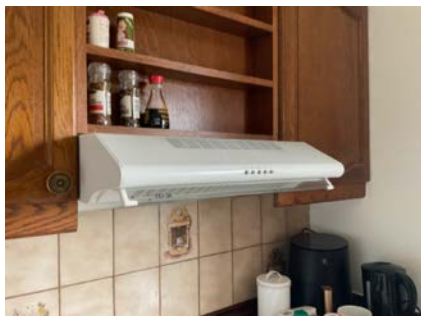
## 2. ETASJE > KJØKKEN

-Kjøkken > 2. etasje > Kjøkken > Overflater og innredning: Kjøkkeninnredning i 2. etasje med ukjent alder. Kjøkkenet har profilerte fronter og laminat benkeplate. Frittstående komfyr og kjølfrysenskap, underbygget oppvaskmaskin. Vurdering av avvik: Det er påvist at overflater har noe skader.

### ! TG 2 Overflater og innredning

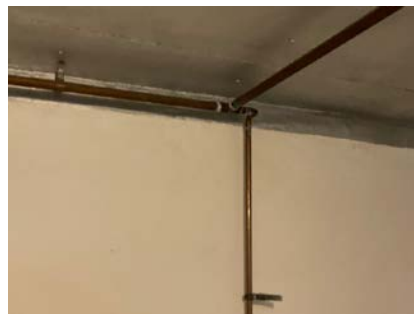
-Tekniske installasjoner > Avløpsrør: Avløpsrør av plast og støpejern. Blanding av nyere og eldre avløpsrør. Vurdering av avvik: • Mer enn halvparten av forventet brukstid er passert på innvendige avløpsledninger. Gjelder kun de eldste rør.

### ! TG 2 Avløpsrør

Avløpsrør av plast og støpejern.

- Det er ikke behov for utbedringstiltak siden anlegget fungerer i dag, men ut ifra alder kan skader plutselig oppstå på eldre anlegg.
- I forbindelse med oppgradering av våtrom vil det være naturlig med utskiftning av rør.

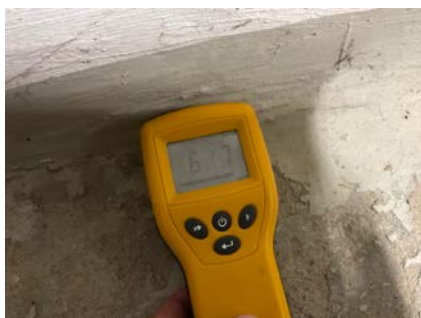
### TG 2 Grunnmur og fundamenter

Grunnmur av plasstøpt betong.

- Lokal utbedring må utføres.
