Gimilvegen 18, 2033 ÅSGREINA

**Frittliggende og innholdsrik  
enebolig med garasje, flott hage  
og mye potensiale! Attraktiv og  
barnevennlig beliggenhet.**

Befaringsdato: 28.06.2025    Rapportdato: 12.07.2025    Oppdragsnr.: 20272-1209    Referansenummer: IT7538  
Autorisert foretak: GK Takst & Eiendom AS    Vår ref: Gunnar Kluftødegård

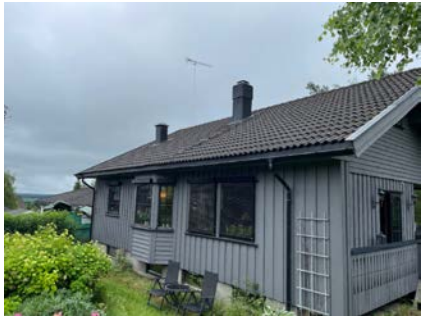
### Veggkonstruksjon

Noe værslitt spesielt solvegger med stor belastning men vurderes som normalt med tanke på alder.

- Konsekvens/tiltak**
- Andre tiltak:

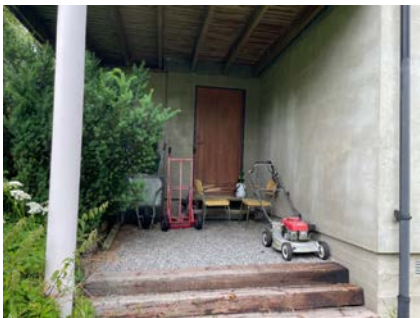
## TG 2 Balkonger, terrasser og rom under balkonger

Terrasse ved stue har noe værslitte overflater. Det er lavere rekkverk enn 1. meter og trapp til terreng mangler rekkverk.
