## Måneliveien 22

Innholdsrik og praktisk enebolig med alt på en flate.

Befaringsdato: 28.05.2025

Rapportdato: 02.06.2025

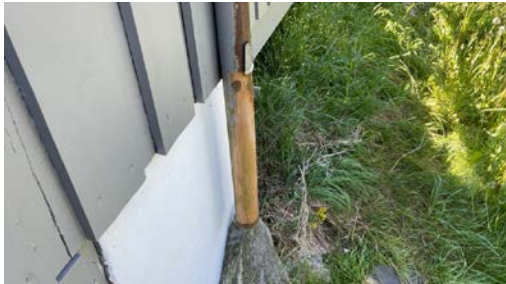
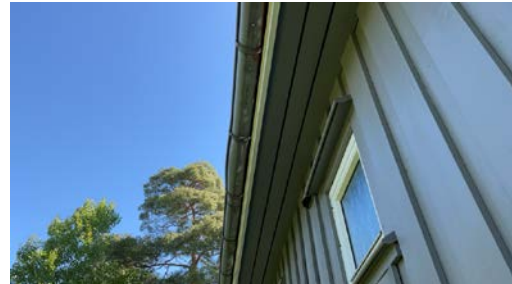
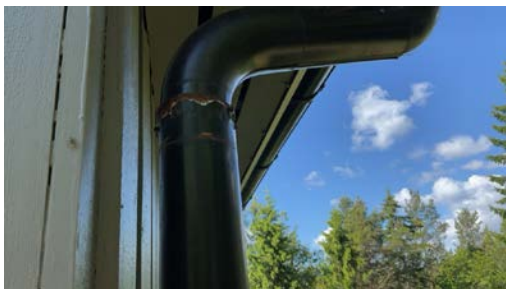
## TG 1 Nedløp og beslag - 2

Det er nyere pipehatt, takrenner og nedløp av plastbelagt stål, på en side.

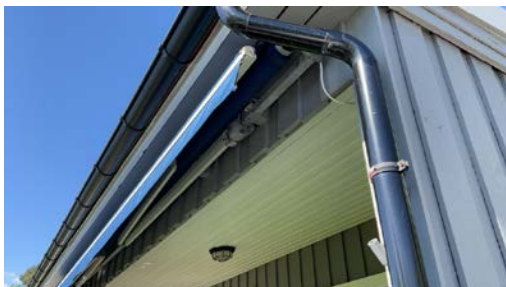
## TG 2 Veggkonstruksjon

Yttervegger av bindingsverk med trekledning.

- Det er påvist spredte råteskader i bordkledningen.

Deler av kledningen har tørkesprekker. Kledningen er stedvis avsluttet for nær terreng (det skal være min. 20 cm avstand fra terreng til kledning).

Kledningen har behov for vedlikehold og enkelte bord eller deler av kledningen bør skiftes.

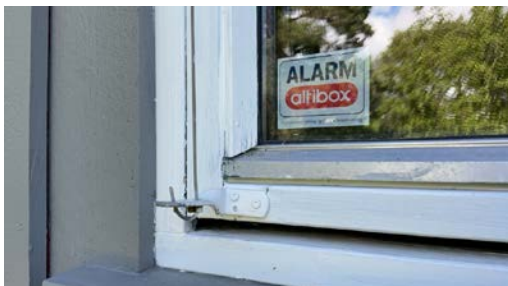
## TG 1 Nyere vinduer

Det er vinduer med isolerglass.

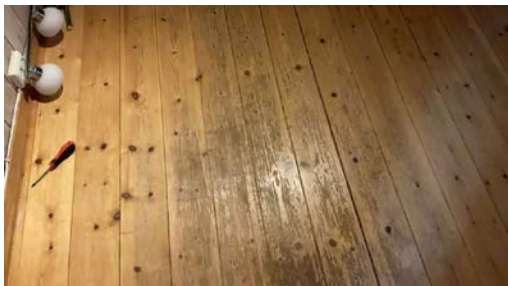
### TG 3 Etasjeskille/gulv mot grunn

Etasjeskillere er trebjelkelag.

- Målt høydeforskjell på over 30 mm gjennom hele rommet. Tilstandsgrad 3 gis med bakgrunn i standardens krav til godkjente måleavvik.

Kostnadsestimatet er usikkert.

**Kostnadsestimat: 100 000 - 300 000**

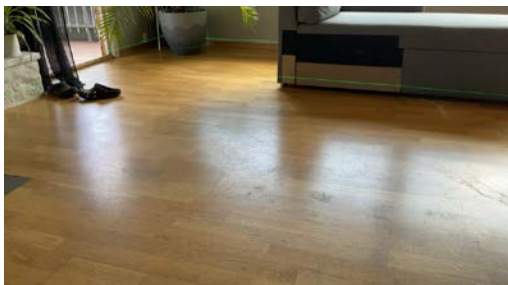
### TG 2 Radon

Huset ble oppført før det var krav til radonsperre.

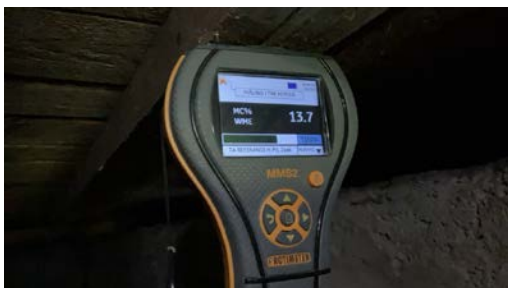
## TG IU Kryp Kjeller under tilbygg

- Det er ikke adgang til krypkjelleren og den er ikke undersøkt innvendig. Kryp Kjeller regnes for å være en risikokonstruksjon som er utsatt for fukt- og råteskader i bunnsvill, trebjelkelaget og andre tilstøtende konstruksjoner, på grunn av fuktighet fra grunnen og kondensering ved temperaturforskjeller. Selv om det ikke er avdekket tegn på skader, betyr ikke dette nødvendigvis at det ikke foreligger skader i eller i forbindelse med krypkjelleren.

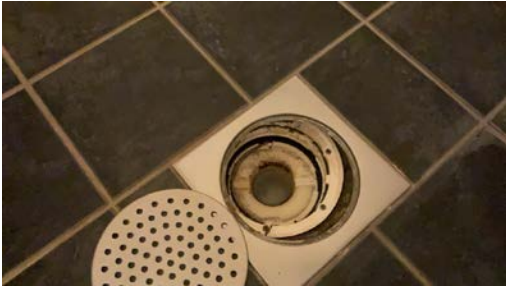
- Overvåk tilstanden jevnlig. For å få tilstandsgrad 0 eller 1 må tettesjiktet skiftes ut, men tidspunktet for når dette er nødvendig er vanskelig å si noe om.
- Det er viktig å merke seg at levetiden til en membran varierer basert på kvalitet, installasjon og bruk. Eldre membraner kan bli sprø og sprekke opp, noe som fører til at de mister sin vanntettende funksjon. Dette kan resultere i vannlekkasjer gjennom vegger og gulv og fuktskader.

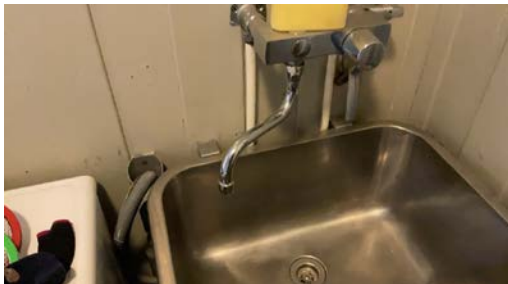
### TG 1 Tilliggende konstruksjoner våtrom

Det ble søkt etter fukt i krypkjelleren under vaskerommet og i vegger/fotlister i tilstøtende rom. Det ble ikke registrert unormal fukt.

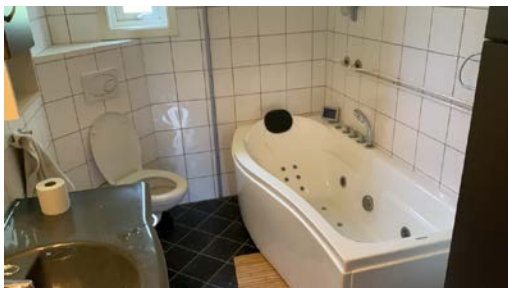
### TG 1 Overflater vegger og himling

- Det er påvist avvik i fallforhold til sluk i forhold til krav i forskrift på byggetidspunktet.

Våtrommet fungerer med dette avviket. For å lukke avviket må det foretas utbedringer.

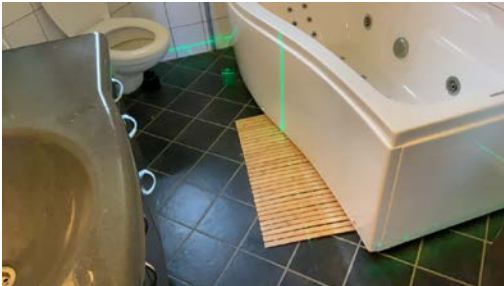
### TG 2 Sluk, membran og tettesjikt

- Det er viktig å merke seg at levetiden til en membran varierer basert på kvalitet, installasjon og bruk. Eldre membraner kan bli sprø og sprekke opp, noe som fører til at de mister sin vanntettende funksjon. Dette kan resultere i vannlekkasjer gjennom vegger og gulv og fuktskader.
- Overvåk tilstanden jevnlig. For å få tilstandsgrad 0 eller 1 må tettesjiktet skiftes ut, men tidspunktet for når dette er nødvendig er vanskelig å si noe om.

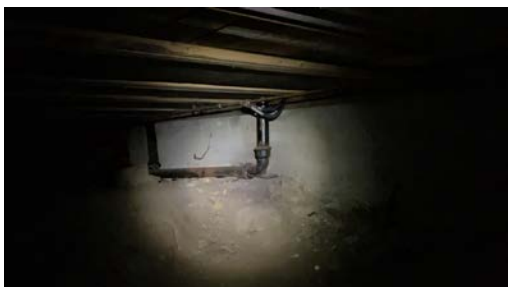
#### TG 2 Avløpsrør

Det er avløpsrør av støpejern. Mindre deler er av plast.

Eldre avløpsrør av støpejern er ofte utsatt for groing og rust.

- Det er ikke behov for utbedringstiltak siden anlegget fungerer i dag, men ut ifra alder kan skader plutselig oppstå på eldre anlegg.
