Ølvesvegen 1280, 5637 ØLVE

**Sjarmerende enebolig fra 1913  
med stor tomt, midt i vakre Ølve.  
Verksted (tidligere løe) og vedbod!  
Renoveringsbehov.**

# Velkommen til sjarmerende Ølvesvegen 1280

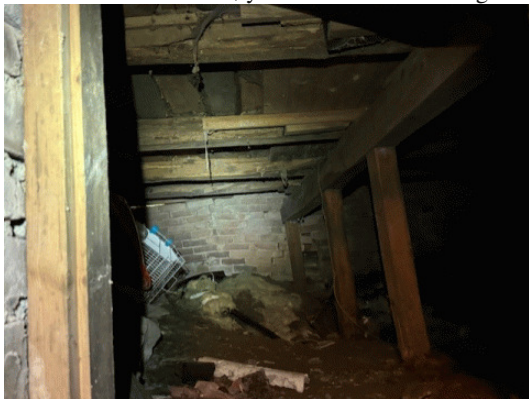
**1. Grunn og fundamenter****TG 3** 1.1 Byggegrunn, fundamenter, grunnmur, drenering og sikring mot vann og fuktighet

Det er påvist synlige skader og/eller skjevheter på fundamentet.

registrert grove tegn til setninger. Det er ikke etablert fuktsikring mot grunnmurer.

**Merknader:** Flere av søylene til fundamentering har råteskader og er ikke i kontakt med fundamentet.

TG3 settes da det må etableres fuktsikring mot grunn og det må etableres lufting av konstruksjonen.

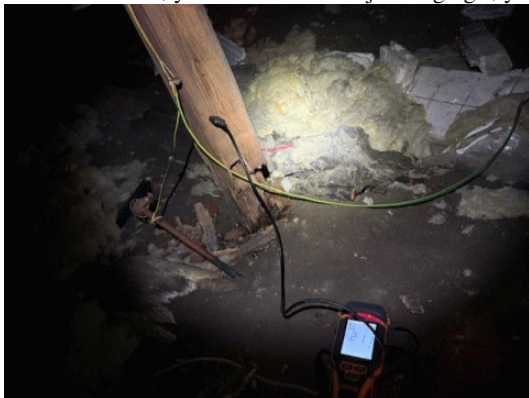
**TG 3** 1.2 Krypekjeller

Det er påvist sopp, råteskader og/eller muggvekst på overflater.

Det er synlig fukt i grunnen.

**Merknader:** Det er ikke tilstrekkelig luftgjennomstrømning gjennom krypekjelleren. Anbefaler etablering av ventiler. Det er målt forhøyede fuktverdier i bjelkelag og søyler.

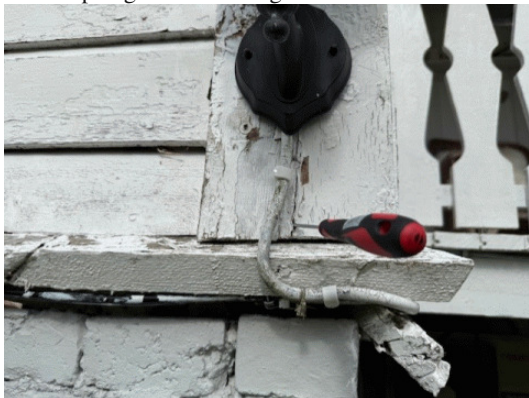
Yttervegger oppført som bindingsverk og lafte tømmer.  
Utvendig kledd med liggende kledning i tre.  
Selve veggkonstruksjonen ble ikke inspisert da det er en lukket konstruksjon. For inspeksjon kreves destruktive åpninger, noe som ikke ble foretatt på befaringsdagen.

**Merknader:** Det er stedvis bord som må skiftes grunnet råteskader.  
Det er lite lufting mellom kledning og veggkonstruksjon.  
Det er påvist avflassing av maling.  
Alle overflater må vaskes og behandles  
Det må påregnes utskiftning av store deler av utvendig kledning.

TG3 settes da det er flere kledningsbord og lister som må byttes grunnet råteskader.

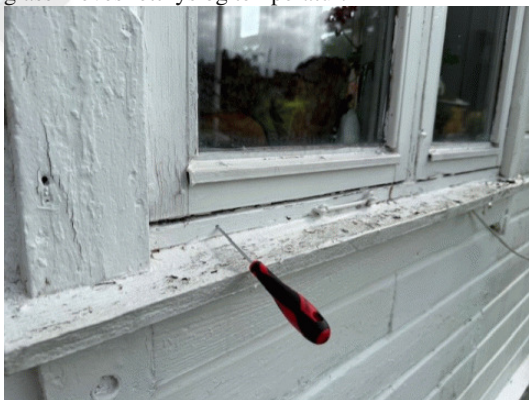
**3. Vinduer og ytterdører****TG 3** 3.1 Vinduer og ytterdører

Det er ikke påvist punkterte glass.  
Det er påvist avvik ved beslag, vannbord, omramming, karm eller ytre tetting.  
Dører og vinduer vurderes som sikre mot vanninntrengning i konstruksjonen.

Trevindu har en forventet levetid på 20-60 år.

Det ble ikke observert punkterte glass på befaringen, men dette kan ikke utelukkes. For å avdekke punktert glass kreves rett lys og temperatur.

TG3 settes grunnet råteskade. Det må påregnes utskiftninger av flere vindu og dører.

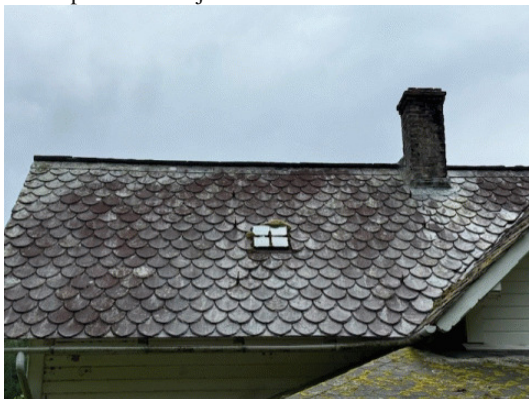
##### **TG 2** 4.1 Takkonstruksjon, takteking og skorstein over tak

Det er ingen snøfangere.

Det er påvist fuktskjolder.

TG2 settes grunnet mangel på snøfangere.

TG2 settes grunnet fuktskjolder.

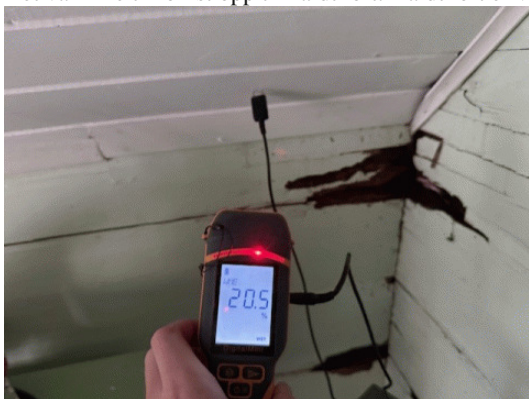
Loftet er innredet.  
Eier informerer om at det har vært tidligere lekkasje i gang på loft.  
Kaldt loft er kontrollert gjennom luke i himling på soverom.

**Merknader:** Fukt er kontrollert med pigger. Det er høye fuktverdier ved tidligere lekkasje.  
Det var ikke tilkomst opp til kaldt loft. Kaldt loft er visuelt kontrollert gjennom luke. Det er indikasjoner til fukt og råte.

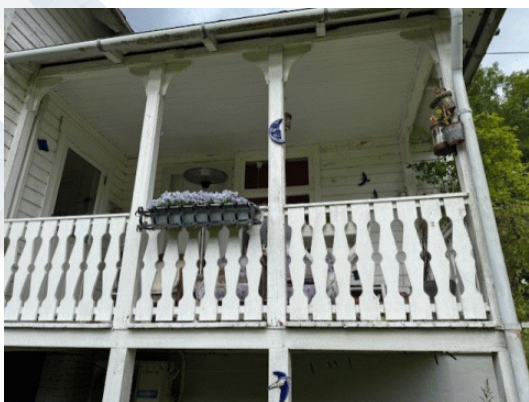
**6. Balkonger, verandaer og lignende****TG 3** 6.1 Balkonger, verandaer og lignende

Konstruksjonen vurderes ikke som forsvarlig festet.  
Det er påvist svekkelser i forankring eller understøtting.  
Det er påvist skader, slik som avskalling, deformasjoner, riss, sprekker, råteskader og/eller rust på overflater.  
Vannavrenning vurderes som tilstrekkelig.  
Oppkant mot vegg og dør vurderes som tilstrekkelig.

Utgang fra stue til balkong i trekonstruksjoner.  
Rekkverk i tre.  
Terrassebord i tre.

**Merknader:** Det er råteskade på bærende søyler til takkonstruksjon over balkong.  
Det påvist avflassing av maling.  
Det er påvist stedvis råteskade i rekkverk.

TG3 settes grunnet stedvis råteskader i bærende søyler og rekkverk. Utskiftninger må påregnes.

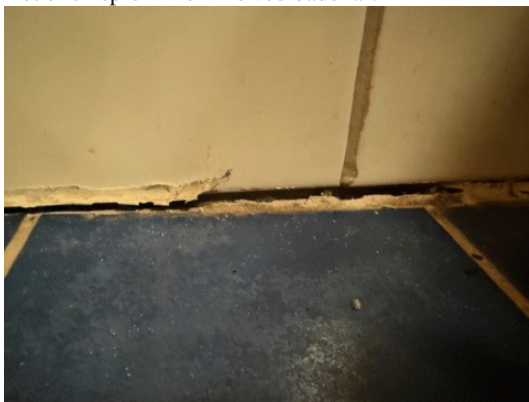
Vindu er plassert i definert våtsone.

Det er en sprekk i en flis ved badekar.

TG2 settes grunnet sprekk i en flis ved badekar.

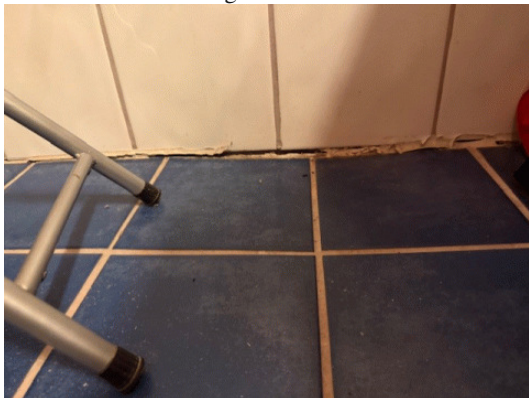
#### TG 2 7.1.2 Overflate gulv

Det er ikke påvist riss og sprekker.  
 Det er påvist sprekker i fuger.  
 Skjøter og underkant av plater på gulv er ikke inspisert.  
 Det er påvist bom (hulrom) under fliser.  
 Det er ikke påvist spor etter råteskade, muggvekst eller skadedyr.  
 Det er ikke påvist tilfredsstillende fall til sluket.  
 Terskel er vurdert som tilfredsstillende.  
 Det er ikke påvist knirk i gulvet.  
 Det er ikke påvist tilfredsstillende høydeforskjell fra toppen av sluket til toppen av membranen ved dørterskelen.  
 Det er ikke påvist flekker eller andre skader.

Gulvflaten er dekket med fliser.  
 Fall er kontrollert med laser.  
 Det er ca. 5 mm fall fra topp flis ved dør til topp sluk.

**Merknader:** Det er stedvis sprekker i fuger.  
 Det er påvist hull i enkelte fliser under vask.  
 Det er ikke tilstrekkelig fall til sluk.

TG2 settes grunnet stedvis sprekker i fuger og skjevheter i gulv.
