# Tilstandsrapport

Boligbygg med flere boenheter

Nannestadvegen 526, 2032 MAURA

Befaringsdato: 23.04.2025

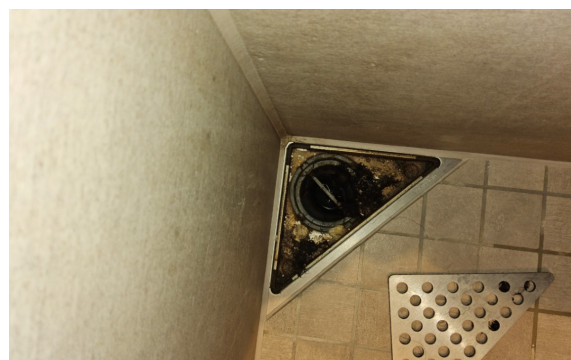
### ! TG 1 Sluk, membran og tettesjikt

Det er plastsluk og membran med dokumentert utførelse.
