Jervvegen 27, 2030 NANNESTAD

Flott, innholdsrik enebolig med solrik, usjenert hage og terrasse. Populær og barnevennlig beliggenhet. Dobbeltgarasje.

Enebolig
Jervvegen 27
2030 Nannestad

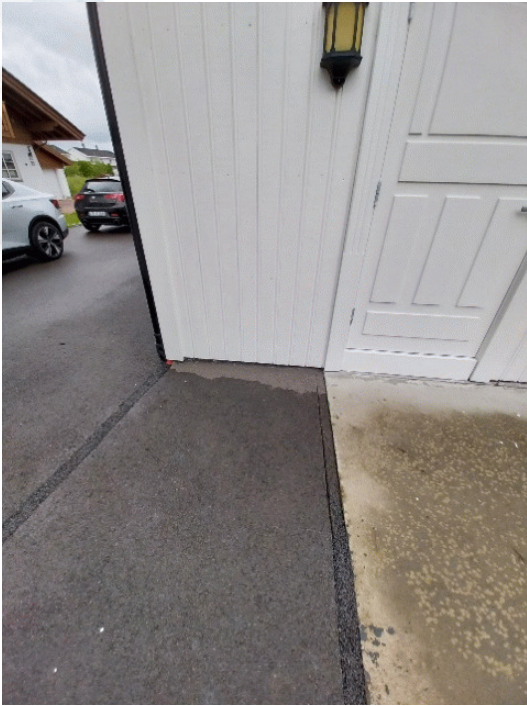
Det er viktig at terrenget har hellingsgrad ut fra grunnmuren. Overflatevann skal hurtigst mulig vekk for å unngå unødige fuktbelastninger på utvendig fuktsikring og drenering.

Merknader: Overflatevann skal ikke renne mot vegg/grunnmur. Fallet ut fra bygningen skal være minimum 1:50 i en avstand på minst 3 m fra veggen/grunnmur.

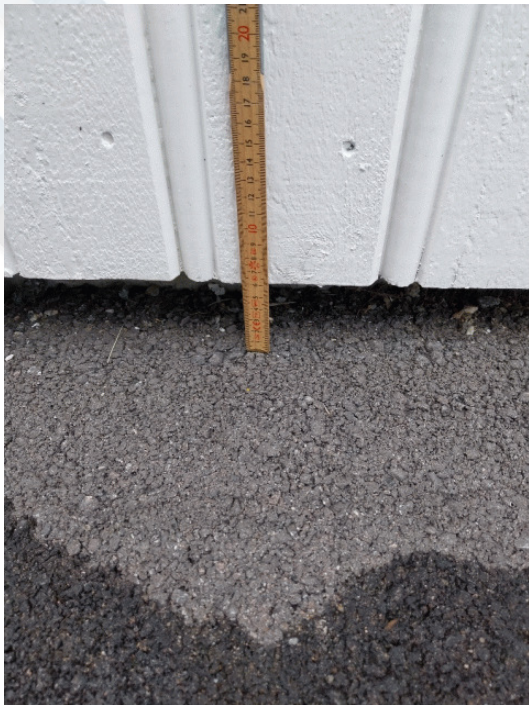
TG 2 2.1 Yttervegger

Det er en lite skade på nedre del av ytterkledning på gavelside. TG2

Yttervegger: Det er en lite skade på nedre del av ytterkledning på gavelside. Vindskier mangler blikkslag, dette anbefales å etablere. Ytterkledning er montert for nærme grunn og er tilgjengelig for funktinntrenging.

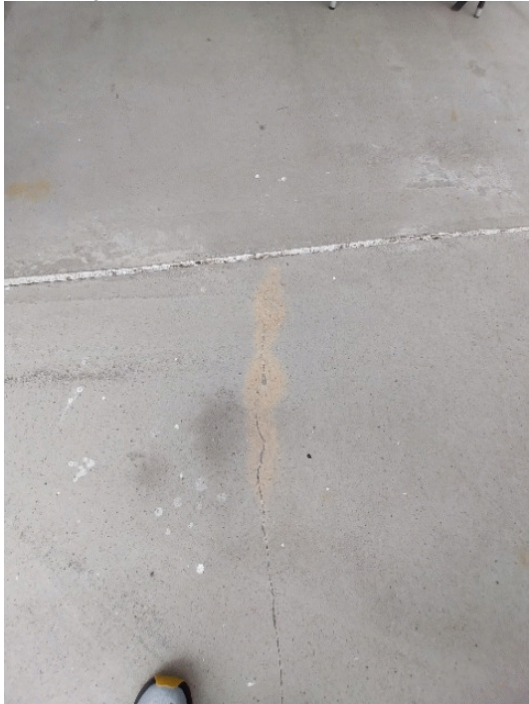
Støpt betongdekke på 50m2 med adkomst vis bad og stue 1.etasje oppført i betong og overbygg med pleksiglasstak.
Det er setningssprekk på flere steder i betongdekket. TG2

Balkong fremstår i god stand, det er stedvis mye tørrsprekker i terrassebord. TG2

Balkonger, verandaer og lignende: Det er setningssprekk på flere steder i betongdekket. Ytterkledning står for nærme betongdekket og er disponibel for funktinntrenging, se også punkt 2.1. Det er ikke tilstrekkelig fall fra grunnmur. På befaringsdagen ble det fuktsøk på tilfeldige utvalgte steder på betongdekke, det ble avdekket høye verdier som indikerer at det ikke ligger tetsjiktet til grunn. Balkong fremstår i god stand, det er stedvis mye tørrsprekker i terrassebord.

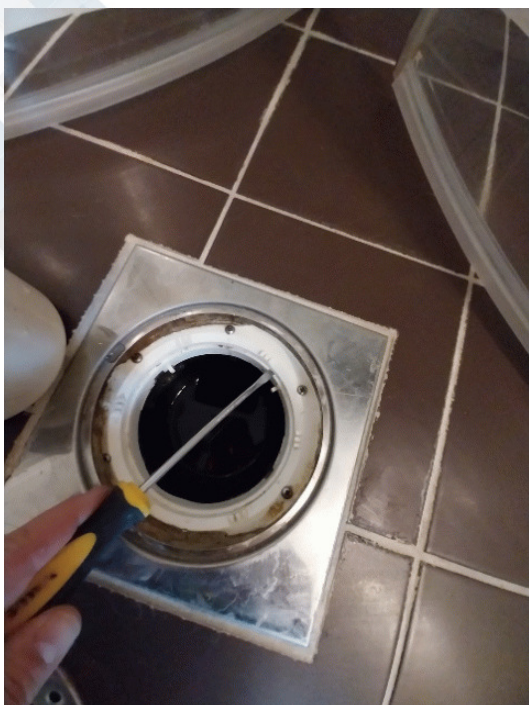
TG 2 7.1.3 Membran, tettesjiktet og sluk

Det er påvist avvik i forhold til sluk, rørgjennomføringer, mansjetter eller klemring.

Membranen ligger skjult i konstruksjonen og kan ikke undersøkes uten å gjøre destruktive inngrep ved å demontere fliser. Viktig å merke seg at membran er en bygningsdel som har en naturlig slitasje over tid med en forventet levetid. Fuksøk inne på flislagte våtrom blir ikke utført da det vil gi uklare indikasjoner på om fukten ligger mellom fliser og membran eller under membran. Det er ingen synlig mansjett under slukrist i slukene. TG2

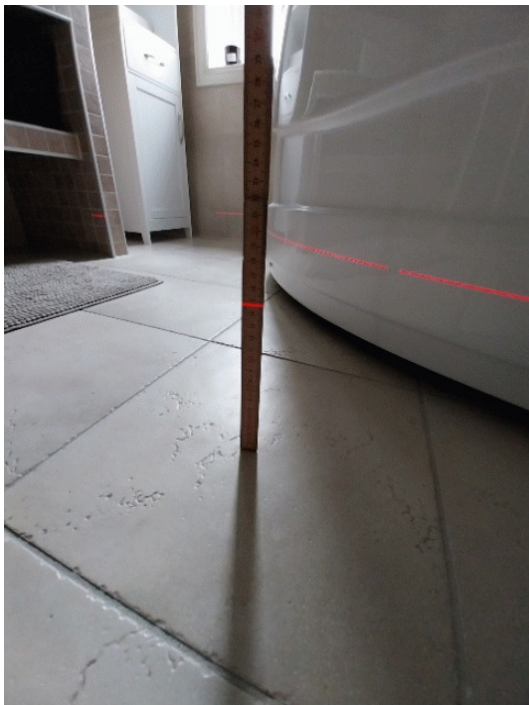
TG 2 7.2.3 Membran, tettesjiktet og sluk

Det er påvist avvik i forhold til sluk, rørgjennomføringer, mansjetter eller klemring.

Membranen ligger skjult i konstruksjonen og kan ikke undersøkes uten å gjøre destruktive inngrep ved å demontere fliser. Viktig å merke seg at membran er en bygningsdel som har en naturlig slitasje over tid med en forventet levetid. Fuktsøk inne på flislagte våtrom blir ikke utført da det vil gi uklare indikasjoner på om fukten ligger mellom fliser og membran eller under membranen. Det var ikke mulig å inspisere sluk grunnet at sluk ligger under boblebardekar. TGIU Ytterligere undersøkelser må gjøres.
