Flott leilighet i klassisk bygård på beste Frogner - Peis - Stukkatur og rosett -

Velkommen til Bygdøy Allé 57!

Tilstandsrapport

3-ROMS LEILIGHET I 1. ETASJE

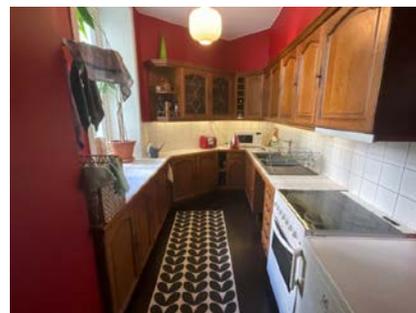
1. ETASJE > KJØKKEN

- Det er påregnelig med utskiftning/utbedringer av kjøkkeninnredningen.

Kostnadsestimat: Ingen umiddelbar kostnad

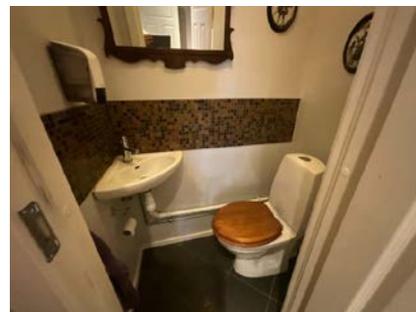
TO 1 Avtrekk

Vurdering av avvik:

- Det må foretas tiltak for å lukke avviket.

Kostnadsestimat: Ingen umiddelbar kostnad

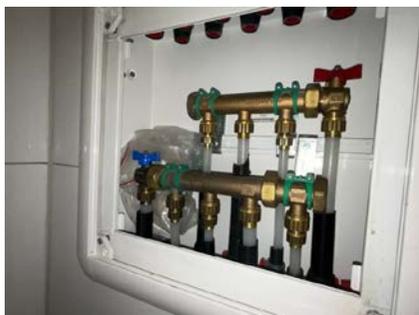
1 TG 2 Avløpsrør

Interne og synlig avløpsrør i plast.

Vurdering av avvik:

- Det er ikke behov for utbedringstiltak siden anlegget fungerer i dag, men ut ifra alder kan skader plutselig oppstå på eldre anlegg.
- I forbindelse med oppgradering av våtrom vil det være naturlig med utskiftning av rør.

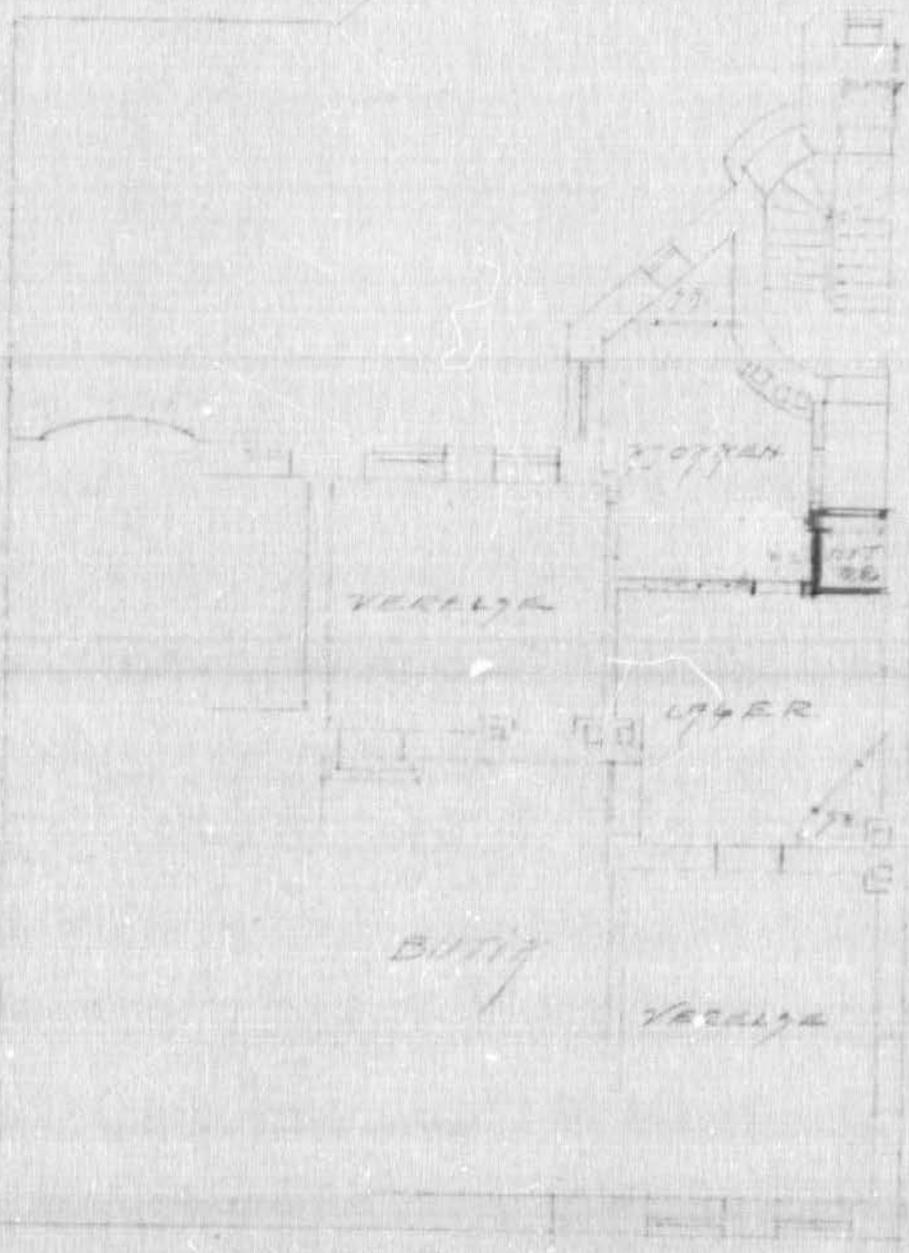
BYGG ALLE NO. 57.
 BUTIKKFORBØDING.
 PLAN 1:100

ALTERNATIVT FORSLAG
 BILFELD AV GAMMELT HJØRING.

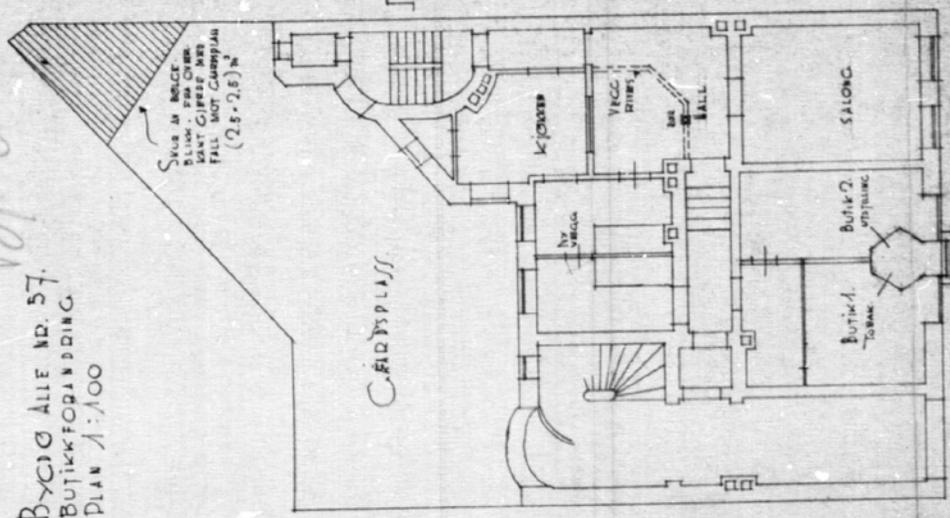
DEL AV NYE BUTIKKER.

ALTERNATIVT FORSLAG MED
 BEHOLD AV GAMMEL ÅPPIYING.

BYGGER ALLE NR. 57.
 BUTIKFORÅPPIYING.
 PLAN 1:100
