Moseveien 21, 1870 ØRJE

**Koselig og innholdsrik enebolig i
borettslag - 4 soverom. Fin
beliggenhet med kort vei til
sentrum - Solrike uteplasser.**

Tilstandsrapport

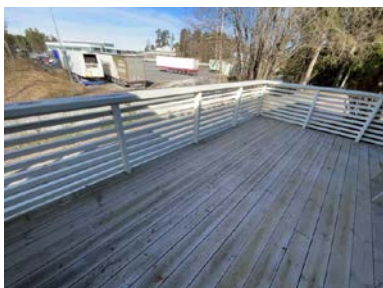
- Det er ikke krav om utbedring av åpninger i rekkverk til dagens forskriftskrav.
- Det er ikke krav om utbedring av rekkverkshøyde opp til dagens forskriftskrav.

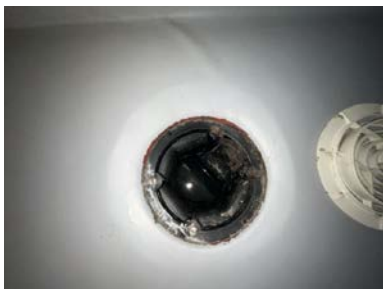
- Totalrenovering er kun en anbefaling grunnet alder, badet kan fortsatt tåle forsiktig bruk med tett dusjkabinett, det er dog ingen garantier. En slik løsning kan forhindre fuktskade, men gir ingen erstatning for tettesjikt/membran samt skader på rør.

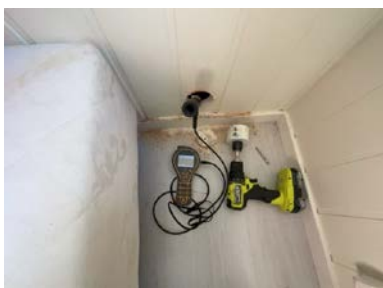
2. ETASJE > BAD

TG 0 Tilliggende konstruksjoner våtrom

Hulltaking er foretatt, uten å påvise unormale forhold.
