Fleksåsvegen 18, 3620 FLESBERG

**Romslig enebolig over to plan med  
frittstående garasje og verksted.  
Fin beliggenhet med gode  
solforhold!**

# Tilstandsrapport

Befaringsdato: 19.06.2025

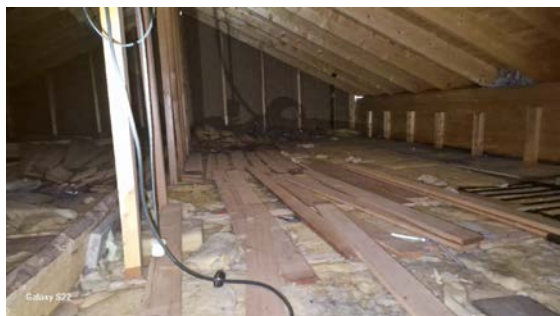
Det er spor etter mus på loftet.

Det bør gjøres tiltak for å fjerne/begrense aktivitet av mus på loftet.

**Kostnadsestimat: Under 10 000**

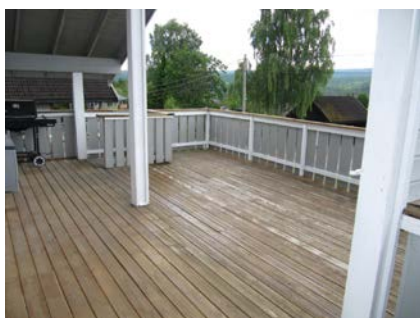
Stor terrasse med utgang fra stua.

**Kostnadsestimat: Under 10 000**

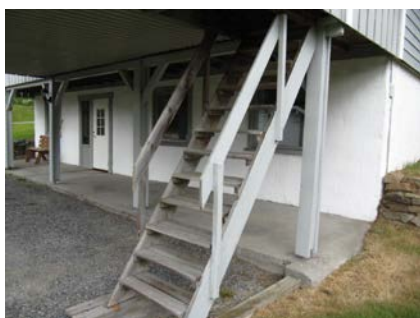
Kan få konsekvenser hvis noen snubler og skader seg.

Bratt trapp fra terrassen.

**Kostnadsestimat: Under 10 000**

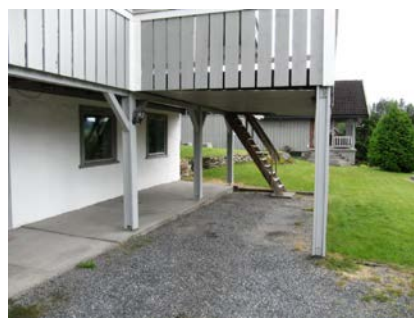
Det er en form for carport under terrassen, hvor det er lagt en form for tetting under bjelkelag.

Carport med tak. Plass for en liten bil.

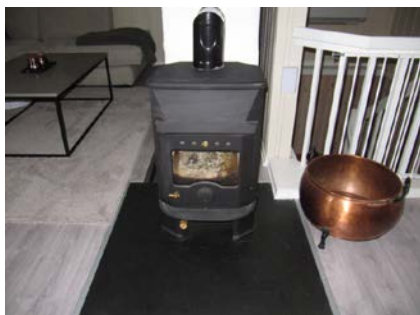
Enkel elementpipe, med vedovn i underetasje og i stua. Sotluke er montert.

Peisovn i stua.

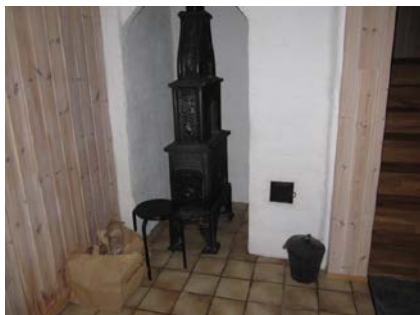
Flott etasjeovn i hall.

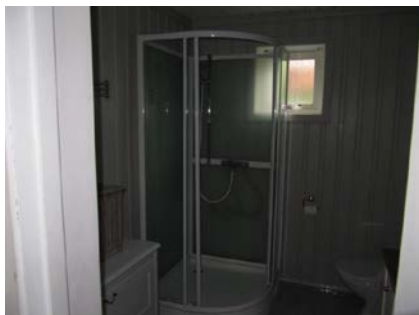
- Manglende oppgradering av våtrommet medfører høy risiko for at konstruksjonene ikke vil tåle vanlig bruk av vann eller lekkasjer. Dette kan føre til fuktskader på tilstøtende konstruksjoner.

Badet har enn alder som tilsier at det bør renoveres. Det er skjult røropplegg i yttervegg, og malt panel på vegger. I henhold til levetidstabell er normal brukstid oppbrukt på våtrommet.

Bad i 1etg, med dusjkabinett

**Kostnadsestimat: 100 000 - 300 000**

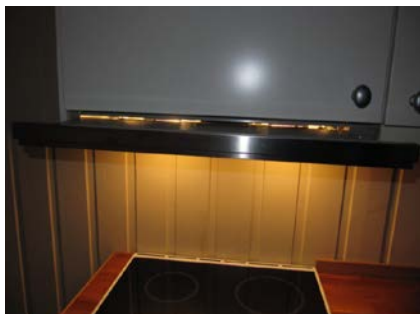
Ventilator over komfyr med avtrekk ut på loft.

Ventilator med avtrekk over tak.
