Nordstaulveien 145, 8845 SELØY

**Fritidseiendom med nydelig utsikt.  
Rolig og barnevennlig arena.**

| Befaringsdato: 27.03.2025 | Rapportdato: 30.04.2025 | Oppdragsnr.: 13324-1593 | Referansenummer: VZ1165 |
| Autorisert foretak: Brattli Takst og Byggvurdering AS | Sertifisert Takstingeniør: Geir Arne Brattli | Vår ref: | |

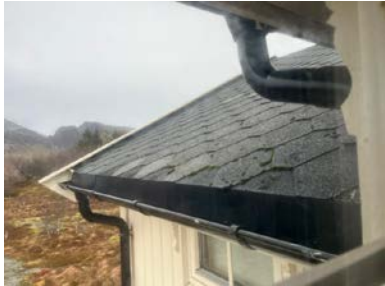
Taket er litt mosegrodd, groing på taktekkingen medfører økt risiko for lekkasjer og reduserer levetiden.

Taktekkingen må rengjøres.

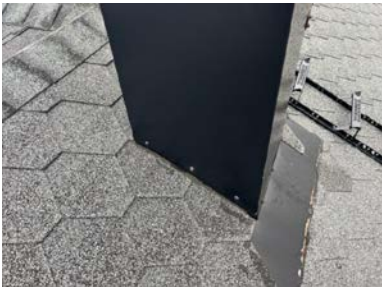
Det er ikke krav til snøfangere på tak med denne type tekking før det er mer enn 27 graders fall. Det er litt rust på sokkel beslaget på pipen og det er laget en utenpå liggende skjot på beslaget.

Noe rust på sokkel beslaget på pipen.

Tiltak for å hindre utvekling av rust på belaget anbefales.

Det bør undersøkes hvordan det ser ut bak det utenpå liggende beslaget på pipen, kostnad for undersøkelse medtatt.

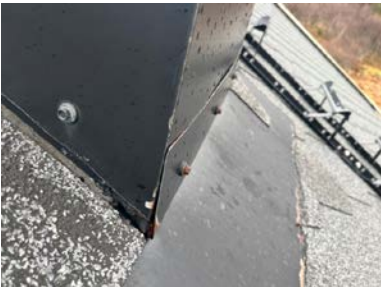
Pipebeslag er skjøtet på noe.

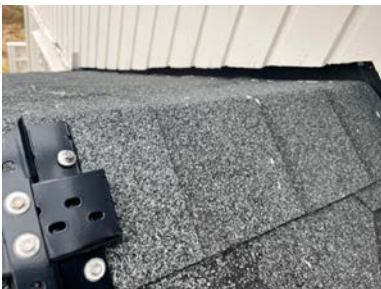
Bordkledningen har kort avstand til taktekkingen, det kan medføre skader på kledningen, den vil tidvis ligge ned i snøen på taket.

Kort avstand fra tak til underkant av kledning

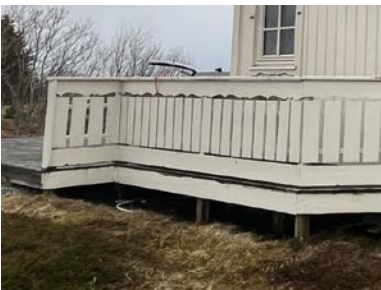
Rekkverk er 86 cm høyt, krav da bygningen ble oppført var 1 meter. Rekkverk er kun påkrevd der gulvet er mer enn 50 cm over terreng. Terrasse gulvet er lagt helt inn mot bordkledningen, medfører økt risiko for råteskader på kledning og økt vedlikeholdsbehov. Anbefalt løsning er beslag mellom vegg og gulv slik at kledningen kan kuttes et stykke opp på veggen. Kledning på kant av gulv er stedvis slitt.

Kledning på kant av gulv er stedvis slitt.

For å lukke avvik på rekkverk bygges høyere (100cm) Kostnad for dette medtatt.  
Slitt kledning på kant på gulv bør byttes.

Løsningen med terrasse montert på utside av bordkledningen bør endres slik at konstruksjonen festes direkte på vegg konstruksjon, og det må monteres beslag på vegg og ut på gulv, kledningen kan da avsluttes med større avstand fra gulvet og risiko for råteskader på kledning og veggkonstruksjon reduseres.

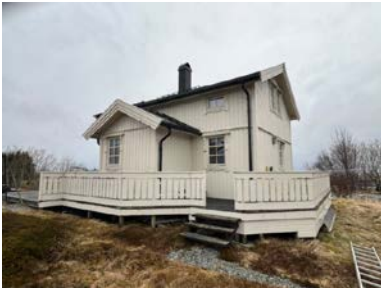
Det mangler rekkverk på trappen, medfører risiko for fallskader.

Mangler rekkverk

- Rekkverk må monteres for å lukke avviket.

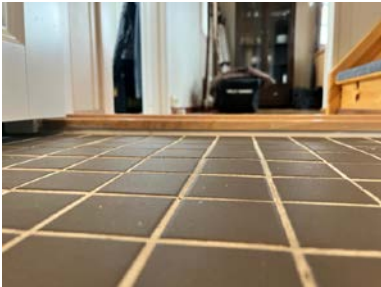
## 1 ETASJE > BAD/VASKEROM

Det vurderes ikke som nødvendig med noen tiltak, men vær oppmerksom på at det ikke foreligger noen dokumentasjon på tetteskiktet.

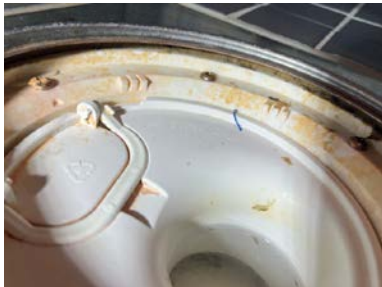
## 1 ETASJE > BAD/VASKEROM

Rommet er utstyrt med dusj på vegg som er avskjermet med glassdører, gulvmontert toalett, servant på skapinnredning med malte fronter og folierte skrog, og opplegg for vaskemaskin.

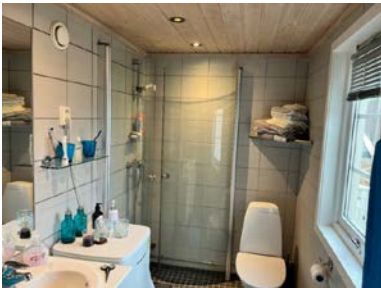
## 1 ETASJE > BAD/VASKEROM

Det ble foretatt overflatesøk på gulv og vegger på badet uten å finne tegn til fukt.

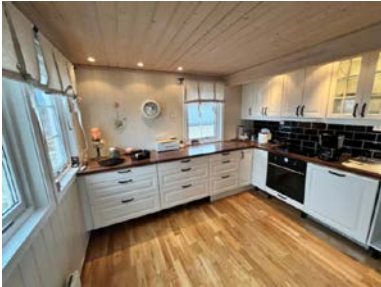
Merker i bunn på benkeskap

Det er ikke behov for tiltak

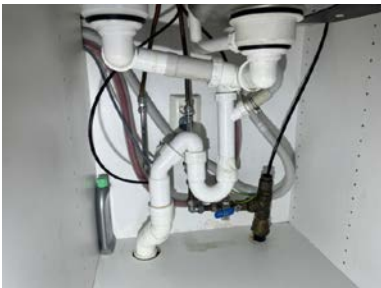
Stoppekran.

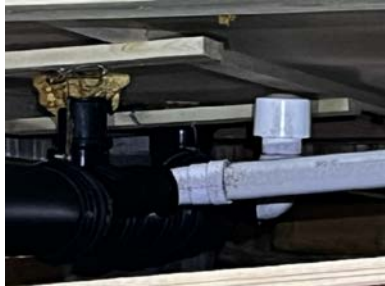
> Avløpsrør: Det er ikke påvist tilfredsstillende stakemulighet på avløpsanlegg. Det er påvist andre avvik: Lufting med durgventil er ikke en anbefalt løsning når man har septiktank, slike ventiler må også byttes da de har en viss holdbarhetstid.

Durgoventil for kloakklufting plassert under hytten
