## Nøkkelinformasjon

# Familievennlig hytte på Vaset – solrikt, romslig og med nydelig utsikt! Alle

# Tilstandsrapport

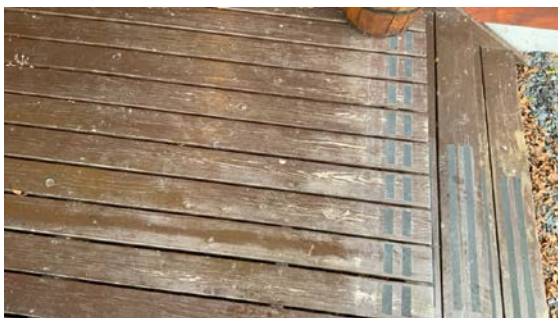
- Det er påvist andre avvik:
- Må etterhvert påregnes vedlikehold av terrassegulv. Det er registrert skjevheter i terrasse, årsakssammenheng er fundamenteringsmetode og grunnforhold.

Vedlikeholdsbehov av terrasegulv

- Det må foretas tiltak for å lukke avviket.

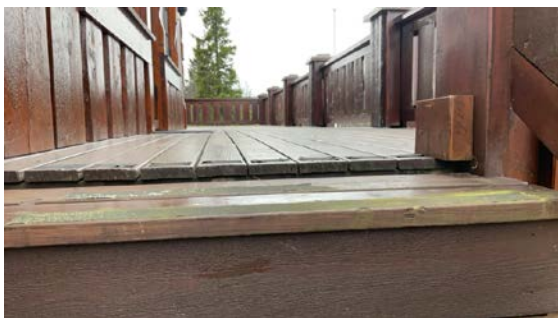
Skjevhet i terrasse

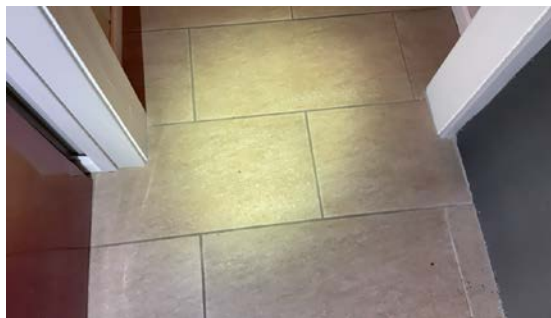
- Det er påvist andre avvik:
- Det er registrert bom (hullrom) i enkelte fliser i område overgang kjøkken og gang, sprekkdannelse i fuge og lokale tiltak og en ekspansjonsfuge bør vurderes.

Bom (hullrom) i flis ved overgang gang og kjøkken, sprekkdannelse i fuge

- Det må foretas tiltak for å lukke avviket.

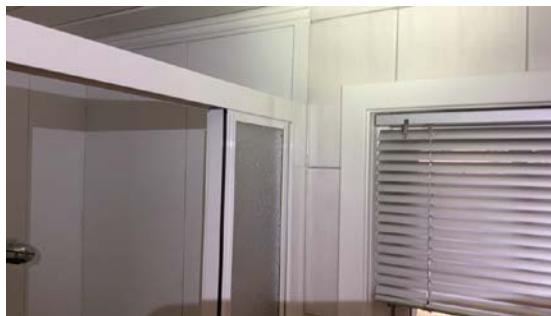
Vindu er plassert nært dusj og i det som ansees som våtsone, ansees ikke som tiltaksbehov da det er montert glassdør/vegg og fuktbelastningen blir da lav. Overgang baderomsplater og fliser er ikke kjent, må hensyntas

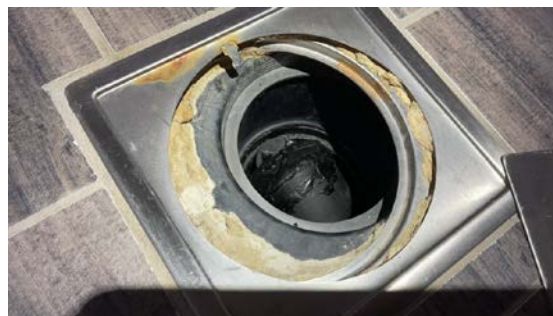
1.ETASJE > BAD

Sluk av plast, ingen synlig tettesjikt og ikke skiftet tettesjikt ved oppussing.

Det må gjøres nærmere undersøkelser. Manglende membran/tettesjikt og levetid oppbrukt medfører risiko for lekkasjer og fukt i konstruksjonen.

Kostnadsestimat: 100 000 - 200 000

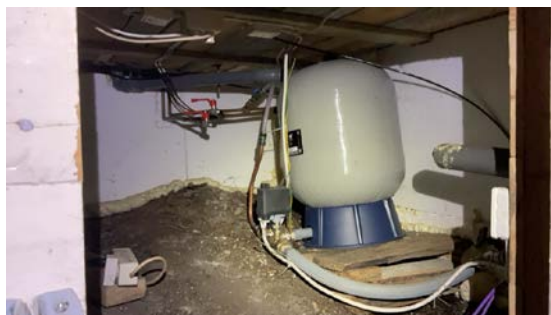
- Varmer i dette tekniske rommet i kryprom må ettersees, anbefales ytterligere tiltak med fuktsikring av grunn og isolering mot grunn med vurdering av rommet.

Fra kryprom var det isolert vegger med montert hovedvannledning og trykktank

- Det må foretas tiltak for å lukke avviket.
