**Mysen - Stor sentral leilighet med  
2 balkonger, garasjeplass og heis.**

Befaringsdato: 20.11.2023

Rapportdato: 27.11.2023

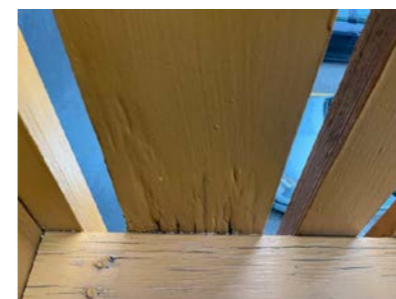
- Det er påvist fukt/råteskader i konstruksjonen.
- Rekkverket er for lavt i forhold til dagens krav til rekkverkshøyder.
- Rekkverkshøyde målt til under 1 meter, som er dagens krav til rekkverk. Rekkverket er dog iht. krav ved oppføringstidspunktet.
- Påvist råteskader i rekkverket til balkongen.

- Råteskadet trekledning må skiftes ut.

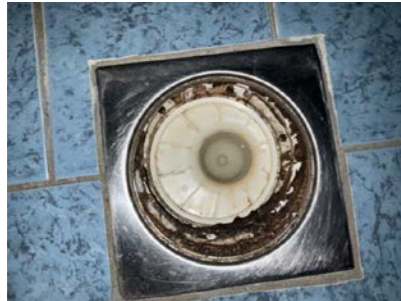
- Det er påvist mangelfull/feil utførelse rundt rørgjennomføringer e.l. som gir fare for fukt i konstruksjonen i våtsone.
- Mer enn halvparten av forventet brukstid er passert på membranløsningen.
- Mer enn halvparten av forventet brukstid er passert på slukløsningen.

- Over halvparten av forventet brukstid på tettesjikt og sluk er passert, og det er usikkert om tettesjiktet er rustet for dagens bruk, med utstrakt dusjing og vannsøl. Tilstand forutsetter derfor tett dusjkabinett med avløp til sluket. Det er dog ingen garantier, og det er usikkert når tettesjikt må skiftes ut.

- Ikke påvist klemt membranløsning utenfor klemring i sluket. Jevnlig rensing av sluket er viktig. Feil i tetting rundt sluket er den største årsaken til lekkasjer fra bad. Det er derfor viktig at ikke vannet blir stående over vannlåsen i sluket.

- Installering av tett dusjkabinett anbefales.
- Overvåk tilstanden jevnlig. For å få tilstandsgrad 0 eller 1 må tettesjiktet skiftes ut, men tidspunktet for når dette er nødvendig er vanskelig å si noe om.
- Sluket må sjekkes og rengjøres jevnlig.

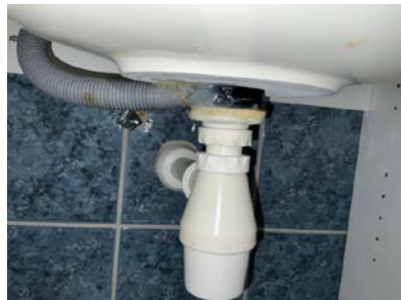
- Det er avvik:
  - Påvist mykfuge/tettningsmasse rundt avløpsrør til servant under innredning. Årsak er ukjent, dersom det har vært tidligere lekkasje i området, så er ikke dette en holdbar løsning og vil på sikt begynne å lekke igjen.

- Tiltak:
  - Anbefalt med ytterligere undersøkelser og gjøre eventuelle tiltak.
