Teglverksgata 11, 0553 OSLO

# Stor & romslig 3-roms selveier m/herlig balkong | 2 felles takterrasser | Flott bakgård | Heis |

# Tilstandsrapport

# gnr. 227, bnr. 562, snr. 49

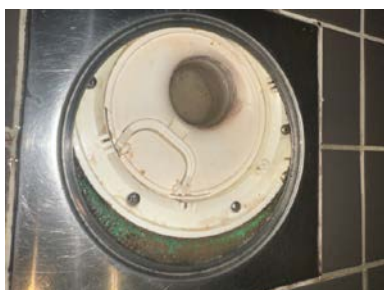
Sluk i plast, plassert i dusjnisje

Det anbefales bruk av dusjkabinett,  
for å hindre fuktinntregning i eldre konstruksjoner.
