Fjällstigen 7A, 8610 MO | RANA

**Leilighet i brl | 1. etg | Oppført i  
2019 | 3 soverom | "Ski in ski out"**

Befaringsdato: 05.12.2024

Rapportdato: 20.12.2024

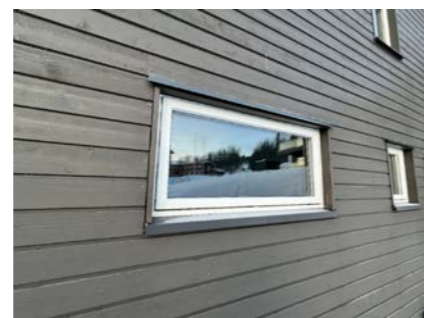
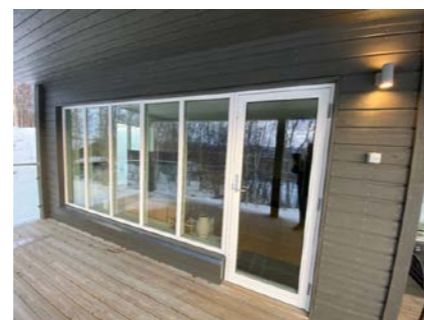
#### TG 2 Dører

Bygningen har malt hovedytterdør med innfelt glass i dørblad samt glass sidefelt. Malt balkongdør i tre med 3-lags isolerglass.

Mindre skader i nedre del av ytterdøren.

Døren fungerer med dette avviket.
