Måneliveien 12

Enebolig
Måneliveien 12, 3790 HELLE
KRAGERØ kommune
gnr. 70, bnr. 141

Befaringsdato: 11.12.2024 Rapportdato: 16.12.2024 Oppdragsnr.: 15711-1839 Referansenummer: MG2435

Tilstandsrapport

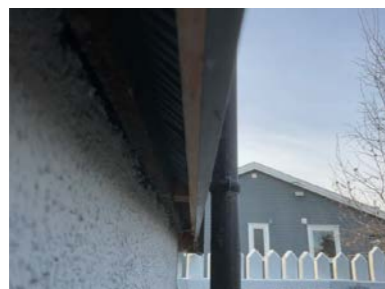
1 TG 1 Veggkonstruksjon

Yttervegger av bindingsverk med trekledning. Kledningen ble skiftet i 2007 på tre vegger og i 2020 på den siste veggen.

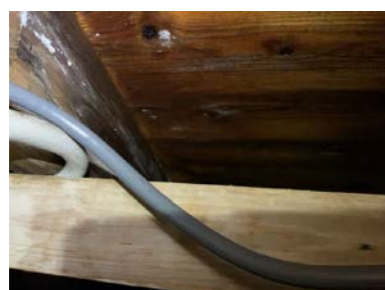
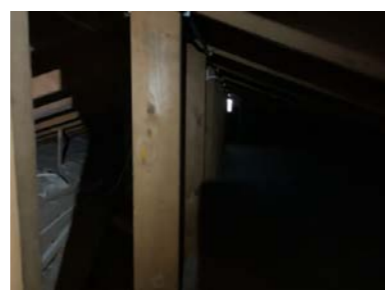
- Det er påvist fuktskjolder/skader i takkonstruksjonen.

Det ble målt fukt i undertaket. Over luftingen til avløpet ble det målt fukt over metningspunktet for treverk. Fukten i undertaket var avtagende jo lenger unna luftingen til avløpet man kom.

Luftingen til avløpet må utbedres. Når det er gjort må man følge med på fuktnivået for å forsikre seg om at fuktnivået blir normalt og at fukten ikke skyldes andre forhold.

Luftingen er utbedret etter befaringen. Se punktet "Avløpsrør"

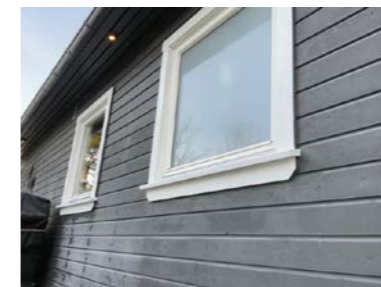
1 TG 2 Eldre vinduer

Det er to vinduer med isolerglass, samt to kjellervinduer med koblede rammer.

På eldre vinduer må det påregnes vedlikehold, samt at enkelte kanskje må skiftes.

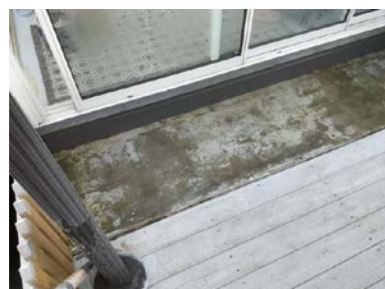
📍 TG 2 Balkong

Det er balkong av betong.

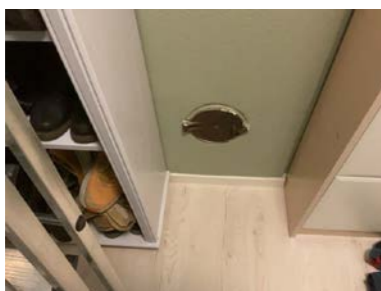
📍 TG 1 Rom Under Terreng

Hulltaking er foretatt uten å påvise unormale forhold.

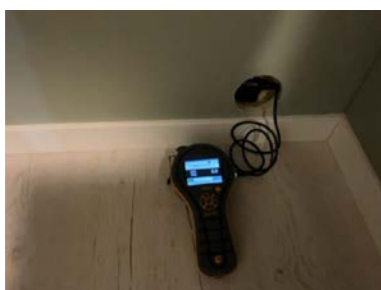
📍 TG 2 Innvendige trapper

Det er trapper av tre.

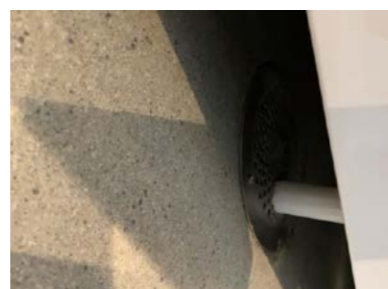
1. ETASJE > BAD

TG 1 Sanitærutstyr og innredning

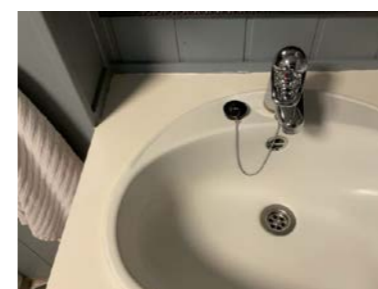
UNDERETASJE > VASKEROM

Det er ikke fuktbestandig overflate ved servanten. Panelplater er ikke godkjent i våtsoner.

- Uegnete materialer må fuktbeskyttes/utskiftes.

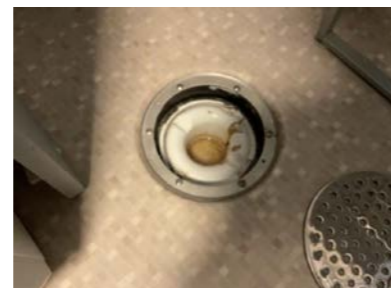
UNDERETASJE > VASKEROM

TG 2 Sanitærutstyr og innredning

- Det er ikke påvist tilfredsstillende løsning for å synliggjøre lekkasje fra innebygget sisterner.

Det bør monteres lekkasjestopper eller annen løsning for å synliggjøre en ev. lekkasje fra sisternen.

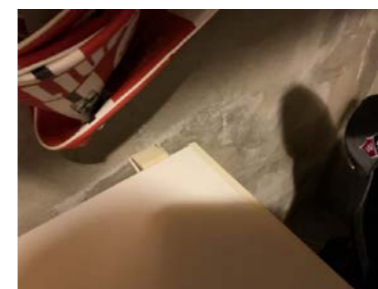
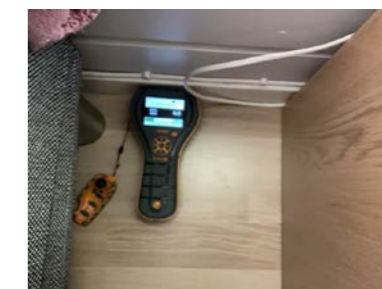
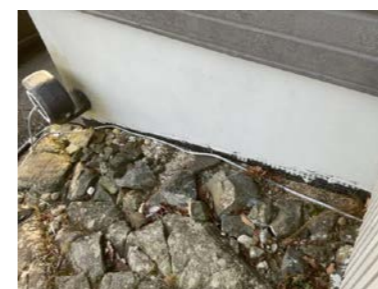
TG 2 Grunnmur og fundamenter

Grunnmur av lettklinkerblokker (Leca).

- Grunnmuren har sprekkdannelser.

Det er stedvis riss og mindre sprekker i muren/pussen. Normalt vil setninger i grunnen opphøre etter ca. 15. år, med mindre det foretas endringer eller tiltak som påvirker grunnforholdene.

Riss og sprekker utbedres med murpuss. Det er ikke behov for tiltak slik det er i dag.

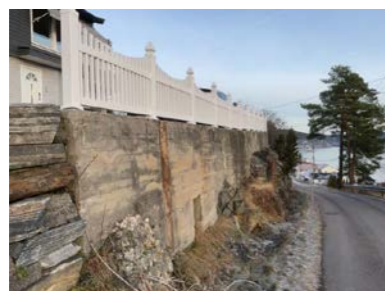
TG 3 Forstøtningsmurer - 2

Det er støttemur av naturstein.

- Rekkverk/annen sikring på forstøtningsmur må settes opp/utbedres.
