Sagbruksbakken 40, 2130 KNAPPER

**Sjarmerende hytte i idylliske omgivelser. Sommervann og innlagt strøm. Flotte turmuligheter**

## Nøkkelinformasjon

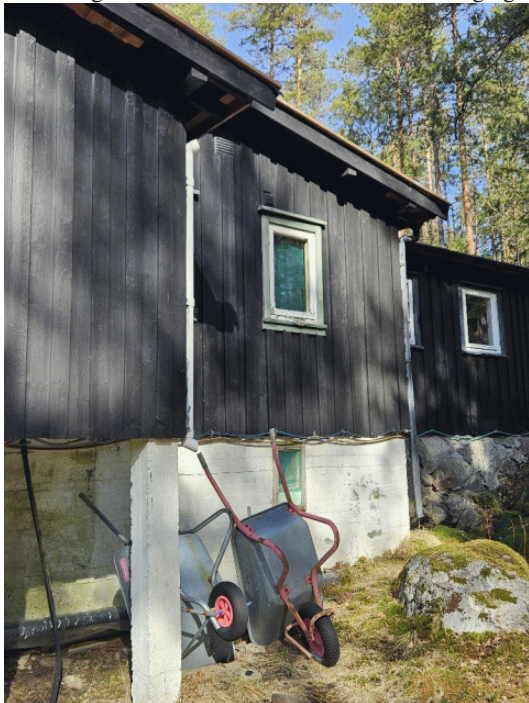
**1. Grunn og fundamenter****TG 2** 1.1 Byggegrunn, fundamenter, grunnmur, drenering og sikring mot vann og fuktighet

Det er noen små setningssprekker og riss, men ellers fremstår grunnmur i grei stand. TG2

På fritidsboliger av denne alder må det påregnes fare for noe fuktighet i grunnmur, dette fordi datidens byggeskikk ikke ble utført med tilfredsstillende fuktsikring, ved bruk av knotteplast og drenerør, lik dagens byggeskikk tilsier.

Det kan være flere forhold under bakkenivå (vannårer i fjell/terreng, tilsig av fukt etc.) som kan ha negativ betydning.

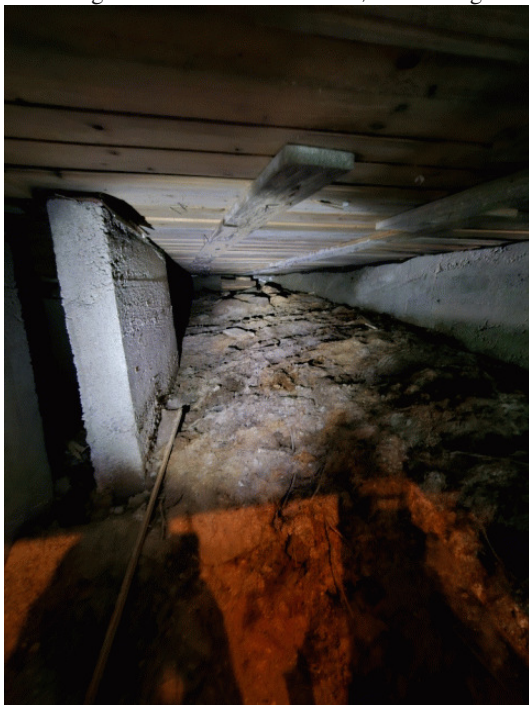
**TG 2** 1.2 Krypekjeller

Deler av krypekjeller er trang og det ligger ikke fuktsperre (plast) mot grunn. TG2

Som et tiltak for å forhindre avdamping fra grunn anbefales etablering av plast/fuktsperre på bakken i krypekjelleren.

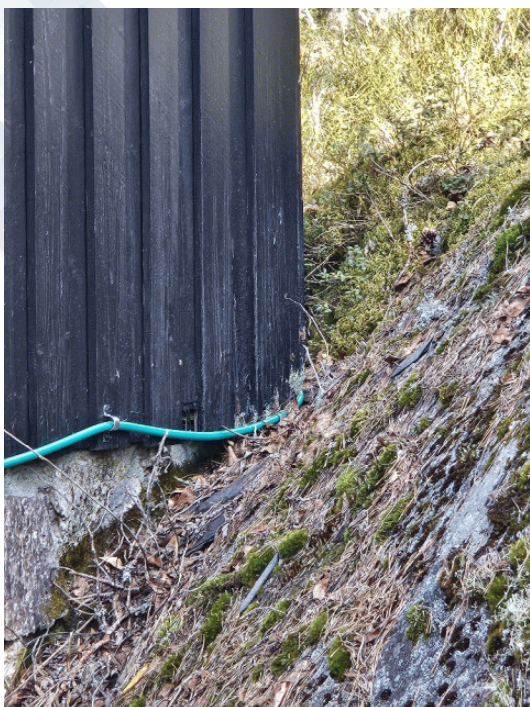
### TG 2 1.3 Terrengforhold

Fall fra grunnmur vurderes ikke som tilstrekkelig.

Det er viktig at terrenget har hellingsgrad ut fra grunnmuren. Overflatevann skal hurtigst mulig vekk for å unngå unødige fuktbelastninger på utvendig grunnmur.

**Merknader:** Overflatevann skal ikke renne mot vegg/grunnmur. Fallet ut fra bygningen skal være minimum 1:50 i en avstand på minst 3 m fra veggen/grunnmur.

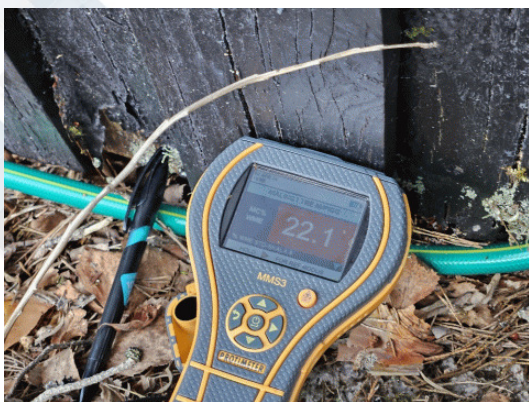
### TG 3 2.1 Yttervegger

Det er påvist skader, sprekker og råteskade på kledningen.

Ytterkledningen har en del tørrsprekker og har ett stort behov for vask, behandling og vedlikehold. TG2

Ytterkledning er montert for nærme grunn på enkelte steder og det er råteskadet på enkelt trebord. TG3 Utskifting av råteskadet trebord må påberegnes i nær fremtid.

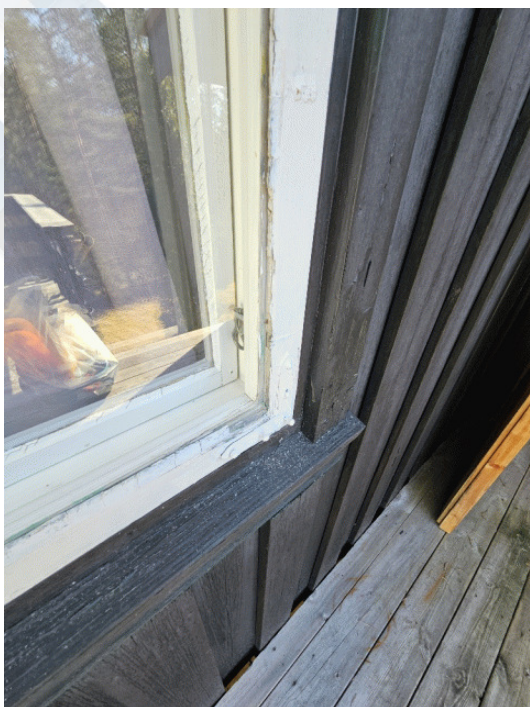
Utskifting/vedlikehold: Normal tid før utskifting av tredør er 20 - 40 år.

Utskifting/vedlikehold: Normal tid før kontroll og justering av tredører er 2 - 8 år.

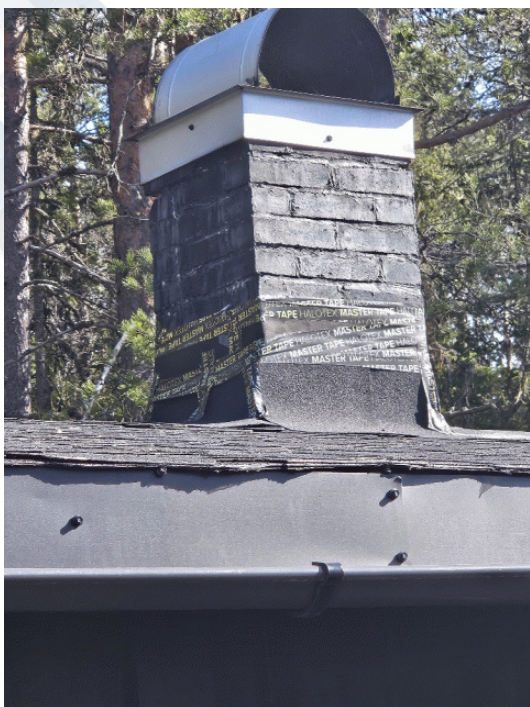
##### TG 2 4.1 Takkonstruksjon, taktekking og skorstein over tak

Utskifting/vedlikehold: Normal tid før vasking yttertak er 5 - 15 år

utsifting yttertak med metallplater i plastbelagt stål er 30 - 50 år.

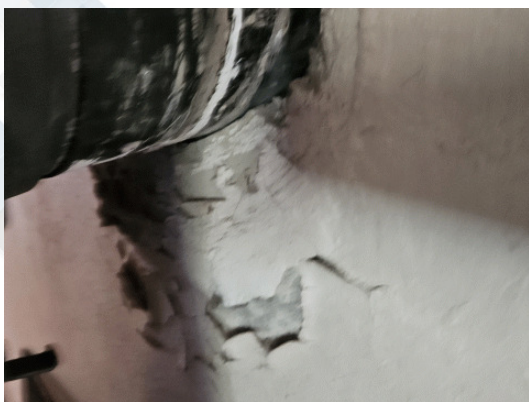
### TG 3 4.2 Undertak, lekter og yttertekkning (taktekingen)

Det er termiskskade rundt rørrinnføringen fra peisovn og setningssprekker på brannmur, skaden må utbedres før peis tas videre i bruk da dette kan være brannfarlig. TG3

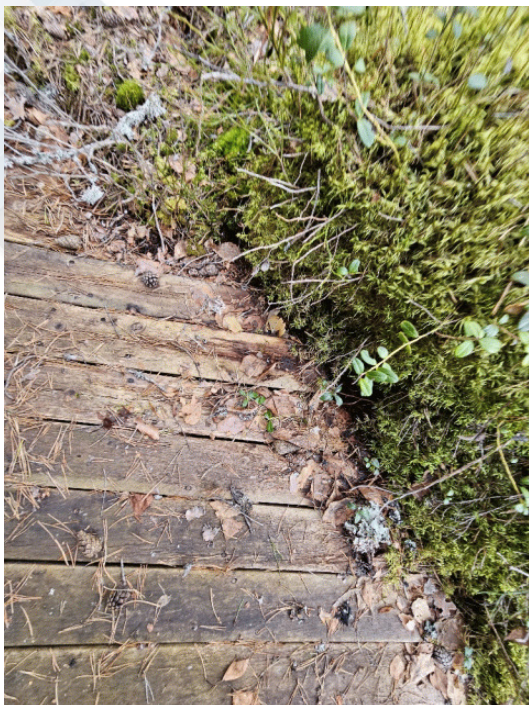
Det er råteskadet terrassebord og noe av bjelkelag mangler under deler av markplatting. TG3

Terrassebord på begge terrasser har mye tørrsprekker og har ett stort behov for vask, behandling og vedlikehold. TG2
