# Tilstandsrapport

Boligbygg med flere boenheter

Torstvetløkka 21, 3271 LARVIK

Befaringsdato: 20.05.2025

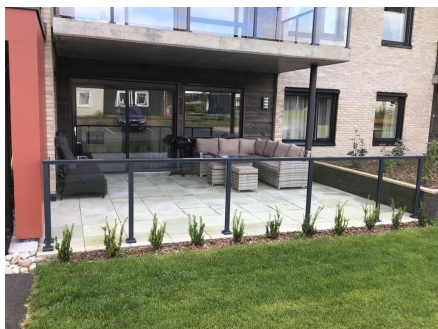
Delvis overbygd terrasse med følgende utførelse, beliggenhet og størrelse:

Oppført i: Det er heller som dekke og glassrekkverk på en side av terrasse

Normal slitasje.

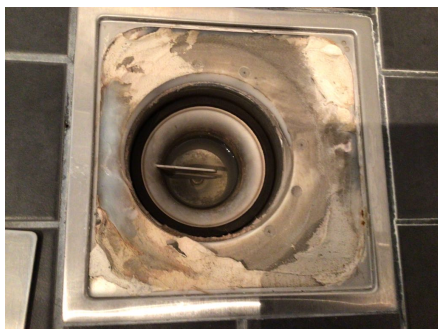
Plastsluk og synlig membran som ligger i sluk. Det må også sies at det er lagt ny oppkant av membran v/dørterskel etter befaringen i 2023.

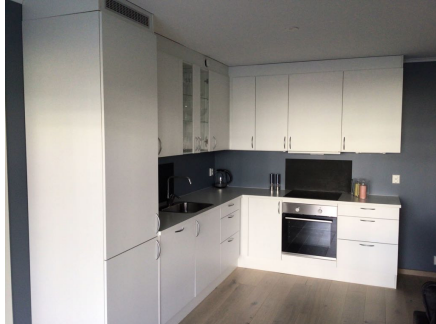
Innredningen og overflater med lite overflateslitasje. Det er montert innebygde enheter som oppvaskmaskin, stekeovn, kjøl/fryseskap og induksjonstopp. Det er montert vannføler i benkeskap og komfyrvakt v/vifte.

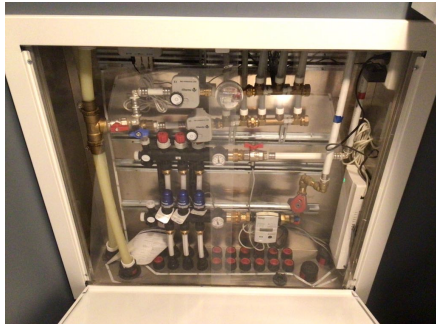
Det er montert plastrør og rør i rør system i leiligheten. Fordeler skap er plassert i teknisk rom. Hovedkran er plassert i rør i rør skap.

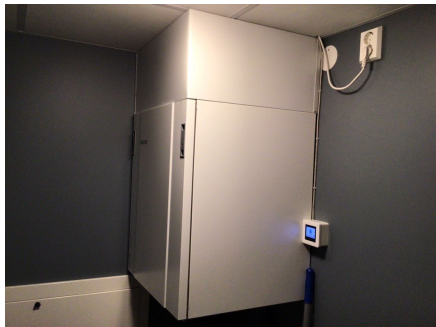
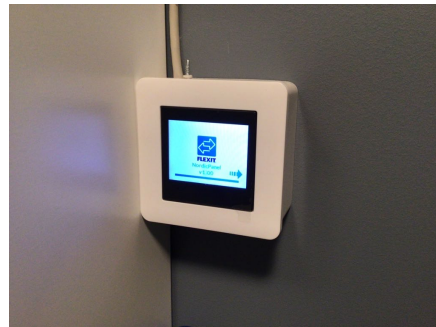
Balansert ventilasjonsanlegg står plassert i teknisk rom og er fra byggeår.
