Hølbekken 202 - 2. Etasje

Tilstandsrapport

Befaringsdato: 27.03.2026

Rapportdato: 31.03.2026

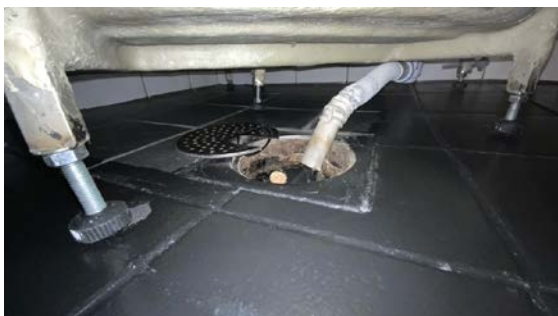
1. ETASJE > BAD

TGIU Tilliggende konstruksjoner våtrom

Det er ikke påkrevd med strakstiltak. Utsatte steder er kontrollert med fuktindikator. Det ble ikke registrert unormale fuktverdier.

Rommet må pusses opp for å tilfredsstillte dagens krav til våtrom.

Kostnadsestimat: 100 000 - 200 000

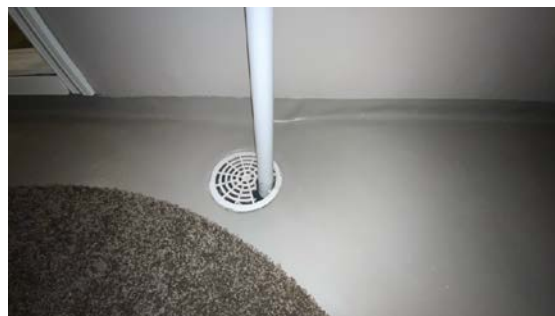
1. ETASJE > VASKEROM

TGIU Tilliggende konstruksjoner våtrom

Det er ikke påkrevd med strakstiltak. Utsatte steder er kontrollert med fuktindikator. Det ble ikke registrert unormale fuktverdier.
