Fyrieggvegen 1 - 31, 3660 RJUKAN

16 flotte, innholdsrike og fullt møblerte fjellhytter ved foten av majestetiske Gaustatoppen

Rapportdato: 03.03.2022

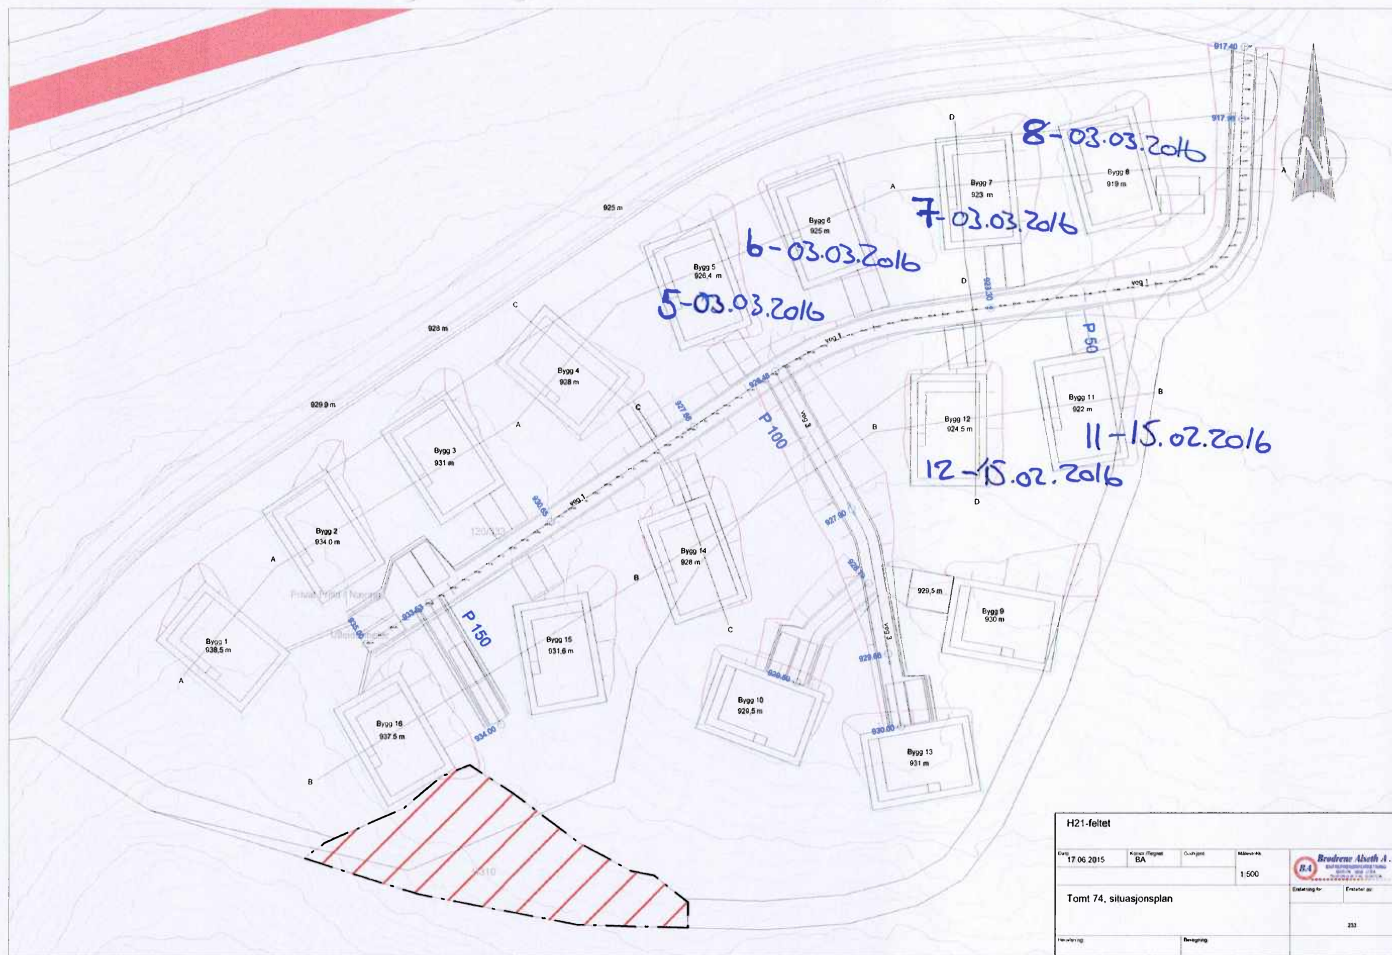
F-001

H21-feliet			
Dato	Kjeller (Bygget)	Overflate	Skala 1:1500
17.06.2015	BA		
Tomt 74, situasjonsplan

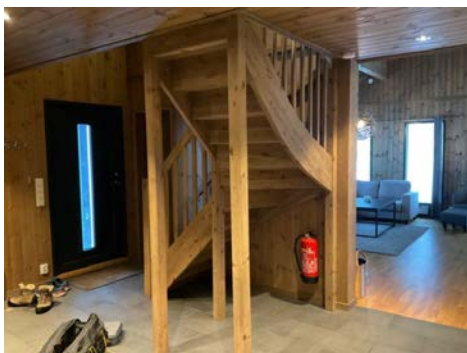
TG 1

Original trapp i malt utførelse med god stigning i ganglinjen. Trappen har rekkverk, og håndløper montert på vegg.

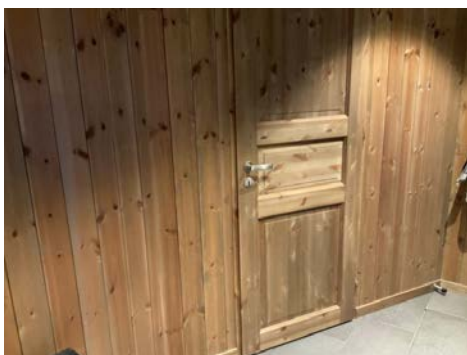
Innvendige dører

TG 1

Beisede mdf. dører, dørene har noen småskader/riper i karm, og noe slitasje i behandlet overflate etter bruk.

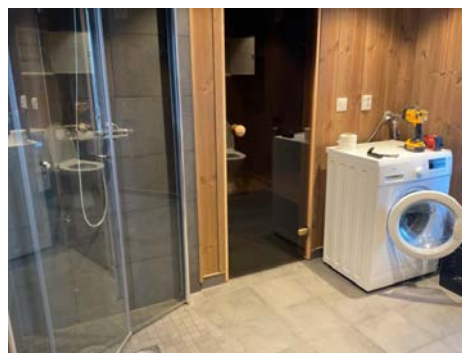
1. ETASJE > BAD

Bad fra byggetid som har flis på gulv, med sokkelflis og panel på vegger. Montert dusjhjørne med flis på vegg, servant på innredning, frittstående klosett og opplegg for vaskemaskin. Rommet er ventilerert via vifte i yttervegg.

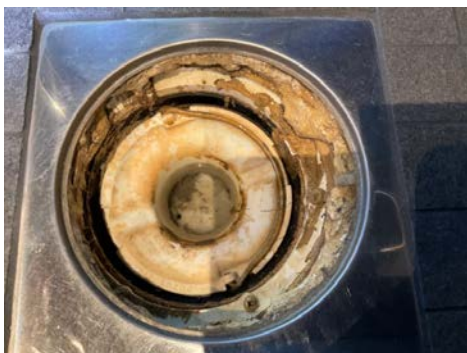
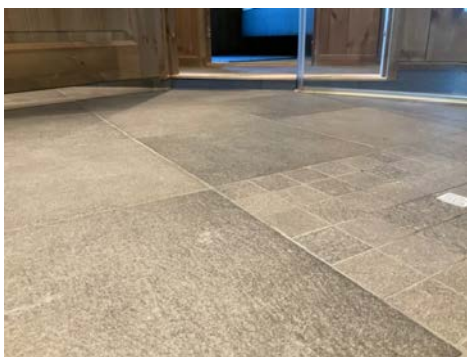
TG 1

Det er synlig slukmansjett montert i klemring, men det er ikke en jevn kant rundt klemringen som normalt ligger ca. 5mm ut og er synlig.

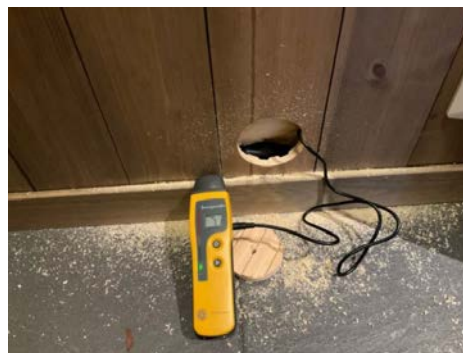
Fukt i tilliggende konstruksjoner

TG 0

Hulltaking er utført uten å påvise avvik visuelt eller med fuktighetsmåler.

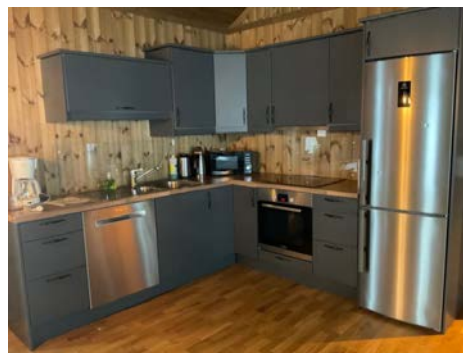
1. ETASJE > KJØKKEN

Åpen kjøkkenløsning fra Epoq i forbindelse med stue i 1. etasje. Kjøkkeninnredning av laminerte, strukturerte fronter, foliert base på skrog og panel under overskap, påmontert glass ved koketopp og servant.

Laminat benkeplate med nedfelt dobbel oppvaskkum i stål med ett-greps batteri. Benkeplate mangler fuging mot vegg. Nedfelt keramisk topp som er ventilert via ventilator hette til yttervegg.

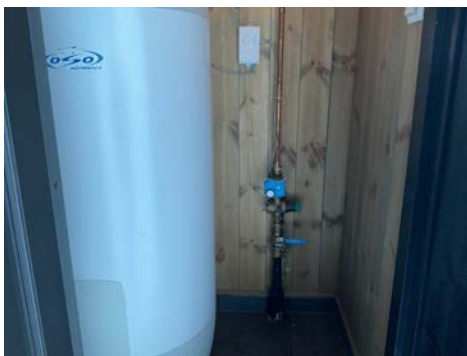
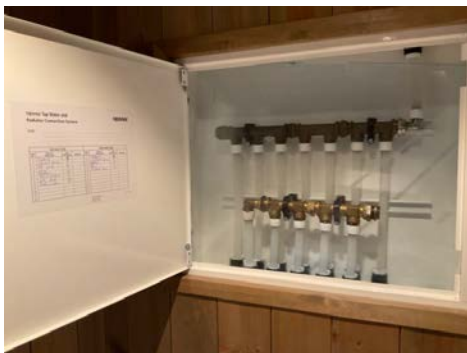
! TG 1

Det er etablert nytt rør i rør system med vannfordelerskap, plassert på våtrom

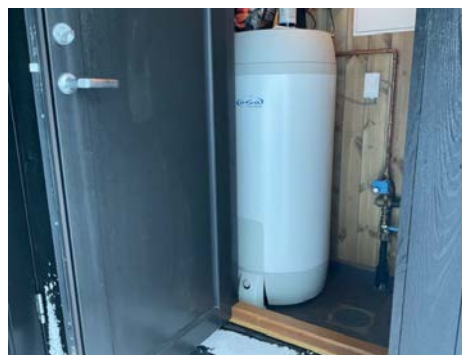
! TG 1

OZO vv på 200 ltr, montert i bod med sluk

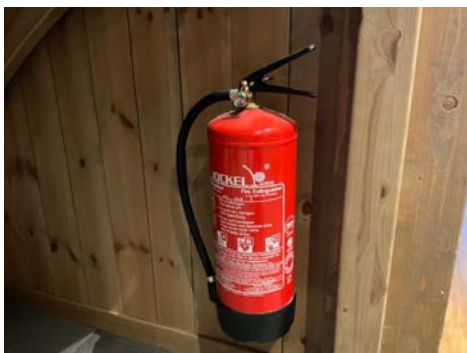
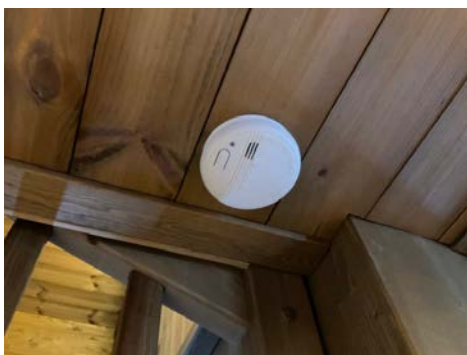
Branntekniske forhold

Etablert brannslukker for 1.etg, røykvarsler monter i hver etasje.

1. Er det mangler for brannslukningsutstyr i boligen iht. forskriftskrav?
Nei
2. Er det skader på brannslukningsutstyr eller er apparatet eldre enn 10 år?
Nei
3. Er det mangler på røykvarsler i boligen iht. forskriftskrav?
Nei
4. Er det skader på røykvarslere?
Nei
