Erik Werenskiolds veg 18B, 2318 HAMAR

**Salgsobjekt:** Andelsleilighet

**Byggeår:** 1960

# DITT NYE HJEM!

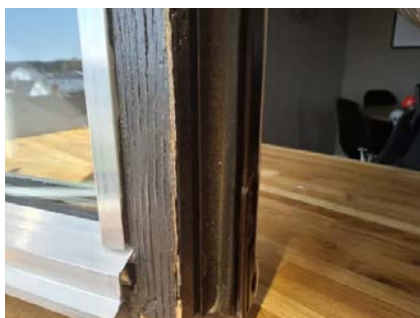
### 6.2 Vinduer og dører

Karmer er værslitt.

Overflatebehandlinger bør påregnes alternativt så bør det vurderes å skifte vinduene, noe som kan være gunstig ut fra et energioekonomisk synspunkt. Til informasjon så informerer selger om at styret har uttrykt at det er ønskelig at det blir iverksatt utskifting av vinduer i regi av borettslaget, men det er vedtatt noen konkret oppstart for dette per dags dato.

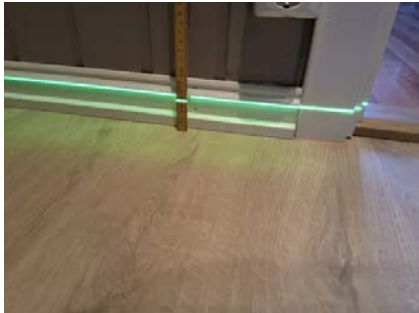
## 6.3 Etasjeskille og gulv på grunn

Etasjeskillet er kontrollert med nivelleringslaser.

Kontroll av etasjeskille utføres med nivelleringslaser. Det tas stikkprøver i to retninger i minst to rom per etasje der det lar seg gjøre. Ingen vesentlige avvik ble registrert.

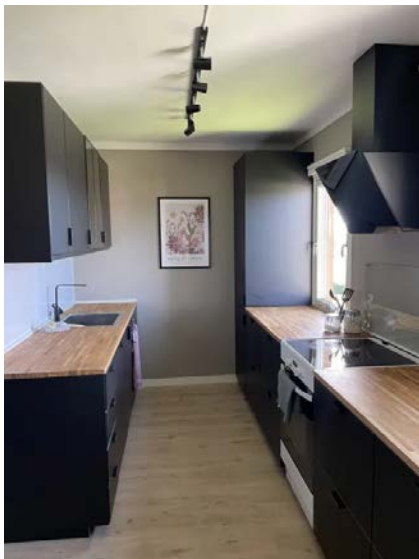
## 6.4 Kjøkken

Oversiktsbilde kjøkken.

Åpen kjøkkenløsning. IKEA kjøkkeninnredning fra 2023. Benkeplate av heltre. Nedfelt oppvaskkum med ett-greps kjøkkenarmatur. Benkeskapsbelysning og stikkontakter over kjøkkenbenk. Integrert oppvaskmaskin. Frittstående komfyr og kjøleskap med fryser. Automatisk vannstopper med fuktsensor. Varmtvannsbereider plassert under kjøkkenbenk. Gulvflater belagt med laminat. Vegg og himlingsflater i malte flater. Laminert plate mellom kjøkkenbenk og overskap. Glassplate montert mellom kjøkkenbenk og ventilator bak komfyr.

Kjøkkenventilator benytter kullfilter (ikke eget utkast) og det er ikke etablert annen mekanisk avtrekk fra kjøkkenet, forholdet kan føre til økt fuktpåkjenning i rommet.

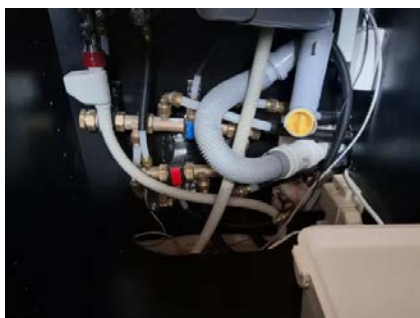
## 6.6 Avløpsrør

Synlige avløpsrør av plast og støpejern i leiligheten.

Det er flere boenheter i bygget og kontroll om kloakk er luftet over tak er ikke foretatt. Det er ikke påvist noen stakeluke i boenheten. Staking kan i enkelte tilfeller utføres via sluk eller andre installasjoner med avløp. Deler av avløpsanlegget har nådd en alder som tilsier at skader / lekkasjer kan oppstå. Det ble ikke registrert behov for tiltak, men med tanke på alder kan skader plutselig oppstå på avløpsrør av eldre årgang. Ved eventuelle oppgraderinger av våtrom vil det være hensiktsmessig å skifte avløpsrør.

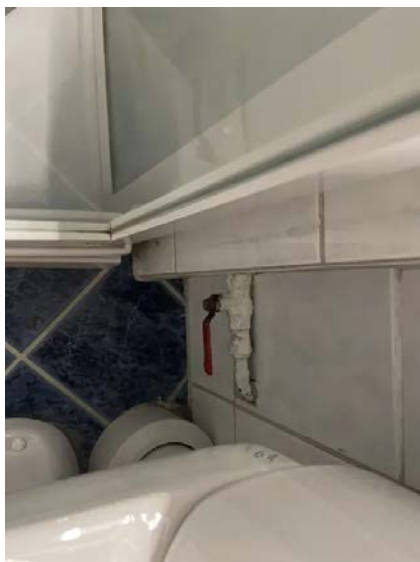
## 6.7 Vannledninger

Hovedstoppekran er plassert på bad.

Deler av vannrørene har nådd en alder som tilsier at skader / lekkasjer kan oppstå. Det ble ikke registrert behov for tiltak, men med tanke på alder kan skader plutselig oppstå på vannrør av eldre årgang. Ved eventuelle oppgraderinger av våtrom vil det være hensiktsmessig å skifte vannrør.

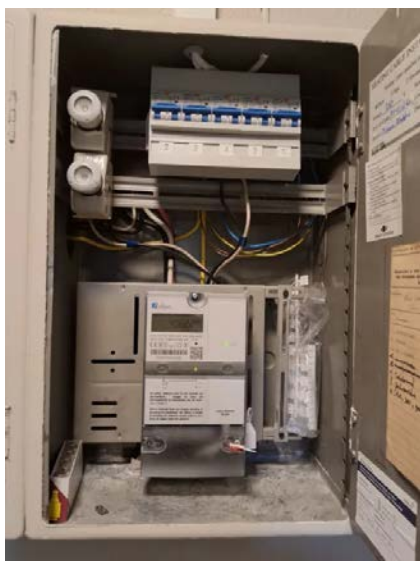
## 6.8 Elektrisk

Sikringsskap er plassert i felles trappeoppgang.

| Samsvarserklæring på utført arbeid bør fremskaffes, alternativt så bør det gjennomføres en utvidet el-kontroll av en elektrofaglig person og nødvendige tiltak vurderes deretter. | |

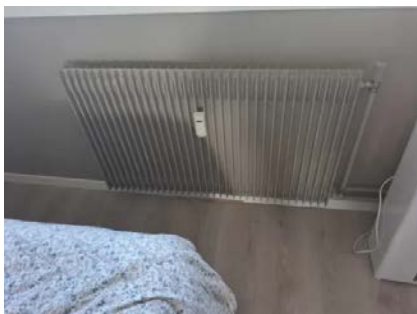
## 6.9 Vannbåren varme

Leiligheten er oppvarmet med radiatorer tilknyttet fjernvarme.

| <p>Radiatorer (med tilhørende røropplegg) er vurdert til å ha en alder som tilsier at anbefalt brukstid er passert. Konsekvens er usikker restlevetid. Normalt sett vil vedlikeholds- og utbedringskostnader tilfalle borettslaget. Det er ikke behov for utbedringstiltak siden anlegget fungerer i dag, men ut ifra alder kan skader plutselig oppstå på eldre anlegg.</p> | |

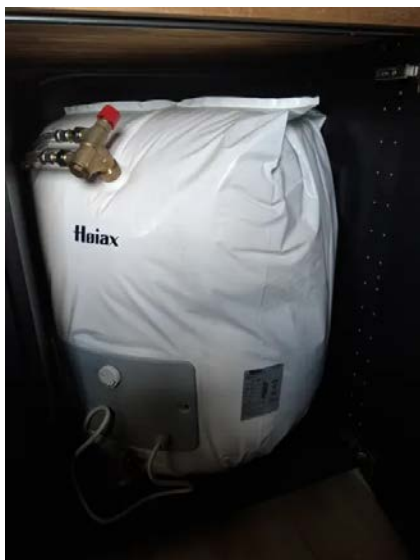
## 6.10 Varmtvannsbereider

Varmtvannsbereder er plassert i kjøkkenskap.

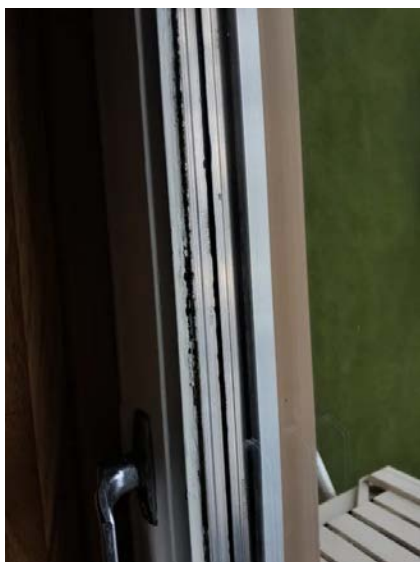
## 6.11 Ventilasjon

Spor etter kondens (krakelert maling) registreres på innsiden av vinduer

Symptomer etter kondens er registrert på enkelte vinduer, noe som tyder på at ventilasjonen ikke er tilstrekkelig. Utilstrekkelig ventilasjon kan medføre økt fuktbelastning og redusert luftkvalitet.

Ventilering ved åpning av vinduer bør påregnes og videre tiltak bør iverksettes ved behov.

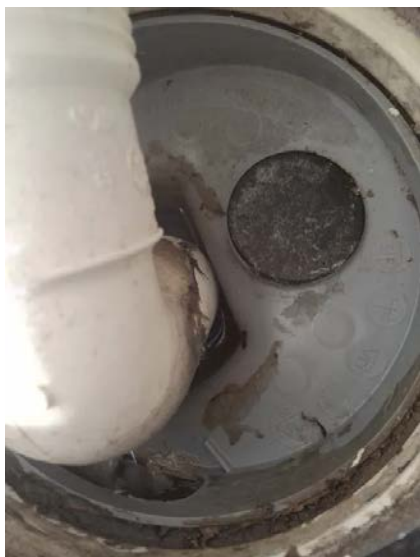
Det kan ikke verifiseres at utførelsen av overgang membran/sluk er korrekt.

Overgang mellom sluk og membran er uoversiktlig. Det kan derfor ikke verifiseres at utførelsen er korrekt, eller at lekkasjesikkerheten er ivaretatt. Rørgjennomføringer er kun tettet med fugemasse / silikon. Tettesjikt har nådd en alder som gjør tettheten usikker i tiden som kommer.

Det anbefales å fortsatt benytte et dusjkabinett for å unngå ytterligere fuktbelastning fra fritt vann på gulv og vegger i påvente av en oppgradering av rommet.

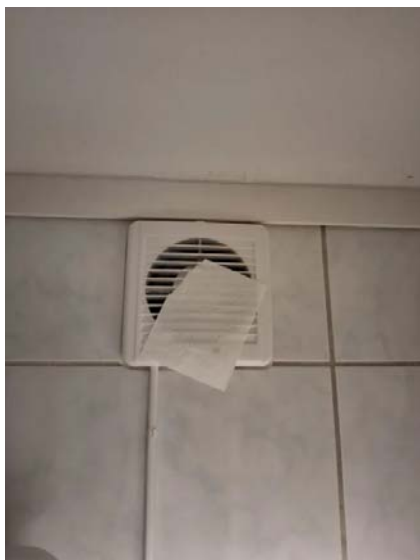
Avtrekkseffekten er testet med papir.

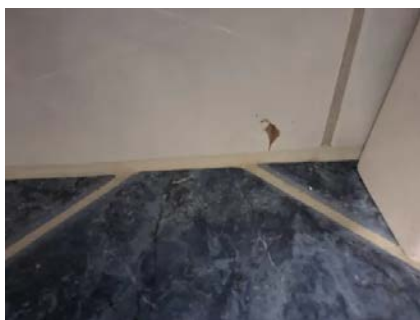
Gulvet er tilnærmet flatt, det er stedvis motfall mot dør og det er ikke tilfredsstillende høydeforskjell mellom topp sluk og topp tettesjikt ved dør. Det registreres riss/sprekker i flisfuger på vegg og det registreres moderate tegn til bomlyd (tegn til hulrom) under enkelte gulvfliser, eksakt årsak er ikke kjent og tiltak vurderes ikke til å være nødvendig, men forholdet bør holdes under oppsikt for å fange opp en eventuell negativ utvikling.

Det registreres hakk/skader i veggflis.

Det anbefales å etablere en fuktsensor ved dør tilknyttet automatisk vannstopper, slik at vanntilførsel blir stengt ved en eventuell lekkasje fra utstyr på rommet, og det anbefales å fortsatt benytte et dusjkabinett for å unngå ytterligere fuktbelastning fra fritt vann på gulv og vegger i påvente av en oppgradering av våtrommet.

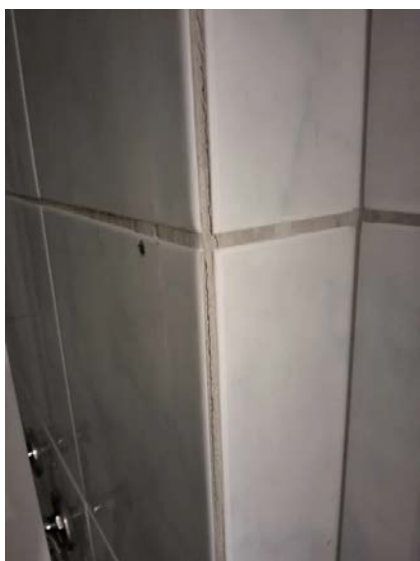
Det registreres riss i flisfuger til veggfliser.
