Noroddveien 82, 4816 KOLBJØRNSVIK

**Kolbjørnsvik - Strandeendom med  
brygger og sen kveldssol -  
Godkjent rammetillatelse/tilbygg**

# Kolbjørnsvik - Strandeiendom med brygger og sen kveldssol - Godkjent rammetillatelse

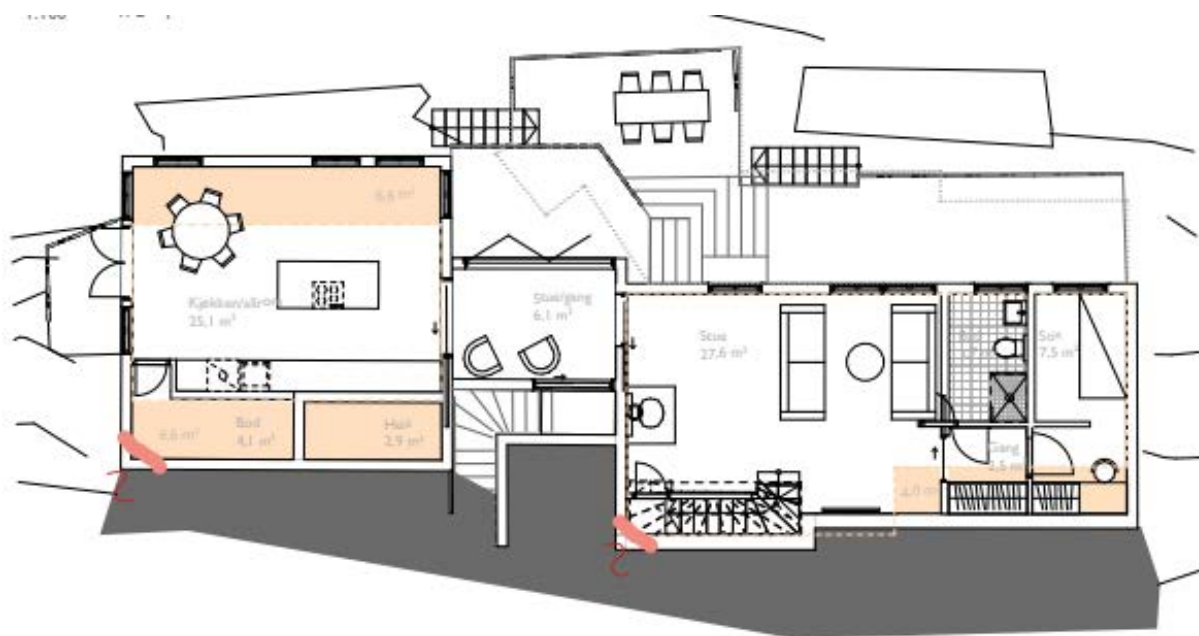
1:100 Underetasje
