Noroddveien 82, 4816 KOLBJØRNSVIK

**Kolbjørnsvik - Strandeendom med  
brygger og sen kveldssol -  
Godkjent rammetillatelse/tilbygg**

**Salgsobjekt:** Enebolig  
**Eierform:** Eiet  
**Byggeår:** 1820  
**BRA-i/BRA Total** 101/101 kvm  
**Tomtstr.:** 253.4 m<sup>2</sup>  
**Soverom:** 2  
**Antall rom:** 3  
**Gnr./bnr.** Gnr. 305, bnr. 740  
**Oppdragsnr.:** 1409250126

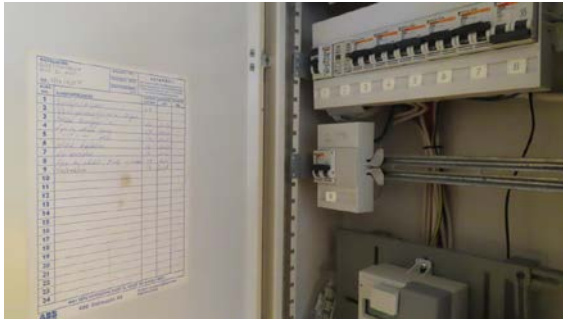
Sikringsskap.
