**Mysen - Meget pen andelsbolig  
med 3 soverom. Attraktiv  
beliggende i Opsahlåsen.**

# Tilstandsrapport

Befaringsdato: 27.10.2025

Rapportdato: 10.11.2025

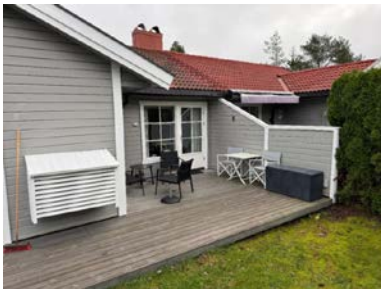
Fra stuen er det utgang til en terrasse i trekonstruksjoner på terrengnivå.

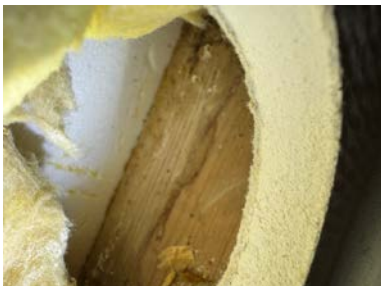
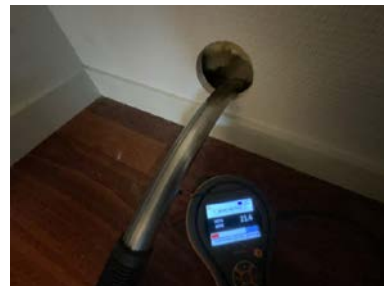
Hulltaking er foretatt og det er påvist avvik i konstruksjonen. Hulltaking er foretatt ved/i under trapp.

- Det er gjennom hulltaking påvist høyt fuktnivå inne i trekonstruksjonen i hulltakingen, men ikke påvist fuktskader i dette området. Høy luftfuktighet kan over tid føre til muggvekst eller sverting av materialer. Samtidig kan materialer og konstruksjoner bli ødelagt.

Bunnsvill har synlige fuktskjolde i hulltakingen.

Utforede vegger i trekonstruksjon i rom under terrengnivå er en risikokonstruksjon med hensyn til fukt.

- Det påviste fuktnivå gir grunn til å overvåke konstruksjonen jevnlig for å se utvikling over tid, og eventuelt foreta tiltak for å unngå fuktskader.

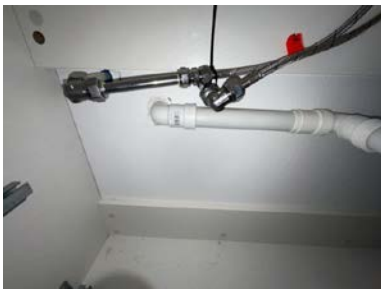
- Det er påvist mangelfull/feil utførelse rundt rørgjennomføringer e.l. som gir fare for fukt i konstruksjonen i våtsone.

- Løsningen/utførelsen rundt rørgjennomføringer gir fare for fukt inn i konstruksjoner.

Foreta ytterligere undersøkelser.
