Nedre Sølen 28, 3913 PORSGRUNN

En moderne og fin 3-roms leil. i 2. etg - Nytt kjøkken 2023 - God planløsning - elbillader i carport - Gåavstand til alt

Befaringsdato: 01.05.2026

Rapportdato: 15.05.2026

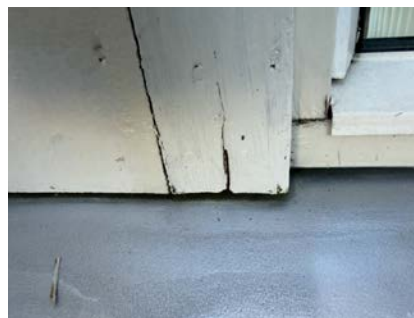
Vinduene ble visuelt undersøkt og kontrollert ved stikkprøver. Vinduene fremstår i hovedsak i normalt god stand, og det ble ikke registrert punkterte vindusglass, funksjonssvikt eller skader på selve vinduene med negativ innvirkning på bruken. Det ble imidlertid registrert noe fukt - og råteskader på omramming rundt enkelte vinduer.

TG 2 vurderes grunnet fukt- og råteskader på omramming rundt enkelte vinduer.

Fuktpåvirkning over tid har ført til lokale råteskader på omramming rundt enkelte vinduer.

Videre fuktpåvirkning kan føre til økt nedbrytning av treverk og behov for mer omfattende utbedringer.

Det anbefales å skifte eller utbedre skadet treverk på berørte omramminger, samt kontrollere overflatebehandling og tetting rundt vinduene.
