Nordmarkvegen 43A, 8642 FINNEIDFJORD

**Tiltalende del av vertikaldelt
tomannsbolig med solrik
plassering. Carport, 2 store
terrasser, 2 bad.**

Tilstandsrapport

Befaringsdato: 11.02.2025

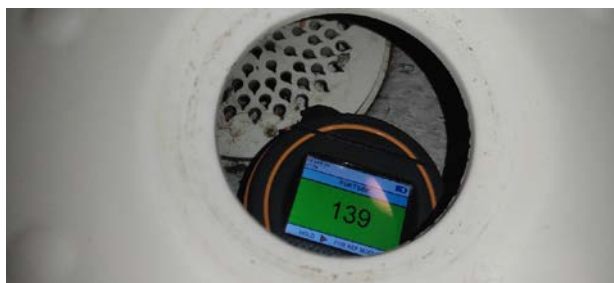
HOVEDETASJE > BAD/VASKEROM

Vurdering av avvik:

- Det er vindu/dør med ikke fuktbestandige materialer i våtsonen (ved vask, dusj, badekar, osv.), løsningen eller byggematerialet er uegnet

Badet fungerer med dette avviket, men er ikke godkjent iht. dagens krav. TG2 settes ut fra standardens krav til vurdering av våtrom.

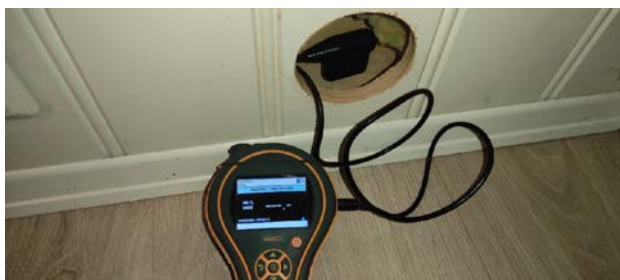
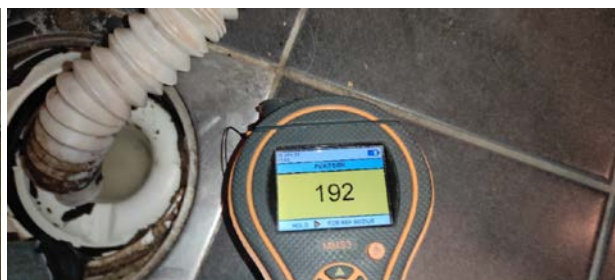
KJØKKEN

Det ble utført fuktsøk ved kjøleskap, oppvaskmaskin og vask. Det ble ikke registrert forhøyede fuktverdier.

Vurdering av avvik:

- Det er ikke påvist tegn på at det er montert lekkasjedeteksjon ved oppvaskmaskin/oppvaskkum, dette er et krav på kjøkkenet ut ifra alder.

- Det bør monteres lekkasjedeteksjon ved oppvaskmaskin/oppvaskkum.

Gulvlist bør byttes/utbedres.

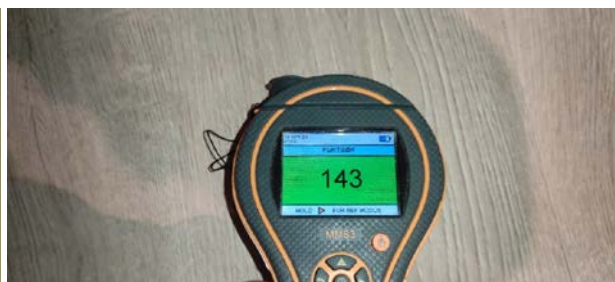
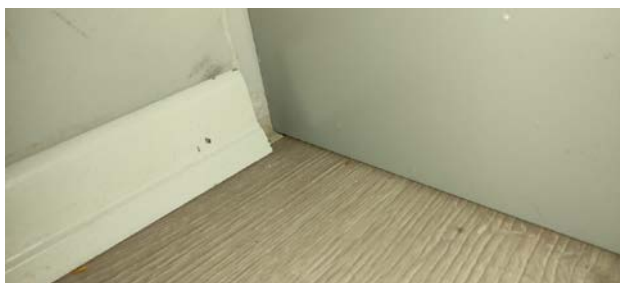
HOVEDETASJE > KJØKKEN

TG 2 Avtrekk

Vurdering av avvik:

- Det er avvik:

Det må gjøres tiltak for å lukke avviket.

Når røret henger ned kan det dannes kondens inni slangen som blir liggende, røret bør henges eller byttes til et stift rør for å hindre kondens i røret.
