Trondheimsveien 189, 0570 OSLO

**Lys & moderne 2-R toppleilighet  
med fantastisk utsikt!**

Tilstandsrapport

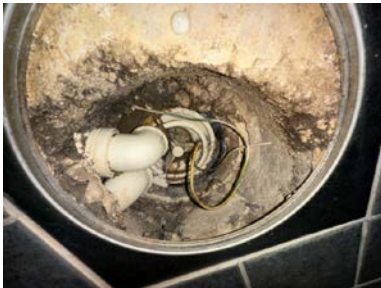
Det er påvist mangelfull/ feil utførelse rundt rørgjennomføringer e.l.  
som gir fare for fukt i konstruksjonen i våtsone.

Sluk i plast, plassert i dusjnisje

Overvåk tilstanden jevnlig. For å få tilstandsgrad 0 eller 1 må tettesjiktet skiftes ut,  
men tidspunktet for når dette er nødvendig er vanskelig å si noe om.  
Det må foretas utbedring for å unngå fuktskader i konstruksjonen.
