Snevegen 5B, 8663 MOSJØEN

**Flott rekkehus med fantastisk utsikt over Vefsnfjorden | Romslig garasje | 27 m2 markterrasse**

# Tilstandsrapport

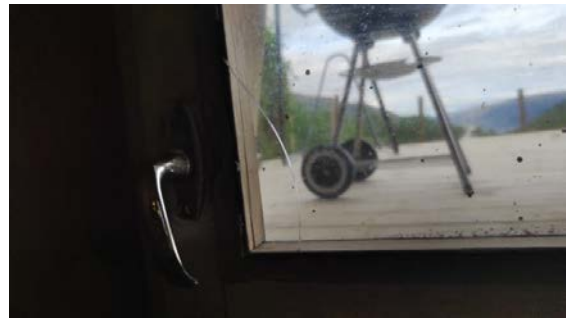
Malte vinduer av tre med koblet glass.

- Det er påvist noen glassruter som er punktert eller sprukne.

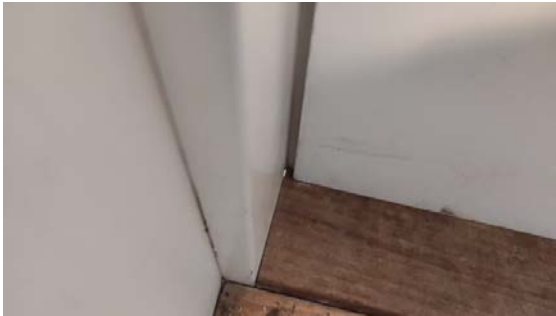
- Det er påvist utetthet/åpning mellom dørblad og dørkarm. Dvs. at kaldtrekk kan oppstå.

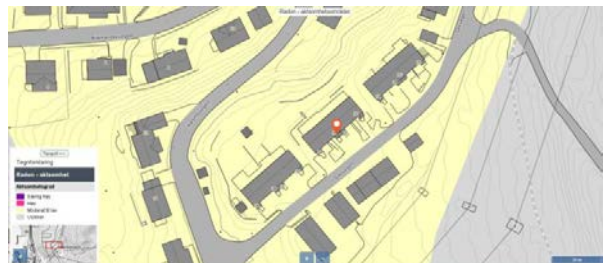
Eiendommen ligger i ett område som i følge av NGU radonkart er betegnet med aktsomhetsgrad: Moderat til lav.

- Det er ikke foretatt radonmålinger, og bygget er heller ikke utført med radonsperre.

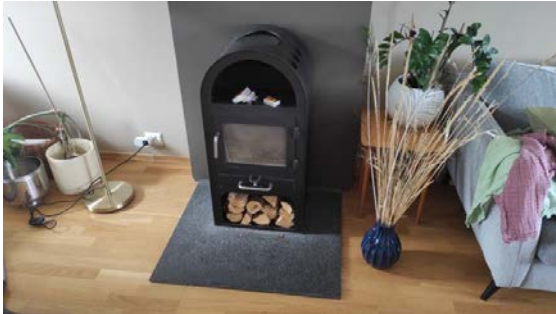
Boligen har ett innvendig pipeløp av teglstein som strekker seg fra kjelleretasje og over tak, pipeløpet er felles med naboen. leiligheten har ett fastmontert ildsted, lukket vedovn i stuen. Ildstedet var ikke i bruk ved befaring.  
Takstingeniøren har ikke mottatt informasjon om siste feiling og tilsyn, ta kontakt med feiertjenesten for ytterligere informasjon.

- Det er påvist andre avvik:

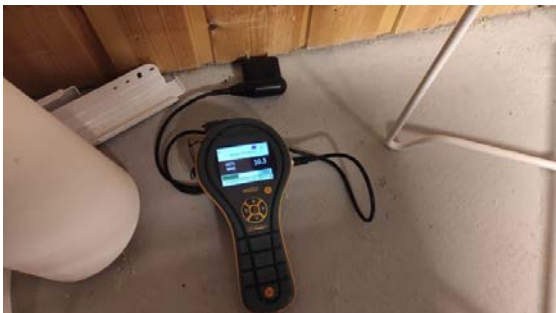
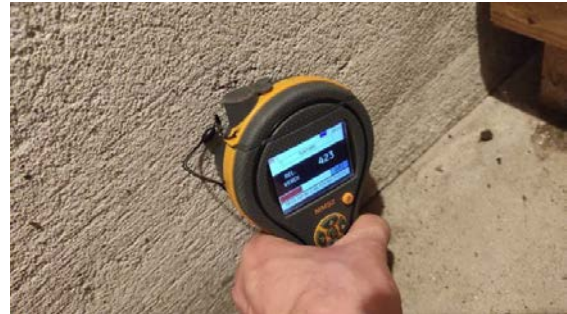
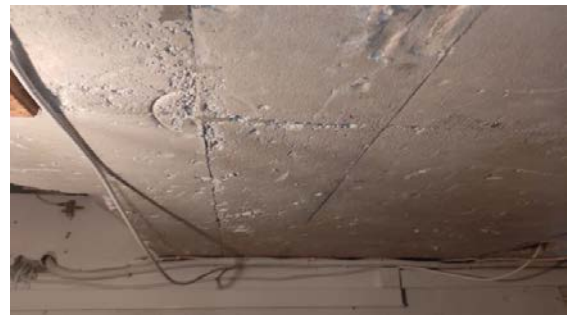
Kjelleretasjen har åpne delvis åpne mur/betongkonstruksjoner, og er delvis kledd med panel.  
Panelen er kledd direkte utenpå muren, og hulltaking er derfor ikke mulig.  
Det ble fuktmålt i trepanelet og ingen forhøyede fuktverdier ble registrert.  
Det ble også fuktsøkt i betongkonstruksjonen, og noe forhøyede fuktverdier ble registrert.

- Det er påvist indikasjoner på noe fuktgjennomtrenging i kjellergulv.
- Det er plastisolasjon som ikke er dekket av brannhemmende materiale i henhold til krav.
- Det er påvist indikasjoner på noe fuktgjennomtrenging inn i kjellermur.

Det ble ved befaring fuktsøkt, og noe forhøyede fuktverdier ble registrert i den støpte sålen og grunnmur mot terreng. Relatert til byggeåret er det trolig ikke etablert fuktsperre under den støpte sålen, og forhøyede fuktverdier i den støpte sålen og grunnmur mot terreng er derfor normalt i eldre boliger.

- Det påviste fuktnivå gir grunn til å overvåke konstruksjonen jevnlig for å se utvikling over tid, og eventuelt foreta tiltak for å unngå fuktskader.
- Dersom kjelleren skal benyttes som innredet rom, må dreneringen skiftes og grunnmuren fuktsikres.  
Det må også utføres tiltak mot kapillærøpsug i den støpte sålen.  
Kjelleretasjen må bygges opp på nytt iht. godkjente og fuktsikre løsninger for rom under terreng.  
Åpen isopor bør tildekkes med brannhemmende materiale.

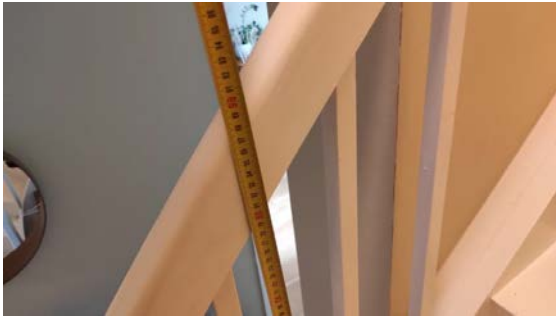
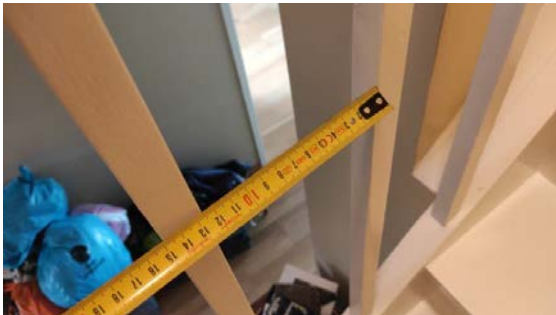
Lakkert tretrapp som strekker seg fra kjelleretasjen til 1. etasjen.

- Det er ikke montert rekkverk.
- Det mangler håndløper på vegg i trappeløpet.
- Åpninger i rekkverk er større enn dagens forskriftskrav til rekkverk i trapper.

- Rekkverk må monteres for å lukke avviket.
- Håndløper må monteres på vegg for å tilfredsstille krav på byggetidspunktet.
- Det er ikke krav om utbedring av åpninger opp til dagens krav.

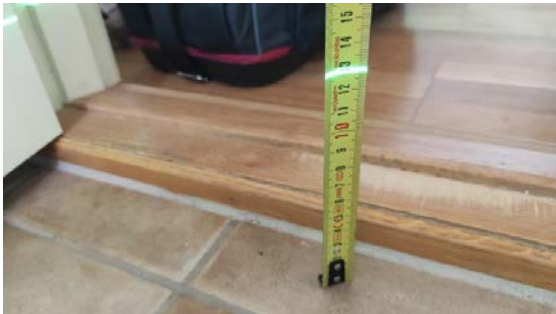
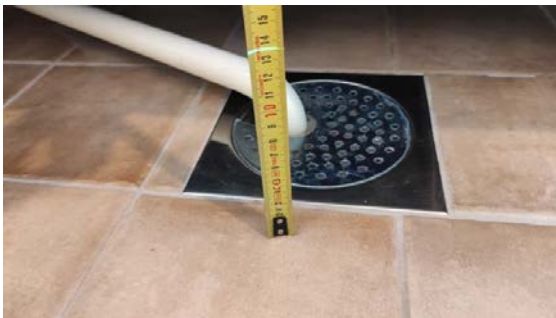
Gulv er tekket med fliser.

- Det er påvist avvik i fallforhold til sluk i forhold til krav i forskrift på byggetidspunktet.
- Det er påvist at høydeforskjell fra topp slukrist til gulv/synlig topp membran ved dørterskel er mindre enn 25 mm.

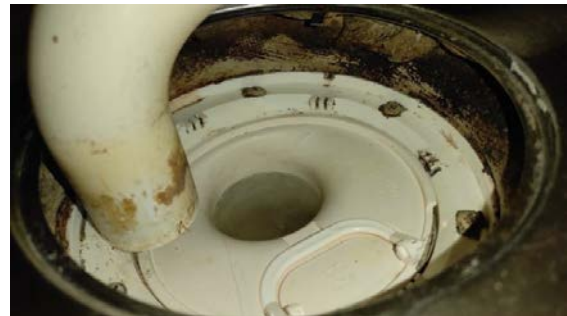
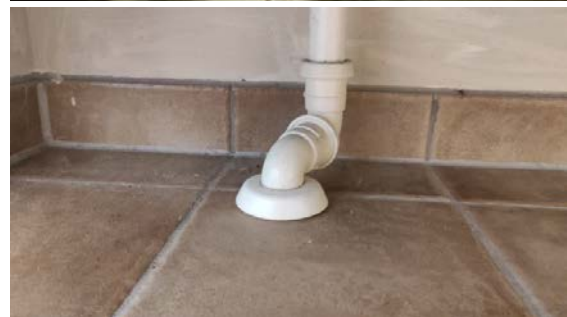
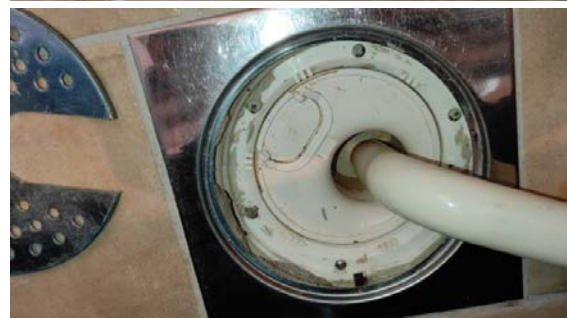
Badet har to plastsluk og smøremembran med ukjent utførelse.

- Det er påvist mangelfull/feil utførelse rundt rørgjennomføringer e.l. som gir fare for fukt i konstruksjonen i våtzone.
- Mer enn halvparten av forventet brukstid er passert på membranløsningen.

Det er påvist utettheter i rørgjennomføringer i våtsonen under servanten. Ved en eventuell lekkasje vil da vannet kunne renne nedover i konstruksjonen, selv om kravet til 25mm høydeforskjell er ivarettatt.

- Løsningen/utførelsen rundt rørgjennomføringer gir fare for fukt inn i konstruksjoner.
- Overvåk tilstanden jevnlig. For å få tilstandsgrad 0 eller 1 må tettesjiktet skiftes ut, men tidspunktet for når dette er nødvendig er vanskelig å si noe om.

Tiltak for å unngå skader i våtrom er å etablere vanntette sjikt, og sørge for tett utførelse rundt rørgjennomføringer. Vanntette sjikt kan være ulike membranprodukter og overflatematerialer med dokumentert tettefunksjon.

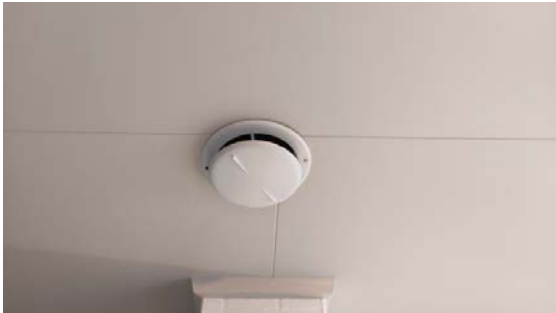
Rommet har naturlig ventilasjon via ventil i himling.

- Rommet har kun naturlig ventilasjon.

- Elektrisk avtrekksvifte bør monteres for å lukke avviket.

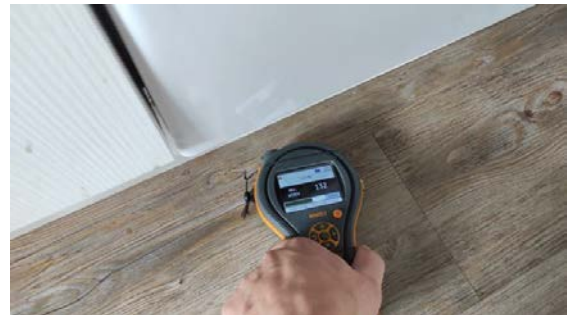
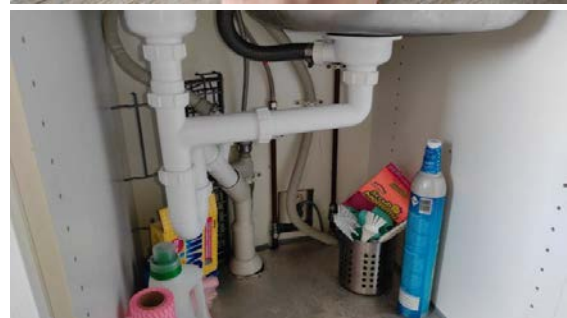
Kjøkkeninnredning av laminerte skrog med laminerte slette fronter, laminert benkeplate med nedfelt oppvaskkum i stål med ett-greps blandebeholder. Belysning under overskap.

Kjøkkenet er utstyrt med integrerte hvitevarer som kjøleskap, oppvaskmaskin, stekeovn og koketopp. Det ble utført fuktsøk ved kjøleskap, oppvaskmaskin og vask. Ingen forhøyede fuktverdier ble registrert.

Kontroll etter lekkasjer.

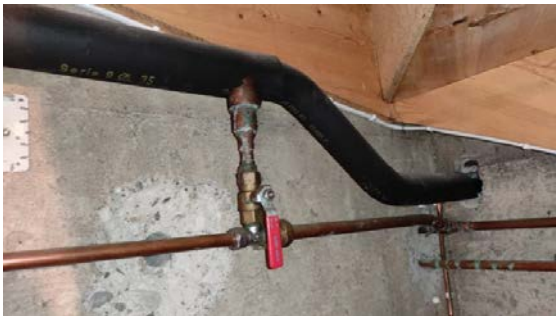
Vannledninger av kobber.  
Hovedstoppekran plassert i kjelleretasjen.

- Mer enn halvparten av forventet brukstid er passert på innvendige vannledninger.

- Det er ikke behov for utbedringstiltak siden anlegget fungerer i dag, men ut ifra alder kan skader plutselig oppstå på eldre anlegg.
- I forbindelse med oppgradering av våtrom vil det være naturlig med utskiftning av rør.

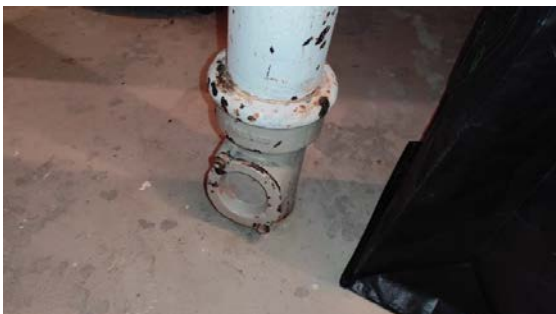
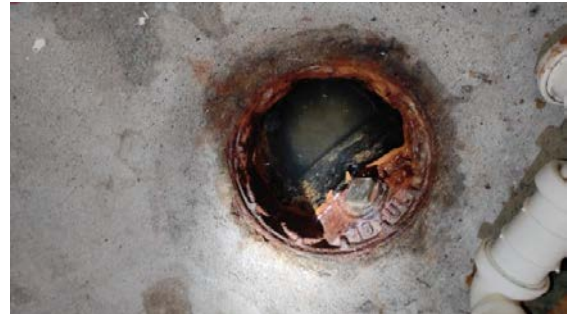
Avløpsrør av plast og soil.  
Lufting av avløpsanlegget går ut over tak, stakepunkt plassert i kjelleretasjen.

Eldre soilsluk i kjeller.

- Det er ikke behov for utbedringstiltak siden anlegget fungerer i dag, men ut ifra alder kan skader plutselig oppstå på eldre anlegg.
- I forbindelse med oppgradering av våtrom vil det være naturlig med utskiftning av rør.

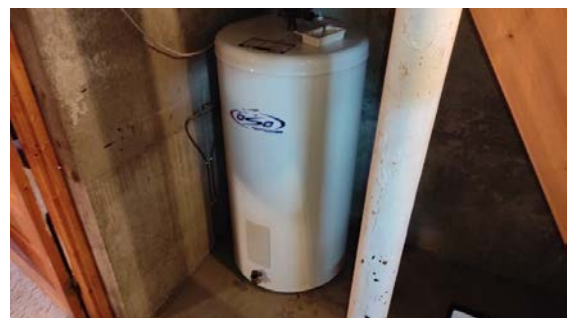
Varmtvannstank på ca. 200 liter av merket Oso fra 1999 plassert i kjelleretasjen.

- Det er ikke påvist tilfredsstillende el-tilkobling av varmtvannstank iht. gjeldende forskrift.
- Det er påvist at varmtvannstank er over 20 år

- Det bør etableres tilfredsstillende el-tilkobling etter gjeldende forskrift.
- Det er ikke behov for utbedringstiltak siden tanken fungerer i dag, men ut ifra alder kan skader plutselig oppstå på eldre tanker.
