# LILLE TØYEN HAGEBY - Stilren hagebyleilighet over to plan. Lekkert kjøkken og delikat bad

Velkommen til Ansgar Sørli's vei 32!

Rune Kristiansen Takst AS  
Ansgar Sørli's vei 32. Oppdrag 25108

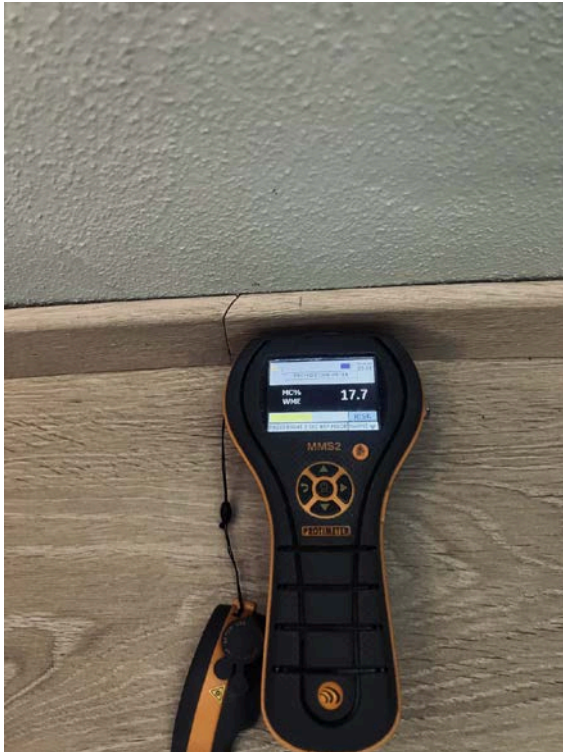
Avvik 1 gjelder registrert fukt kjeller.

Det blir benyttet elektromagnetisk fuktindikator på tilfeldig valgte steder i kjeller.

Det ble da registrert noe forhøyede fuktverdier på tilfeldig valgte steder på grunnmur, og på gulv.

De registrerte avvik tyder på at dreneringen ikke er fungerende.

Selv om de registrerte avvik ikke er veldig høye, skal dette skal i følge instruks vurderes til TG-3 i rapporten.

Antydning til forhøyede fuktverdier i kjeller.

Det er vanskelig å gjøre tiltak, da man ikke kan gjøre drenerings/fuktsikringsarbeider i en enkelt bolig i en rekke/bygg.

Borettslaget vurderer drenerings/fuktsikringstiltak, men dette er foreløpig ikke vedtatt. Og hvis/eller når dette kan bli gjort, er ikke kjent.

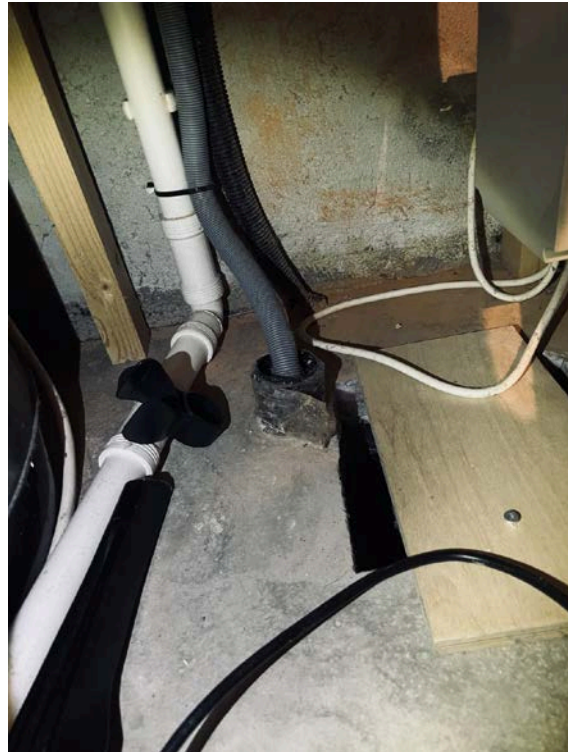
Overvannskum med pumpe, plassert i bod.

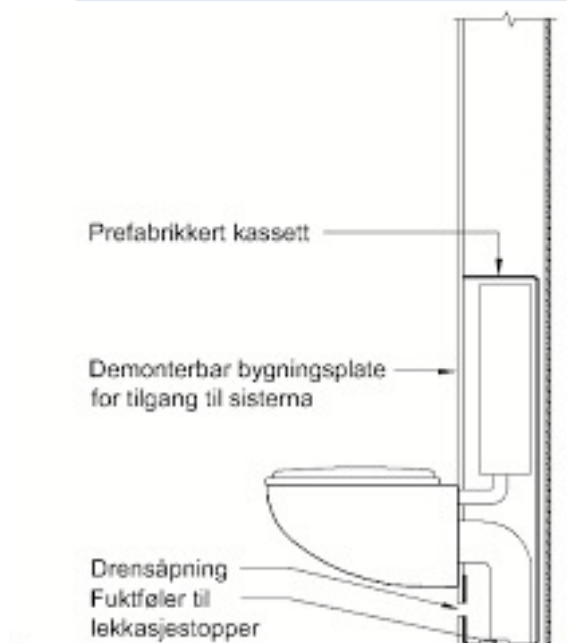
Prinsippet er at lekkasjevann fra vann-installasjoner, i dette tilfellet klosett-sisternen, skal synliggjøres ved en evt. lekkasje.

Konsekvens: Ved en evt. lekkasje fra klosettsisternen er det da ikke sikkert at vannet blir avstengt.

Vannlekkasjer kan da føre til bygningsskade.

Preakseptert løsning for montering av innbygget sisterner i rom uten sluk.

Nærmere kontroll anbefales. Hvis det ikke er montert automatisk vannstopper ved klosettet, anbefales det at dette ettermonteres.

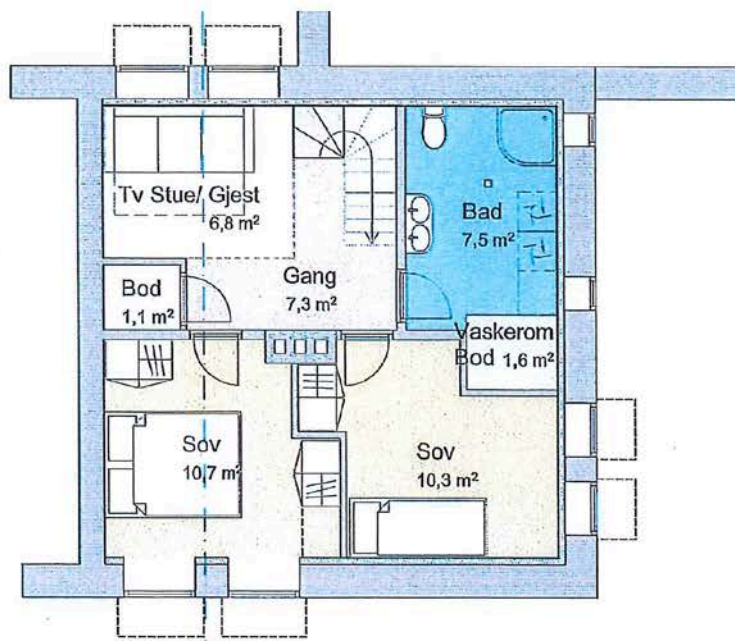
Kjeller Ny Situasjon

Det foreligger byggesak med saksnummer 201704454 Ansgar Sørli's vei 32 -  
Bruksendring av del av kjeller og fasadeendring.  
Det er utstedt ferdigattest for bruksendring av del av kjeller og fasadeendring datert 12.06.2018.  
Dagens planløsning avviker fra omsøkt tegning. I kjelleren er det tegnet inn "Tv Stue/gjest" der trappen kommer ned. Her er det i boligen satt opp 2 lettvegger og laget et rom.
