# Tilstandsrapport

Boligbygg med flere boenheter

Heistad brygge 24, 3941 PORSGRUNN

Befaringsdato: 10.04.2024

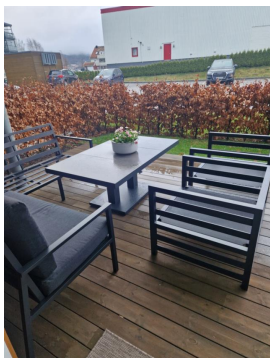
Romslig platting etablert på grunn i impregneret gulvbord. Delvis overbygget.

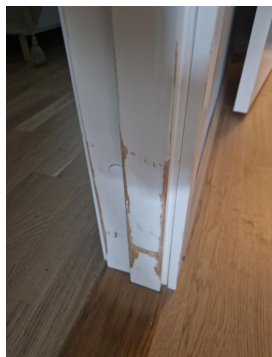
Innerdører består av malt slette dører i MDF. Karmen i malt trevirke. Merknad på karmen til dører med skader etter rullator etc. Se bilder. Utbedring bør regnes.

- Enkelte av innvendige dører har en del slitasje.

Skader i karmen dører.

Kostnadsestimat: 10 000 - 50 000

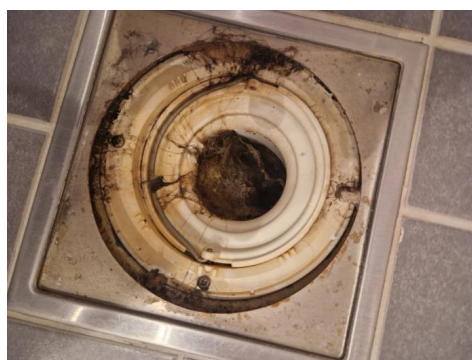
Bad/vaskerom har etablert slukrist i hjørne i dusjnise. Synlig membran og mansjett i sluk. Membran dokumentert i FDV (våtroms dokumentasjon).

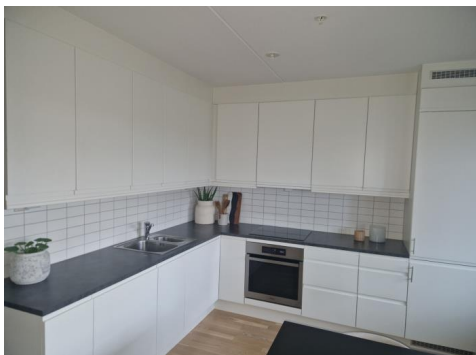
Kjøkken med hvite slette dør og skuffronter i MDF type Aubo. Benkeplate i laminat med benkebeslag i kompositt. Fliser mellom over og underskaper. Waterguard og komfyrvakt etablert.

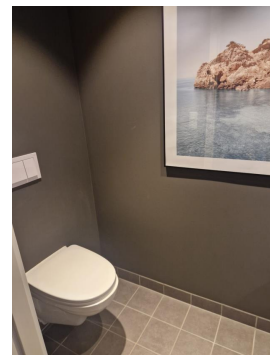
Toalettrom har etablert veggmontert toalett og servant. Ventilasjon består av balansert ventilasjon med ventil i himling.

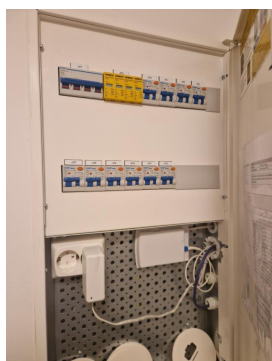
40 amper hovedsikring. Kuser med automat sikringer.  
Samsvarserklæring er innhentet.
