Skarpnesveien 194, 6570 SMØLA

**Fritidsbolig med idyllisk
beliggenhet på øy i havgapet. Eget
sjøhus med kai og flytebrygge.
Nydelig utsikt.**

Tilstandsrapport

FRITIDSBOLIG

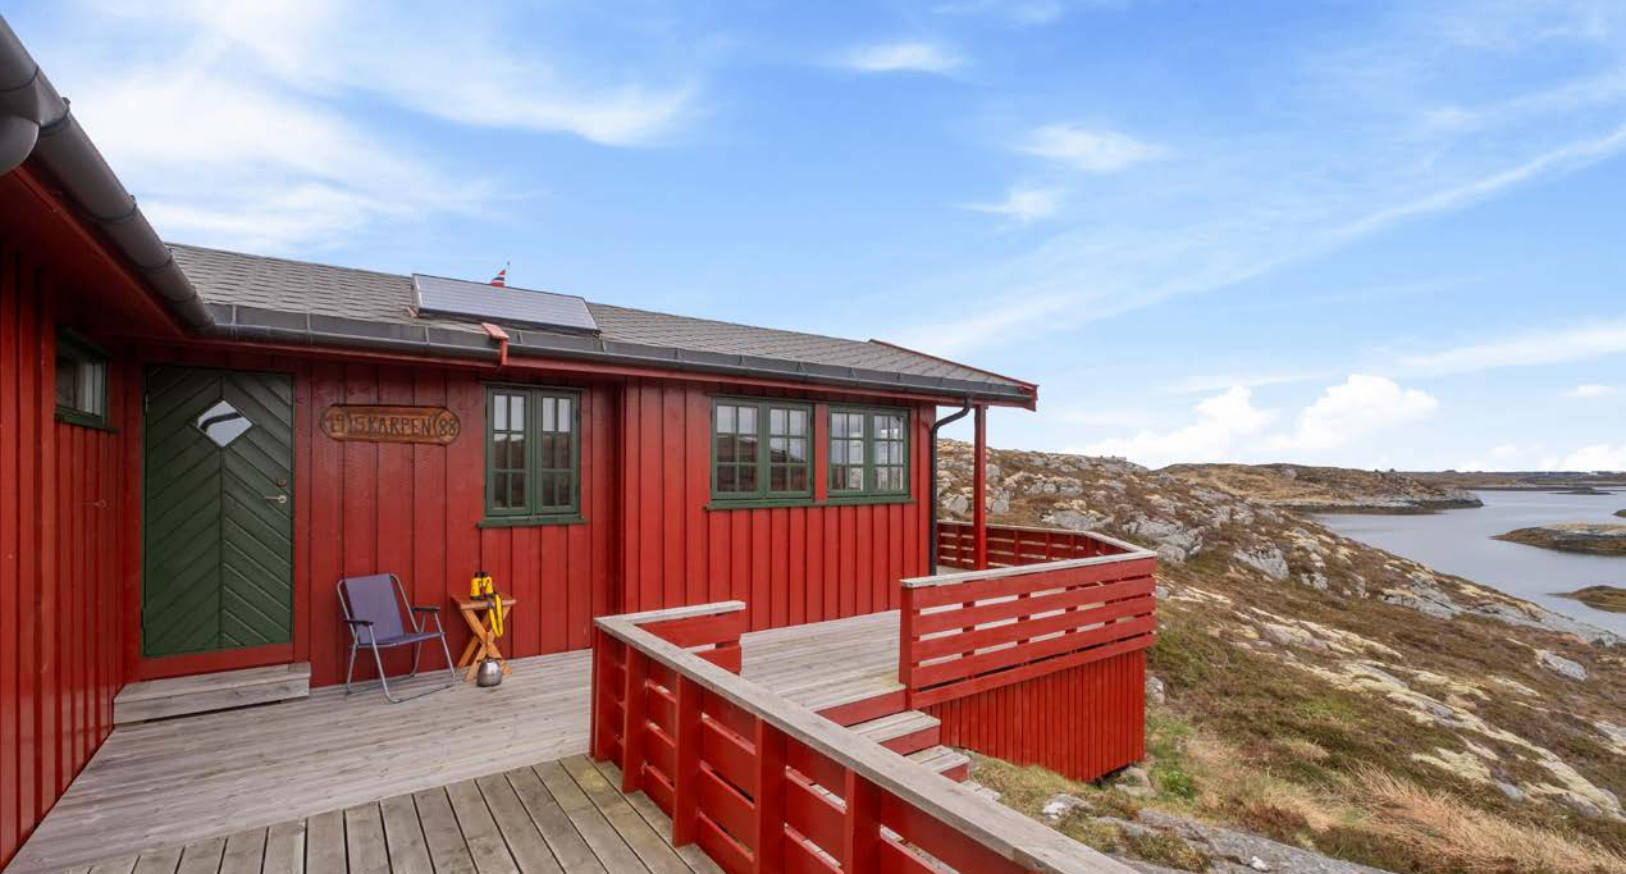
Hytta har en markterrasse med spaltetekke i tre og rekkverk, fundamentert på støpte søyler. Solcellepanel på taket.

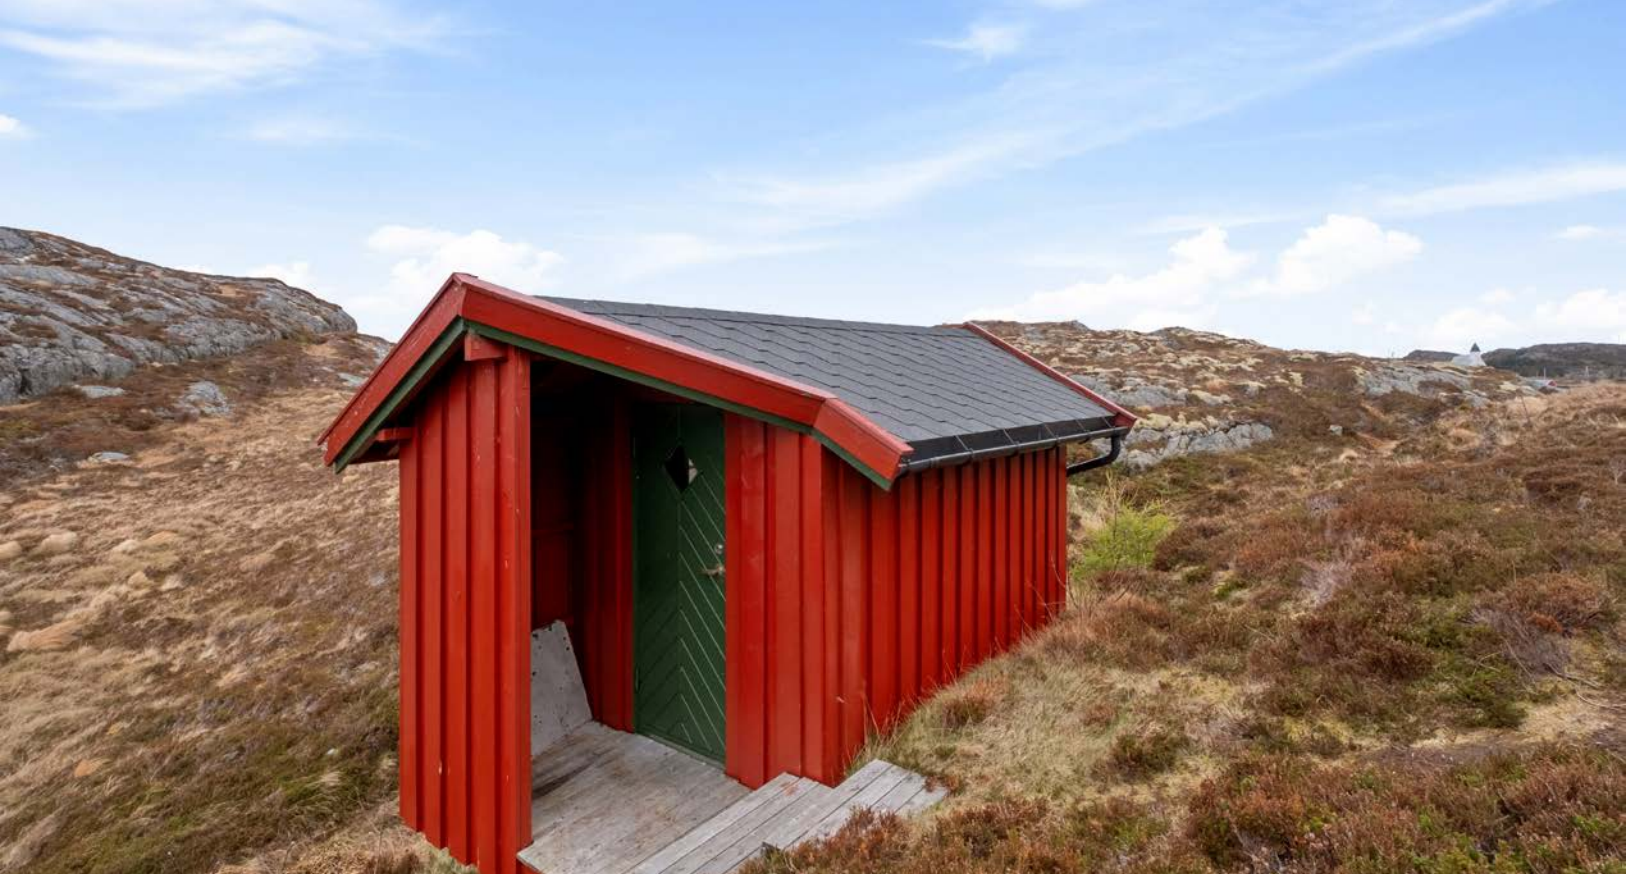
Utedoen er oppført på betongsøyler på fjell og har tak av pappshingel.

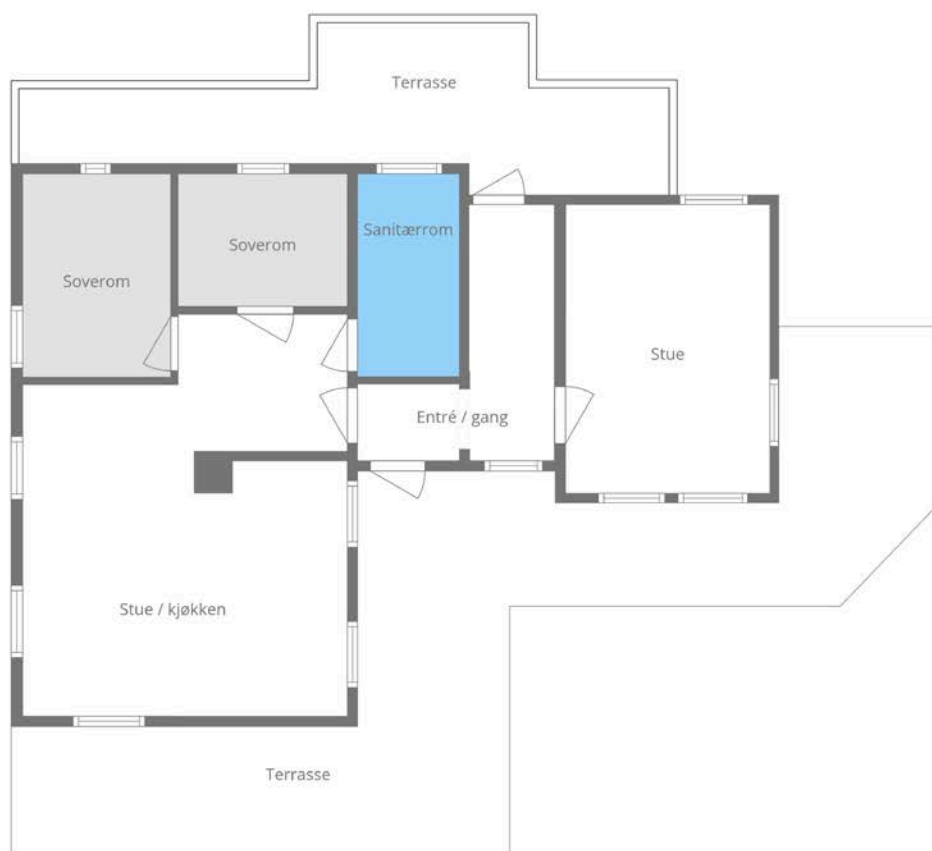
Plantegning

Mål beregnes med cubicasa- teknologi. De anses å være meget pålitelige, men ikke garanterte.

Plantegningen er ikke i målestokk og noe avvik kan forekomme.
Megler/selger tar ikke ansvar for evt. feil.

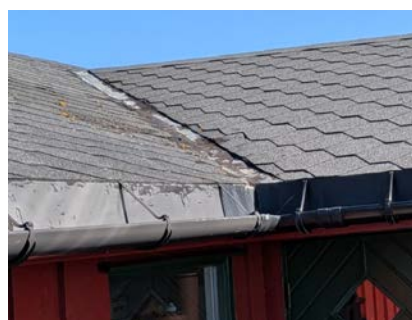
- Det er påvist fuktskjolder/skader i takkonstruksjonen.

Fuktskjolder over dør i gang. Det ble gjort stikkmålinger og det ble målt forhøyede fuktverdier i treverket.

Det bør gjennomføres ytterligere undersøkelser for å avdekke årsaken til fuktskjoldene og de forhøyede fuktverdiene i treverket.

Dersom årsaken ikke utbedres, kan det føre til videre fuktskader, råteutvikling og redusert bæreevne i takkonstruksjonen.

Kostnadsestimat: 20 000 - 100 000

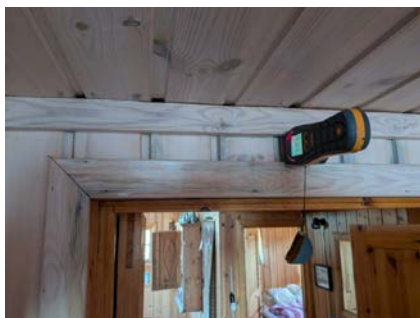
TG 2 Vinduer

- Trevirket i vinduene har stedvis høyt fuktnivå.

Det er enkelte vinduer som har begynnende råteskader.

Det bør iverksettes tiltak for å redusere fuktnivået i trevirket, samt undersøke årsaken til fuktproblemet.

Vedvarende høyt fuktnivå kan føre til råte, redusert levetid og behov for utskifting av vinduene.

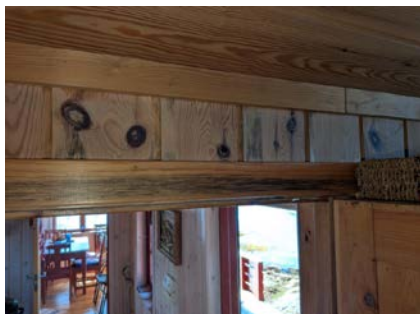
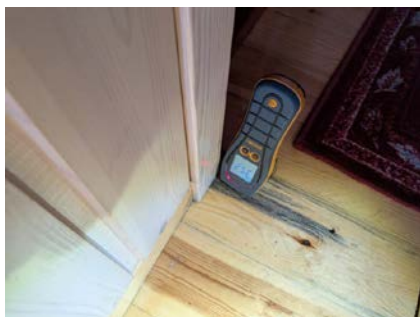
TO 2 Etasjeskille/gulv mot grunn

Vurdering av avvik:

- Det er avvik:

Bjelkelag mot terreng bør undersøkes nærmere for å sikre at det ikke er utsatt for fuktopptrekk.

Begrenset inspeksjonsmulighet gir økt risiko for skjulte fukt- eller råteskader i konstruksjonen, noe som kan medføre behov for utbedringer dersom slike skader oppdages senere.

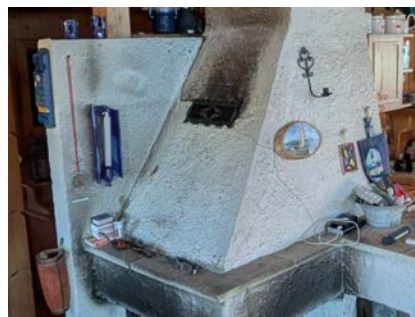
- Peisovnen har sprekker.

Peisovnen med sprekker bør skiftes ut for å unngå økt brannfare og redusert sikkerhet ved bruk. Sprekker i ovnen kan føre til at varme og røyk slipper ut til omkringliggende konstruksjoner, noe som øker risikoen for brann.

Kostnadsestimert: 20 000 - 100 000

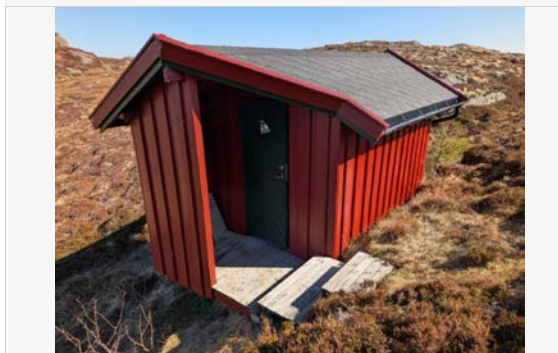
Utedo

Bygget er ikke tilstandsvurdert ihht Forskrift til avhendingslova og NS3600. Dette er kun en enkel beskrivelse.
