# Tilstandsrapport

Boligbygg med flere boenheter

Såvegen 1 B, 2050 JESSHEIM

Rapportdato: 12.12.2025

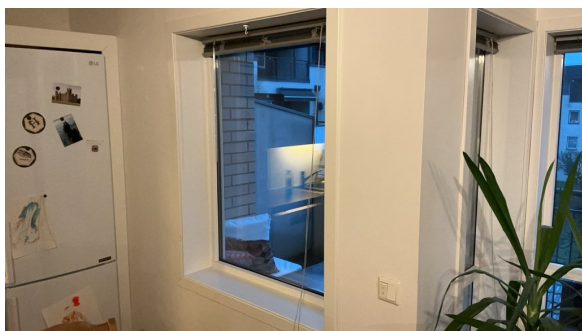
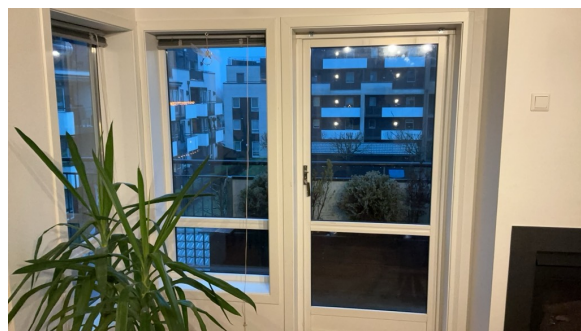
### TG 1 Vinduer

Trevinduer med 2-lags energiglass.

Besiktiget fra balkong og innvendige rom. Det ble ikke observert eller opplyst om punkterte isolerglass. Pga. temperatur og lysforhold kan dette være vanskelig å oppdage. Alder på vinduer tilsier at punktering kan forekomme selv om det ikke ble avdekket ved befaringen.

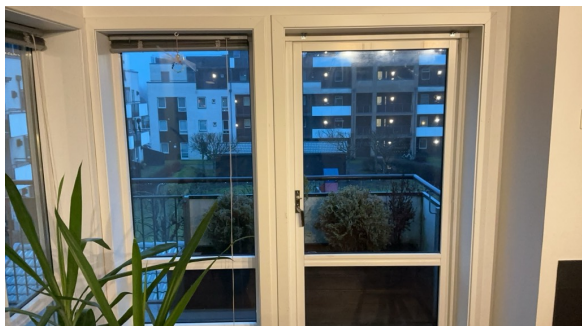
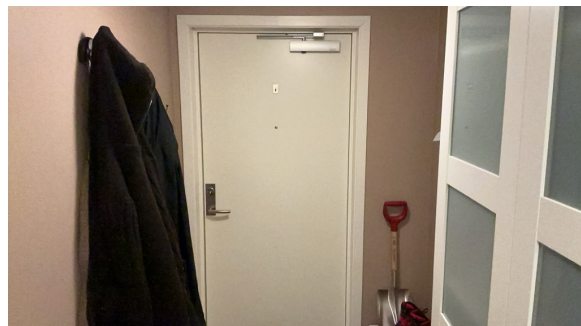
### TG 1 Dører

Ytterdør til felles gang med brann- og lydmotstand og kikkehull.

Balkongdør i treverk.

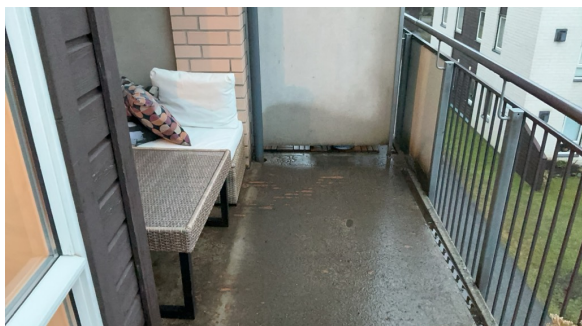
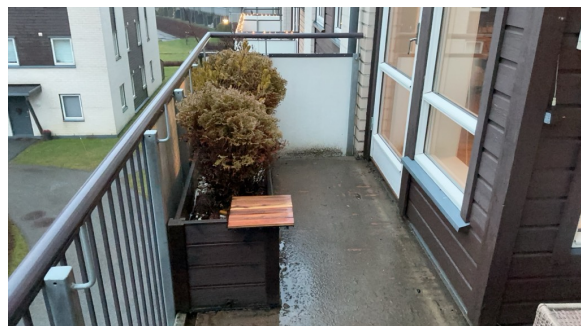
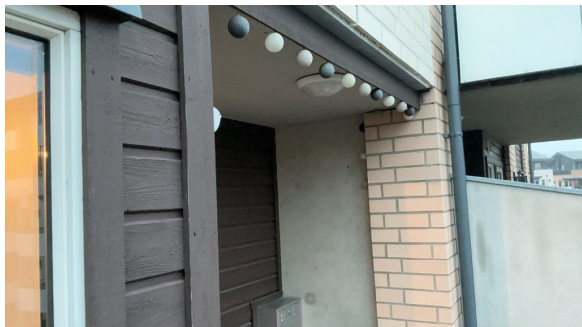
## TG 1 Balkonger, terrasser og rom under balkonger

Delvis overbygd balkong med utgang fra stue. Konstruksjoner i betong. Rekkverk og håndlist i stål.  
Terrasser/verandaer som står under åpen himmel vil alltid ha vedlikeholdsbehov.

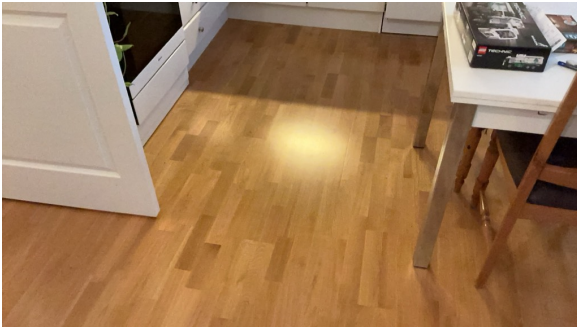
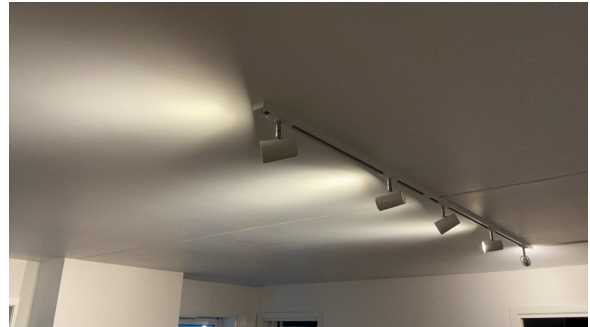
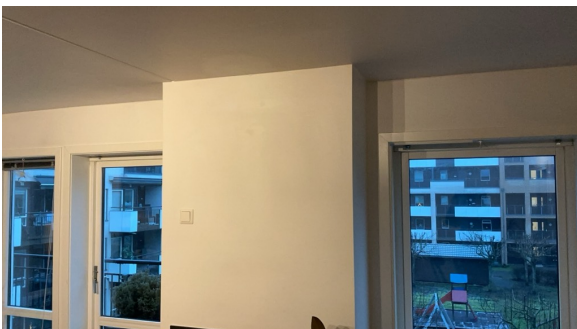
### TG 1 Overflater

Gulv: Parkett. Parkett i stue fra 2024. Byttet ut på grunn av vannlekkasje i kjøkkenbenk. Opplyst av eier.  
Vegg: Malte glatte plater.  
Himling: Malte glatte flater.

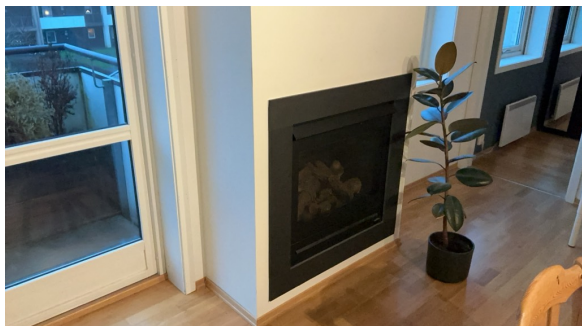
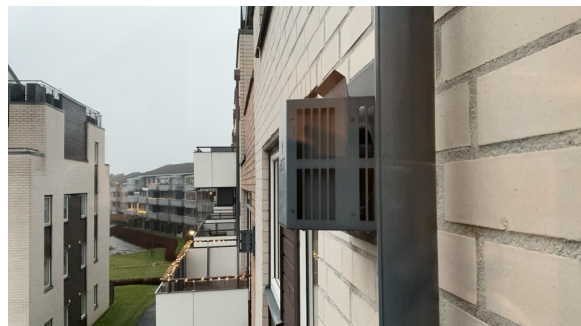
## TG 1 Pipe og ildsted

Stålpipes.

Gasspeis i stuen med gassuttak på verandaen.

Det blir utført årlig service på gasspeis i regi av sameiet.

Bygningssakkyndig har ikke tilfredsstillende kunnskap til å vurdere anleggets tekniske tilstand.

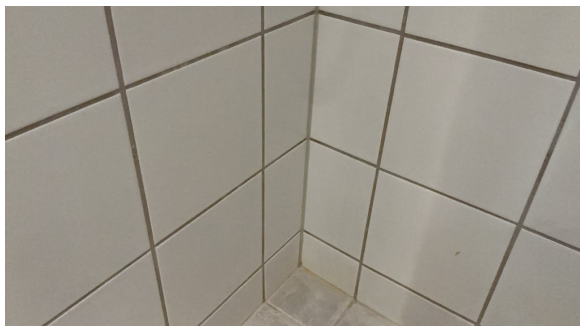
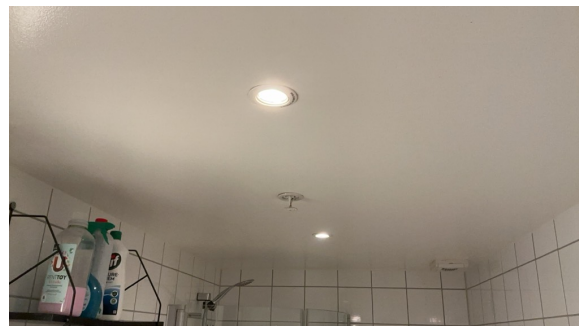
#### TE 2 Overflater vegger og himling

Vegg: Fliser.

Himling: Malte glatte flater.

Ved enkle fuktsøk ble det ikke registrert verdier utover hva som forventes som normalt.

Dusjing direkte på vegg/gulv gir økt belastning på konstruksjon og kan redusere levetiden på våtrommet. Slitte/misfargede fuger er registrert.

Det er ikke registrert avvik utover elde og normal bruksslitasje.

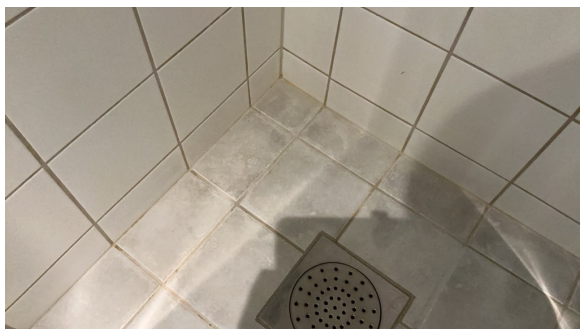
### Overflater Gulv

Gulv: Fliser, med varme.

Fallforhold på gulvet er målt og funnet tilfredsstillende. Det dusjes direkte på gulv/vegg, noe som gir økt belastning på konstruksjonene. Ved enkle fuktsøk ble det ikke registrert unormale verdier.

Rommet har mer enn halvparten av forventet brukstid oppnådd. Rommet må brukes med forsiktighet og det må følges med på konstruksjonene da risikoen for skader er stor. Slitte og misfargede fuger er registrert.

Rommet fungerer med dagens tilstand. Det er ikke behov for utbedringstiltak siden våtrommet fungerer i dag, men ut ifra alder kan skader plutselig oppstå på eldre våtrom.

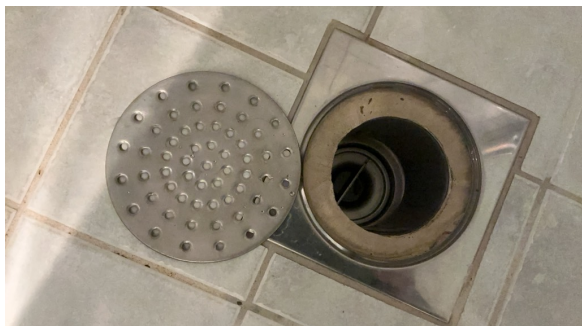
### Sluk, membran og tettesjikt

Plastsluk.

- Vurdering basert på alder. Tilstandsgrad 2 gis med bakgrunn i at mer enn halvparten av forventet brukstid for membran/tettesjikt er passert. Det er nå ingen symptomer på funksjonssvekkelse, men vær oppmerksom på at dette er en risikokonstruksjon.

- Overvåk tilstanden jevnlig. For å få tilstandsgrad 0 eller 1 må tettesjiktet skiftes ut, men tidspunktet for når dette er nødvendig er vanskelig å si noe om. Ved renovering, påse at alle forhold med tettesjiktet, våtsone, sluk, røranlegg mv. dokumenteres.

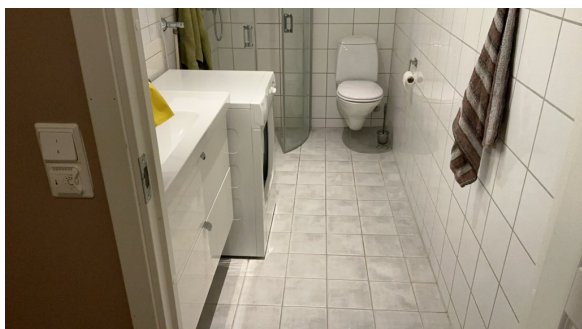
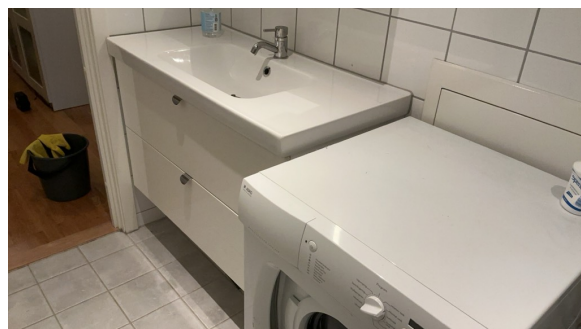
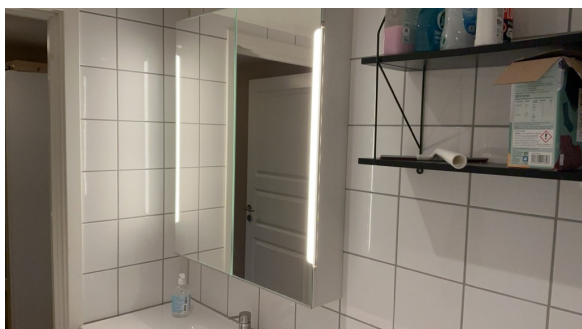
### TG 1 Sanitærutstyr og innredning

Innredning med glatte fronter. Heldekkende servant med ett-greps blandebatteri. Speilskap over med tilhørende belysning. Dusjhjørne med glassdører. Vegghengt toalett. Avsatt plass/opplegg til vaskemaskin. Servantskap på bad er byttet ut for 6 år siden. Egen innsats. Opplyst av eier.

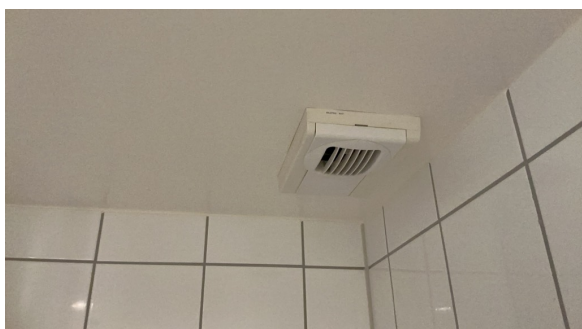
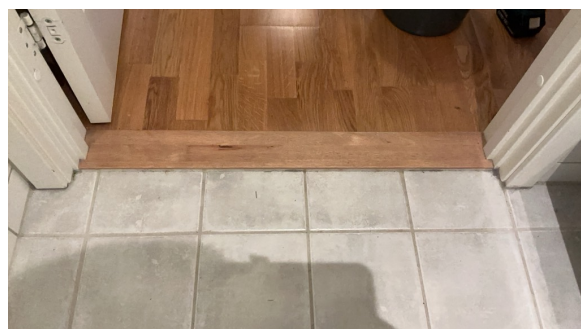
### TG 1 Ventilasjon

Mekanisk avtrekk. Ventil i himling. Tilluft i dør.

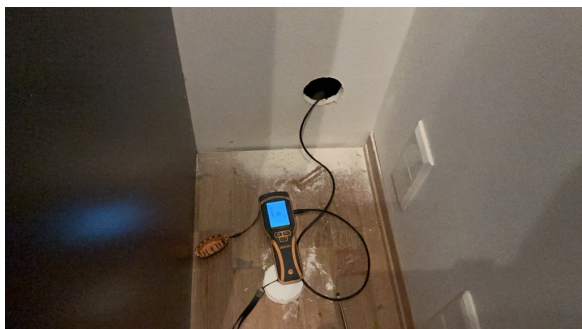
### TG 0 Tilliggende konstruksjoner våtrom

Hulltaking er foretatt og det er ikke påvist unormale forhold.

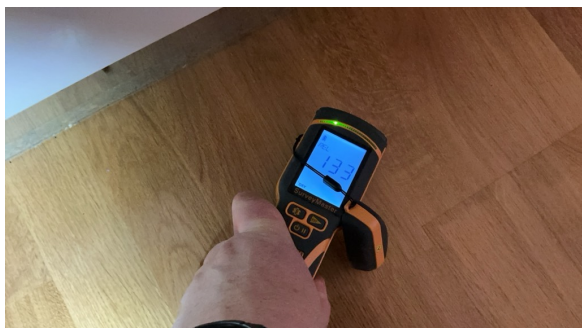
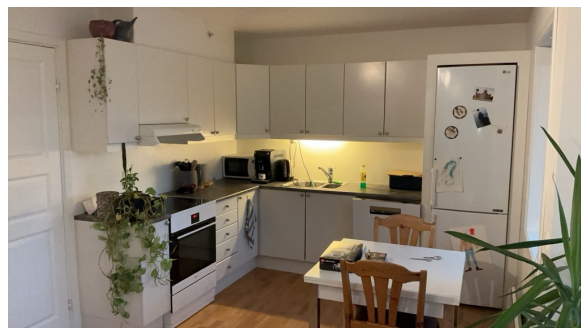
### TG 1 Overflater og innredning

Kjøkken med glatte fronter. Benkeplate i laminat med nedfelt oppvaskkum i rustfritt stål med ett-greps blandebatteri. Avsatt plass til komfyr, oppvaskmaskin og kjølfrys.
