Østre Norderhovskogen 1 A, 2340 LØTEN

**Lys, moderne og lettstelt
2-romsleilighet m/godt utnyttet
boareal - Solrikt - Nærhet til
turområder, buss & Joker-butikk**

Tilstandsrapport

SELVEIERLEILIGHET

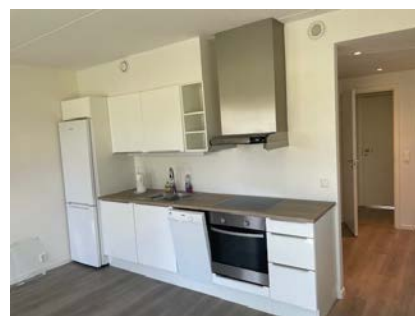
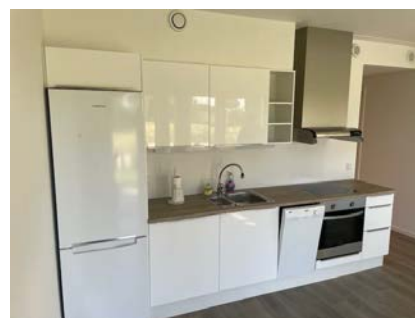
1. ETASJE > STUE/KJØKKEN

Innredning med slette fronter i høyglans og laminerte skrog. Laminerte benkeplater. Veggflater over kjøkkenbenk med malte plater, overgang med mykfuge. Oppvaskkum i metall. Integreerte hvitevarer med induksjonstopp og stekeovn. Opplegg for 45 cm bred oppvaskmaskin. Ventilator over koketopp med tidsur. Kjøkken med komfyrvakt. Kjøkken tilrettelagt for vannstoppventil, opplyst at vannstoppventil vil bli tilkoblet før salg.
