**Salgsobjekt:** Rekkehus  
**Eierform:** Eiet  
**Byggeår:** 1948  
**BRA-i/BRA Total** 167/167 kvm  
**Tomtstr.:** 143.3 m<sup>2</sup>  
**Soverom:** 3  
**Antall rom:** 5  
**Gnr./bnr.** Gnr. 152, bnr. 1664  
**Oppdragsnr.:** 1411250428

# Flott familievennlig rekkehus over 4 plan - God beliggenhet - Uteplass - Nytt kjøkken!

| Tilstandsrapport ..... | 38 |

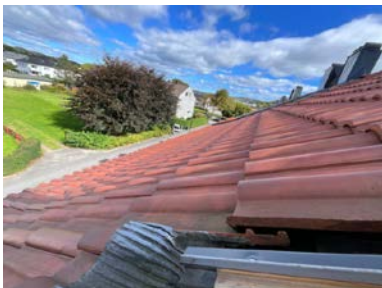
### ! TG 2 Nedløp og beslag

Takrenner av metall  
Beslag av metall.

#### Konsekvens/tiltak

- Det er ikke krav om utbedring av snøfangere opp til dagens krav.
- Fare for snø fra taket ved manglende snøfangere.

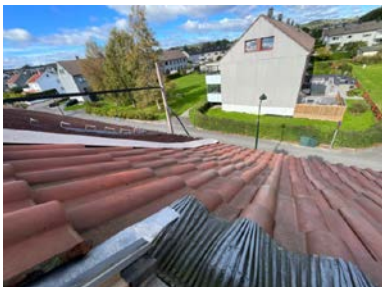
Muligheter for å komme opp til pipe fra naboeiendommen.

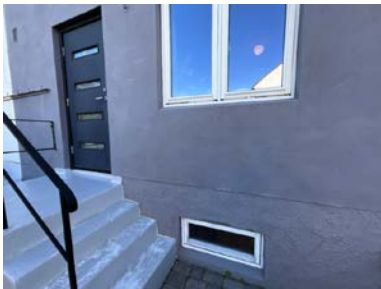
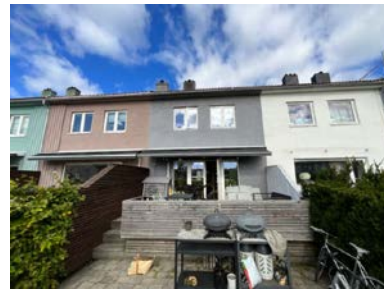
Ifølge tidligere salgsprospekt er murene fornyet i 2020.  
Enkelte mindre riss i overflatene må forventes på eldre bygg.  
Jevnlig vedlikehold må forøvrig forventes på eldre bygg.

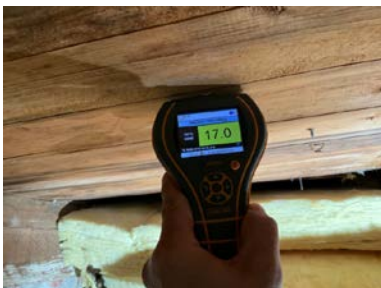
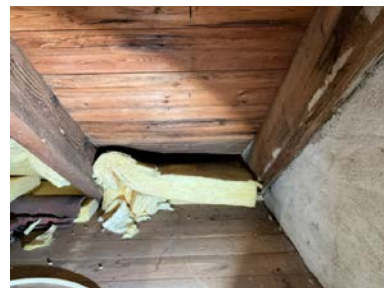
## TG 2 Takkonstruksjon/Loft

Punktet må sees i sammenheng med Takteking

- Lufting/ventilering bør forbedres.

Skjevheter i takkonstruksjon på eldre bygg er normalt med tanke på snølast.  
Lite isolasjon og mindre lufting enn dagens standard vil gjøre at det kan oppstå kondens i konstruksjonen med dertil fare for fukt/råte.  
Holdes videre under oppsikt, ingen utvikling de siste årene gjør at tiltak må vurderes dersom det kommer med merker i undertaket.

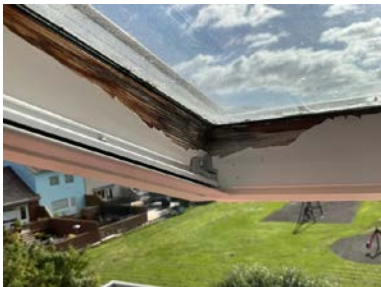
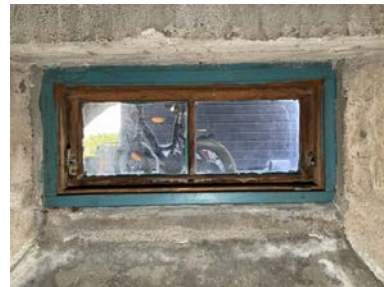
## TG 1 Vinduer

Bygningen har malte trevinduer med 2-lags glass.  
Enkelte vinduer er funksjonstestet for heng i hengsler og tetting, uten å finne nevneverdig avvik.  
Årlig justeringer/smøring av vinduer må forventes.

- Karmene i vinduer er slitte og det er sprekker i treverket.

- Takvinduer har generelt kortere levetid enn vinduer som er plassert i veggene, da de blir mer utsatt for regn/snø. Beslag og tetting på utsiden er en kjent risiko og bør jevnlig inspiseres.
- Tilstandsgrad 2 gis når bygningsdelen har vesentlige avvik. Bygningsdelen skal enten ha feil utførelse, en skade eller symptomer på skade, sterk slitasje eller nedsatt funksjon. Graden gis når bygningsdelen trenger vedlikehold eller tiltak i nær fremtid. Graden skal også brukes når delen er gammel og det er grunn til å varsle om faren for skader på grunn av alderen, eller når det er grunn til å overvåke delen spesielt på grunn av fare for større skader eller følgeskader.

- Det må påregnes noe vedlikehold og at enkelte vinduer må skiftes ut.

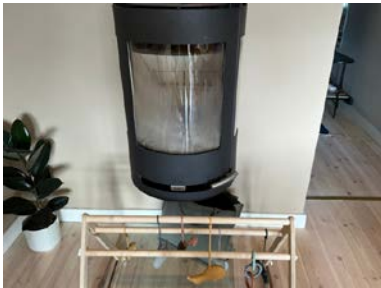
Nytt ildsted i 2022.

- Tidspunkt for piperehabilitering nærmer seg.

Mer enn halvparten av forventet brukstid er oppbrukt på pipeløp, tiltak slik som rehabilitering kan påregnes.

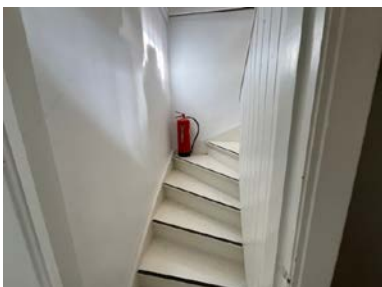
## TG 3 Kjellertrapp

Boligen har malt kjellertrapp.

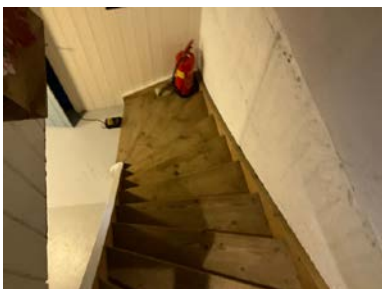
Fare for fallskader ved manglende rekkverk.

- Rekkverk må monteres for å lukke avviket.

**Kostnadsestimat: Under 10 000**

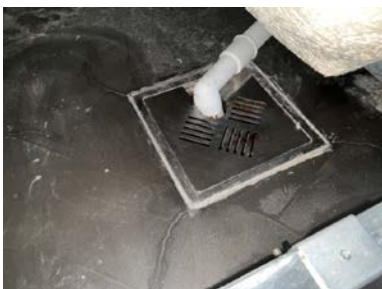
Mindre riss rundt sluken.

Avviket bør holdes under oppsikt, dersom sprekken utvikler seg må det legges nytt gulv. Fare for fuktskader om sprekken blir større.

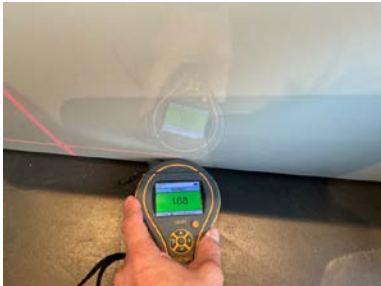
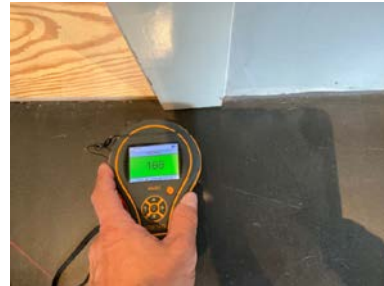
- Ved manglende hulltaking er det fare for at eventuelle skader i veggen ikke avdekkes.

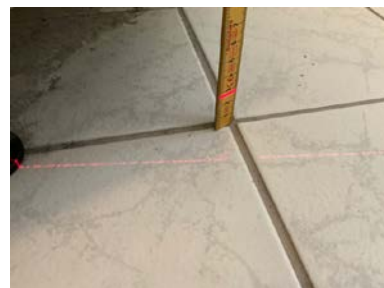
## 2. ETASJE > BAD LILLE

- Til tross for avviket i fall/høydeforskjell til sluk, vil gulvet fortsatt kunne lede vann mot sluket, men med redusert effektivitet. Dette kan potensielt øke risikoen for vannansamling i enkelte områder av badet.
- Selv om bom eller hullid ikke alltid er et umiddelbart problem, bør det overvåkes nøye før eventuell utvikling i sprekker i flisfuger e.l. oppstår. Dette må en foreta tiltak for, for å begrense utviklingen.

Våtrom uten oppkant og uten tilstrekkelig fall til sluk vil ved vannlekkasje ha økt fare for vann i tilstøtende rom og konstruksjoner.

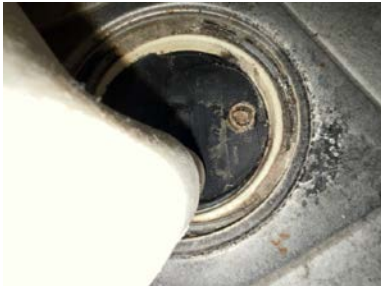
## 2. ETASJE > BAD LILLE

- Det er viktig å merke seg at levetiden til en membran varierer basert på kvalitet, installasjon og bruk. Eldre membraner kan bli sprø og sprekke opp, noe som fører til at de mister sin vanntettende funksjon. Dette kan resultere i vannlekkasjer gjennom vegger og gulv og fuktskader.
- Konsekvensene av ikke-fagmessig utførelse rundt sluk og klemring på våtrom kan medføre lekkasjer og fuktskader.
