Anna D. Sandermoens veg 8, 2260 KIRKENÆR

Tilstandsrapport

6. Hovedrapport

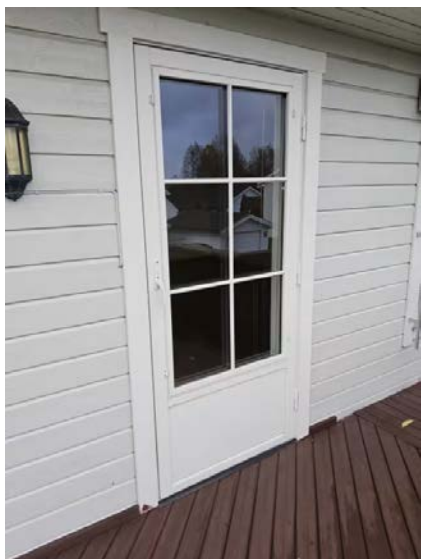
6.1 Balkong, terrasse, platting

Konstruksjonen har symptom på slitasje og det registreres enkelte råteskader i rekkverket.

Bilde viser balkongdør.

Type	Balkong
Utgang fra stue til vestvendt balkong på 19 m ² . Balkong i trekonstruksjoner med rekkverk av tre. Gulvflater belagt med terrassebord. Balkongen har utebelysning.	
Er det gjennomført arbeider etter opprinnelig byggeår?	Ukjent
Er det synlig tegn på skjevheter/konstruksjonssvikt?	Nei
Er det tegn på sopp/råteskader i treverk eller skader i betong?	Ja
Er det krav til rekkverk?	Ja
Er det avvik på rekkverkshøyde og åpninger i rekkverket i forhold til gjeldene byggteknisk forskrift på befaringstidspunktet?	Nei
Er balkong / terrassen tekket?	Nei
Oppsummering av balkong, terrasse, platting	
TG-2	
Konstruksjonen har symptom på slitasje og det registreres enkelte råteskader i rekkverket.	
Anbefalte tiltak / ytterligere undersøkelser anbefales	
Utskifting av råteskadet treverk og forebyggende tiltak anbefales.

Utskifting av råteskadet treverk og forebyggende tiltak anbefales.

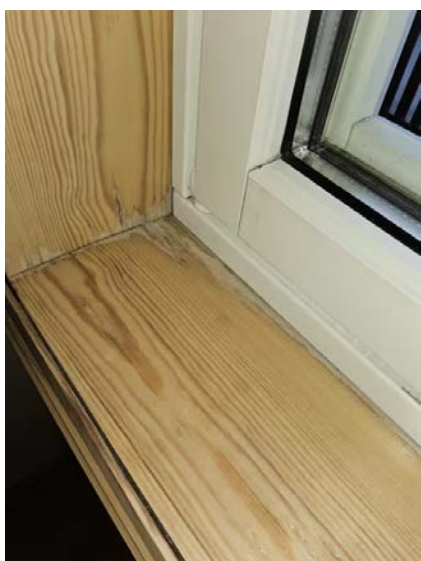
Bilde viser fuktskjolder i utforing.

Det registreres symptomer på fuktproblematikk på karm på soverom.

Forholdet er med høy sannsynlighet oppstått for en stund siden, men bør holdes under oppsikt for å fange opp eventuell negativ utvikling.

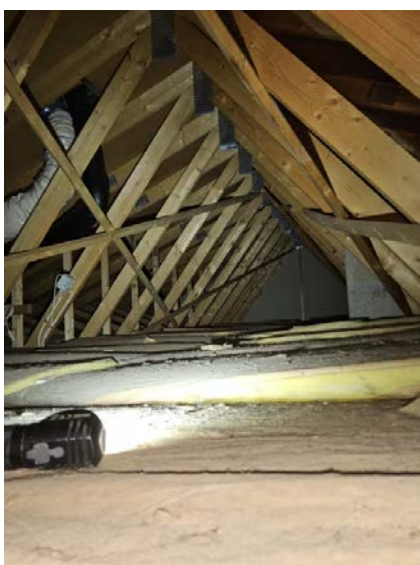
6.3 Loft (konstruksjonsoppbygging)

Bilde viser kaldtloft.

Det registreres eldre fuktmerker rundt takgjennomføring til kloakklufting og ventilasjon men grunnet manglende tilkomstmulighet er det ikke mulig å utføre fuktmåling på utsatte steder. Luftespaltene mellom taksperrene er stedvis tettet med isolasjon, noe som reduserer lufthingen av loftet. Konstruksjonen viser ikke tegn til å være negativt påvirket. Dampspørre rundt rørgjennomføringer er ikke kontrollert grunnet manglende tilkomstmulighet.

Spor etter gnagere er observert. Gnagere kan føre til skader på bygningen men omfanget er uvisst.

Tiltak i form av etablering av luftespalte i raft anbefales. Videre undersøkelser av fagkyndig for å kartlegge omfang og inntreksveier til gnagere, samt kontroll av eldre fuktmerker anbefales.

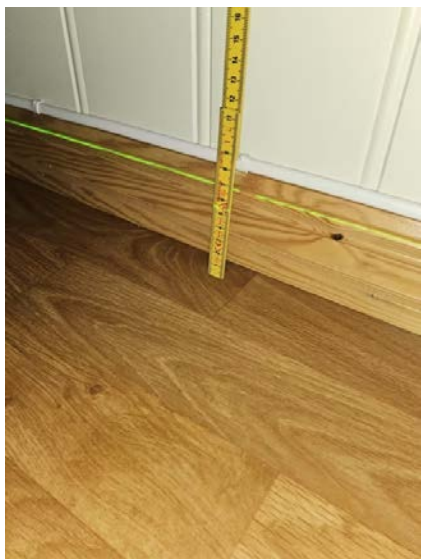
6.4 Etasjeskille og gulv på grunn

Bilde viser måling av etasjeskiller.

Type Betongdekke

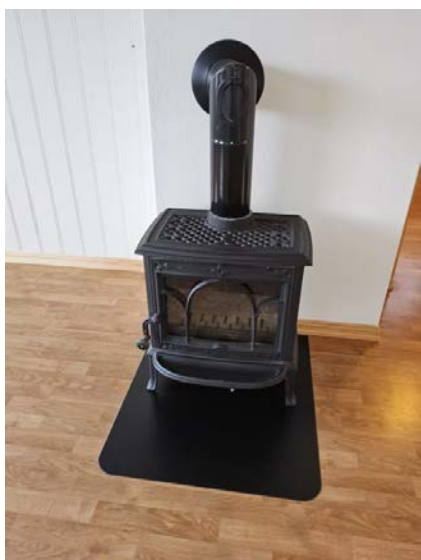
6.5 Ildsted/Skorstein innvendig i boligen

Bilde viser vedovn.

Type pipe Element

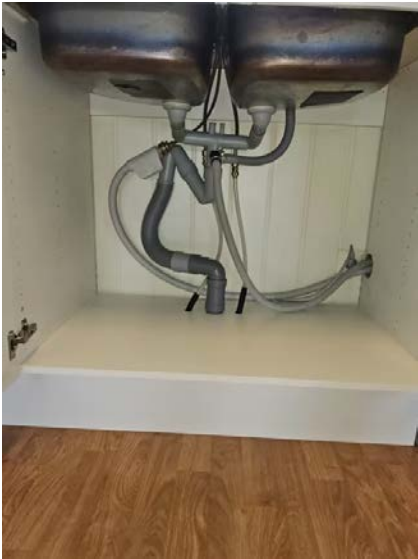
Bilde viser rørplegg under oppvaskkum.

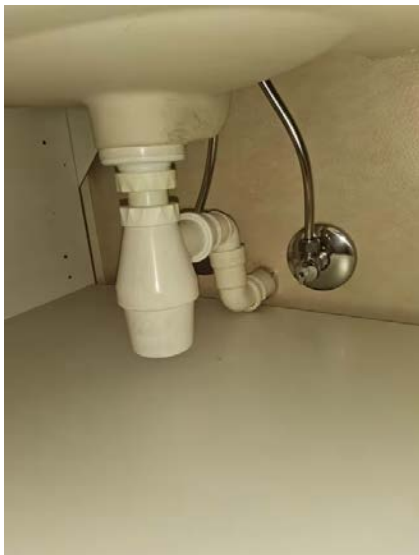
6.8 Avløpsrør

Bilde viser avløpsrør på bad.

Type avløpsrør	Plast
Synlige avløpsrør i plast.	
Er det gjennomført arbeider på anlegget etter byggeår?	Nei
Er det manglende lufting av kloakk over tak?	Nei
Er det sen avrenning fra tappested?	Nei
Mangler det stakemuligheter på avløpsanlegget?	Ja
Har avløpsrør nådd en alder som gir økt risiko for skader eller følgeskader?	Nei
Oppsummering av avløpsrør	TG-1
Det er ikke påvist noen stakeluke i boenheten. Staking kan i enkelte tilfeller utføres via sluk eller andre installasjoner med avløp.

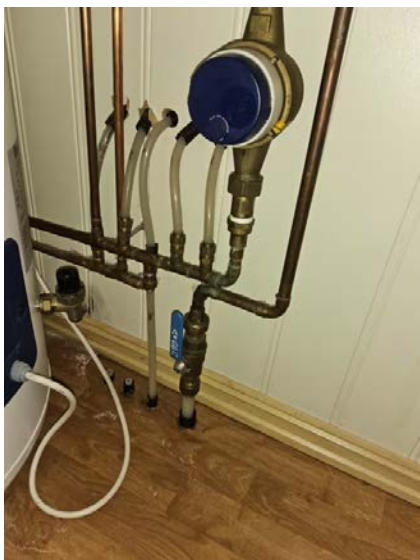
6.9 Vannledninger

Bilde viser rørfordeling for rør i rørsystem og hovedstoppekran.

Type anlegg	Rør i rør system
Synlige vannrør med rør-i-rør system. Hovedstoppekran og rørfordeling for rør i rørsystem er plassert på teknisk rom/bod.	
Er det utført arbeider på anlegget etter byggeår?	Nei
Er det etablert fordelerskap?	Nei
Har vannrør nådd en alder som gir økt risiko for skader eller følgeskader?	Nei
Er det manglende isolering av vannrør hvor det er risiko for frost eller kondens?	Nei
Er det registrert tegn til lekkasjer eller skader på vannrør?	Nei
Er det redusert vanntrykk ved prøving av to tappesteder samtidig?	Nei
Er det manglende tilgjengelighet til stoppekran?	Nei
Er det dårlig funksjon på stoppekran?	Nei
Oppsummering av vannledninger	TG-2
Det er ikke etablert fordelerskap. Rørfordeling er synlig på teknisk rom/bod.	
Rør i rørsystem på kjøkken er ikke plugget.	
Det registreres eldre fuktskade på teknisk rom/bod i område rundt fordelerkolbe. Det er ukjent om forholdet fortsatt er i utvikling.

Anbefalte tiltak / ytterligere undersøkelser anbefales	
Plugging av rør i rørsystem på kjøkken anbefales for å hindre skade ved eventuell lekkasje på rørsystemet.	
Område med eldre fuktskade bør holdes under oppsikt for å fange opp negativ utvikling.

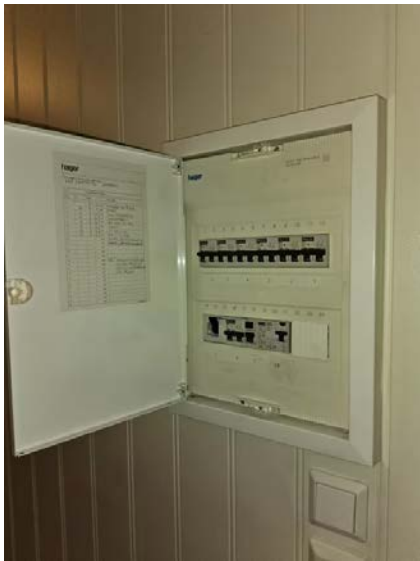
6.10 Elektrisk

Bilde viser sikringsskap.

Er det foretatt kontroll av det lokale el tilsyn i løpet av de siste 5 år	Nei
Type sikringer	Automatsikringer
Sikringsskap med automatsikringer plassert på tekniskrom/bod. Boligen har både skjult og åpent anlegg.	
Er det gjennomført arbeider etter opprinnelig byggeår?	Nei
Er det manglende samsvarserklæring på arbeider utført etter 01.01.1999?	Nei
Er det manglende kursfortegnelse?	Nei
Er det manglende samsvar mellom kursfortegnelse og antall sikringer?	Nei
Er det tegn på varmgang (termiske skader) på kabler, brytere, downlight, stikkontakter, og elektrisk utstyr?	Nei
Er kabler tilstrekkelig festet?	Nei
Er det tegn til at kabelinnføringer og hull i inntak og sikringsskap ikke er tette?	Nei
Spørsmål til eier: Løses sikringene ofte ut?	Nei
Spørsmål til eier: Har det vært brann, branntillop eller varmgang i anlegget?	Nei

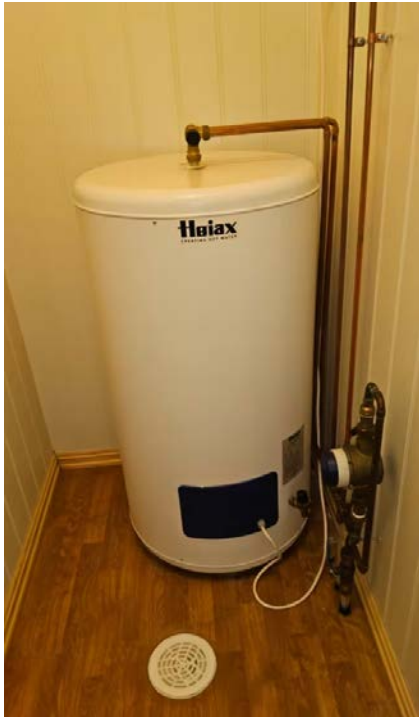
6.11 Varmtvannsbereder

Bilde viser varmtvannsbereder.

Det er sluk i rommet, men pga fallforhold vil evt. vann fra en lekkasje renne mot vegg og kunne forårsake skade i konstruksjonen.

Det registreres eldre fuktmerker på gulvflater. Forholdet bør sees i sammenheng med opplysninger fra selger om lekkasje på varmtvannsbereder. Lekkasjen er utbedret.

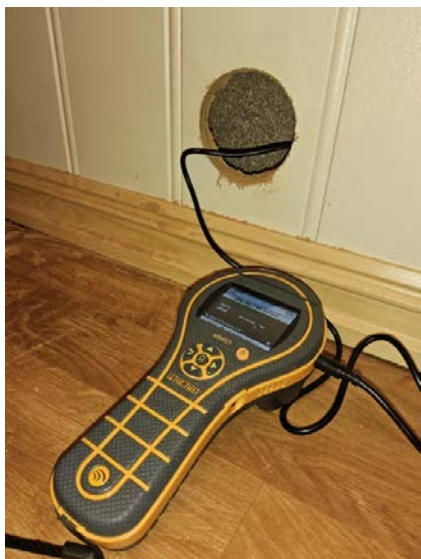
Bilde viser fuktmåling.

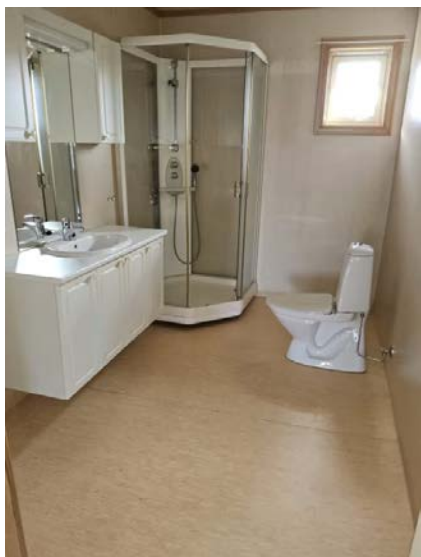
Bilde viser bad.

Med bakgrunn i alder på tettesjiktet / overflater er restlevetiden på rommet usikker. Det ble i tillegg registrert sprekk i skjøt på gulvbelegget.

Med bakgrunn i alder og påvist avvik på gulvbelegget står våtrommet foran en utbedring/utskiftning. Løsningen rundt rørgjennomføringer og sprekk i skjøt på gulvbelegget gir fare for fukt inn i konstruksjoner. I påvente av oppgradering av rommet anbefales det lokal utbedring av sprekk i skjøt på gulvbelegg og videre bruk av dusjkabinett.
