Anna D. Sandermoens veg 8, 2260 KIRKENÆR

Din nye bolig?

Tilstandsrapport

6. Hovedrapport

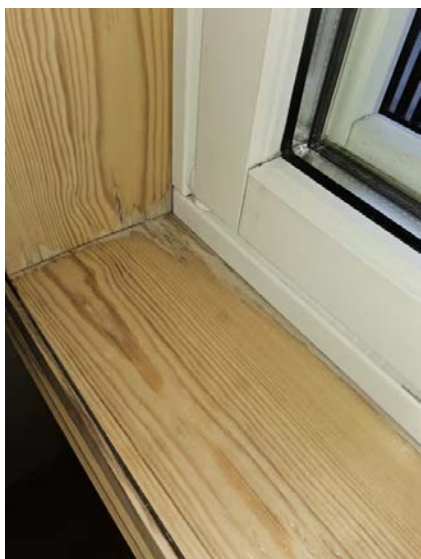
6.2 Vinduer og dører

Bilde viser fuktskjolder i utforing.

Det registreres symptomer på fuktproblematikk på karm på soverom.

Forholdet er med høy sannsynlighet oppstått for en stund siden, men bør holdes under oppsikt for å fange opp eventuell negativ utvikling.

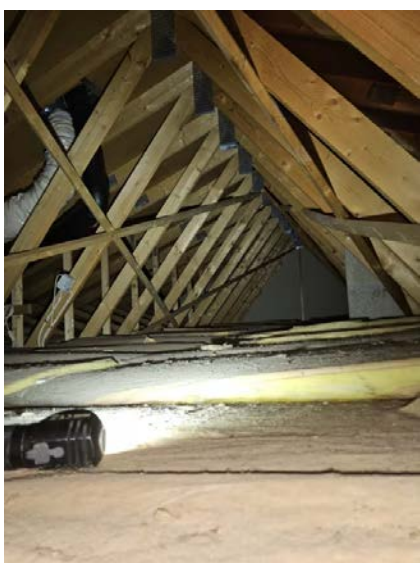
6.3 Loft (konstruksjonsoppbygging)

Bilde viser kaldtloft.

Det registreres eldre fuktmerker rundt takgjennomføring til kloakklufting og ventilasjon men grunnet manglende tilkomstmulighet er det ikke mulig å utføre fuktmåling på utsatte steder. Luftespaltene mellom taksperrene er stedvis tettet med isolasjon, noe som reduserer lufthingen av loftet. Konstruksjonen viser ikke tegn til å være negativt påvirket. Dampspørre rundt rørgjennomføringer er ikke kontrollert grunnet manglende tilkomstmulighet.

Spor etter gnagere er observert. Gnagere kan føre til skader på bygningen men omfanget er uvisst.

Tiltak i form av etablering av luftespalte i raft anbefales. Videre undersøkelser av fagkyndig for å kartlegge omfang og inntreksveier til gnagere, samt kontroll av eldre fuktmerker anbefales.

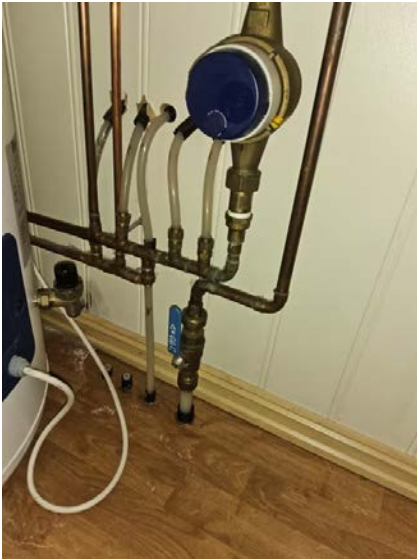
6.9 Vannledninger

Bilde viser rørfordeling for rør i rørsystem og hovedstoppekran.

Type anlegg	Rør i rør system
Synlige vannrør med rør-i-rør system. Hovedstoppekran og rørfordeling for rør i rørsystem er plassert på teknisk rom/bod.	
Er det utført arbeider på anlegget etter byggeår?	Nei
Er det etablert fordelerskap?	Nei
Har vannrør nådd en alder som gir økt risiko for skader eller følgeskader?	Nei
Er det manglende isolering av vannrør hvor det er risiko for frost eller kondens?	Nei
Er det registrert tegn til lekkasjer eller skader på vannrør?	Nei
Er det redusert vanntrykk ved prøving av to tappesteder samtidig?	Nei
Er det manglende tilgjengelighet til stoppekran?	Nei
Er det dårlig funksjon på stoppekran?	Nei
Oppsummering av vannledninger	TG-2
Det er ikke etablert fordelerskap. Rørfordeling er synlig på teknisk rom/bod.	
Rør i rørsystem på kjøkken er ikke plugget.	
Det registreres eldre fuktskade på teknisk rom/bod i område rundt fordelerkolbe. Det er ukjent om forholdet fortsatt er i utvikling.

Anbefalte tiltak / ytterligere undersøkelser anbefales	
Plugging av rør i rørsystem på kjøkken anbefales for å hindre skade ved eventuell lekkasje på rørsystemet.	
Område med eldre fuktskade bør holdes under oppsikt for å fange opp negativ utvikling.

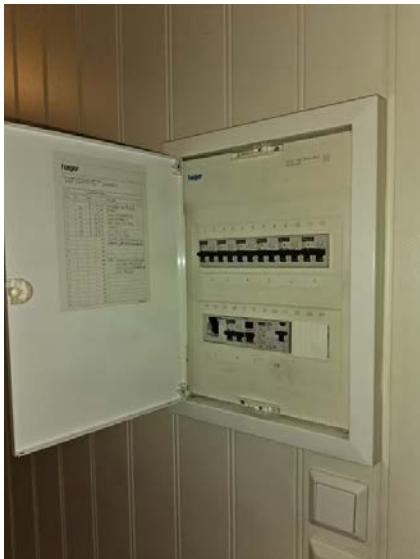
6.10 Elektrisk

Bilde viser sikringsskap.

Er det foretatt kontroll av det lokale el tilsyn i løpet av de siste 5 år	Nei
Type sikringer	Automatsikringer
Sikringsskap med automatsikringer plassert på tekniskrom/bod. Boligen har både skjult og åpent anlegg.	
Er det gjennomført arbeider etter opprinnelig byggeår?	Nei
Er det manglende samsvarserklæring på arbeider utført etter 01.01.1999?	Nei
Er det manglende kursfortegnelse?	Nei
Er det manglende samsvar mellom kursfortegnelse og antall sikringer?	Nei
Er det tegn på varmgang (termiske skader) på kabler, brytere, downlight, stikkontakter, og elektrisk utstyr?	Nei
Er kabler tilstrekkelig festet?	Nei
Er det tegn til at kabelinnføringer og hull i inntak og sikringsskap ikke er tette?	Nei
Spørsmål til eier: Løses sikringene ofte ut?	Nei
Spørsmål til eier: Har det vært brann, branntillop eller varmgang i anlegget?	Nei
