Bergstien 25B, 3016 DRAMMEN

**173 kvm terrasseleilighet
m/77 kvm terrasse i 2.etg.
Sydvestvendt og solrikt. 2
garasjeplasser m/elbillader. Heis.**

Tilstandsrapport

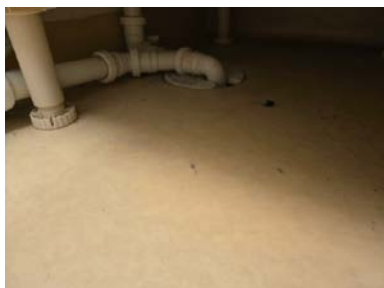
Vaskerom er fra byggeår.
Byggeforskrifter fra før 1997 gir tilstandsgrad 3 med ref. til alder og levetid på membranløsning/bygningsdelen.
Overflate på gulv består av plater, tekket med belegg.
Registrert sprekk i beleggskjøt. Belegg er klemt til sluk og har oppbrett på vegg.
Sluk i gulv under innredning av plast.

sluk vaskerom

sprekk i skjøt

Rom fungerer med dagens avvik, men det krever forsiktig/varsom bruk.

Kostnadsestimat: 100 000 - 300 000

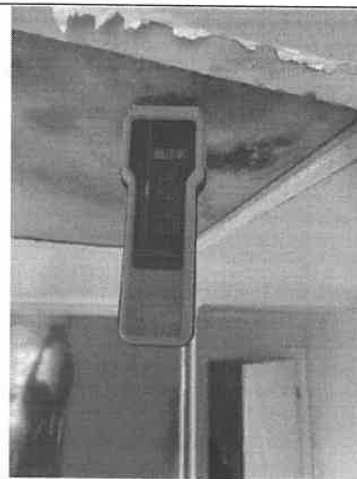
Her ble det målt 90,2% fuktighet i andre laget med gips i himling.

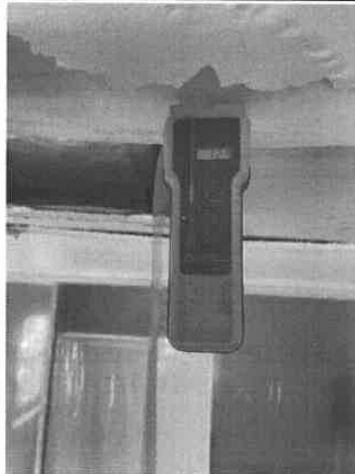
Bilde viser 12,9% fuktighet i første laget med gips i denne himlingen.

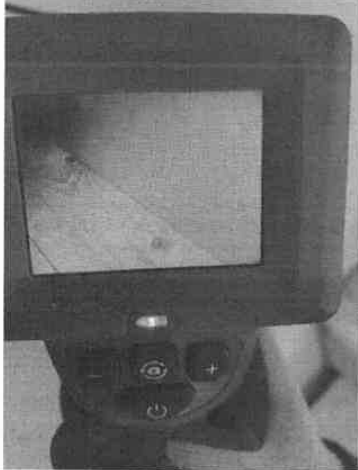
<p>Kamerainspeksjon i samme vegg viser ingen tegn på tidligere fukt</p>	<p>Bilde viser baksiden av platen som heller ikke viser tegn til fuktighet.</p>
