# Ditt nye hjem?

Aktiv Eiendomsmegling v/ Jørn Tage Hereide har gleden av å presentere Skulegata 1A. Dette er en 2-roms leilighet i 3 etasje med egen altan og en sentral beliggenhet på Dale.

# Tilstandsrapport

# gnr. 22, bnr. 614, snr. 7

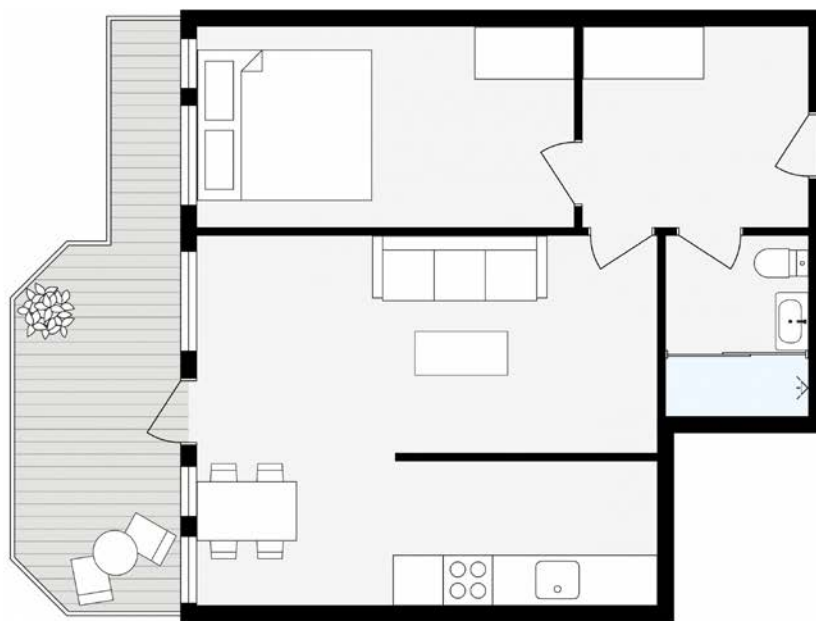
Dette er illustrasjon på planløsning, ikke målsatt.

Plantegningen er ikke i målestokk og noe avvik kan forekomme.  
Megler/selger tar ikke ansvar for evt. feil.
