**Salgsobjekt:** Rekkehus  
**Eierform:** Eierseksjon  
**Byggeår:** 1972  
**BRA-i/BRA Total** 90/90 kvm  
**Tomtstr.:** 731.3 m<sup>2</sup>  
**Soverom:** 2  
**Antall rom:** 3  
**Gnr./bnr.** Gnr. 287, bnr. 753  
**Snr.** 1  
**Oppdragsnr.:** 1501250270

# Tilstandsrapport

Befaringsdato: 18.11.2025

Adresse: Eikhaugen 12A, 5262 ARNATVEIT

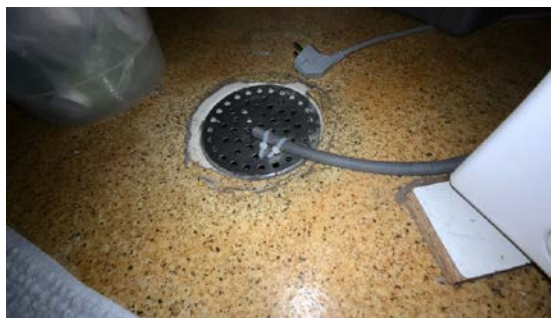
- Manglende oppgradering av våtrommet medfører høy risiko for at konstruksjonene ikke vil tåle vanlig bruk av vann eller lekkasjer. Dette kan føre til fuktskader på tilstøtende konstruksjoner.

Vaskerommet har eldre innredninger og overflater.  
Rommet må pusses opp for å tilfredsstille dagens krav til våtrom.

Kostnadsestimat: 100 000 - 200 000

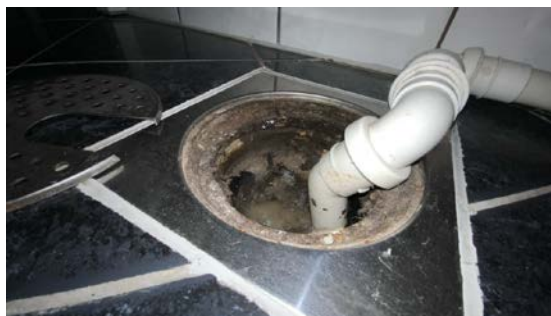
- Det er påvist at høydeforskjell fra topp slukrist til gulv/synlig topp membran ved dørterskel er mindre enn 25 mm.
- Det er påvist avvik i fallforhold til sluk i forhold til krav i forskrift på byggetidspunktet.

Våtrommet fungerer med dette avviket.

- Overvåk tilstanden jevnlig. For å få tilstandsgrad 0 eller 1 må tettesjiktet skiftes ut, men tidspunktet for når dette er nødvendig er vanskelig å si noe om.

Det er ikke påkrevd med strakstiltak. Mer enn halvparten av forventet brukstid er oppbrukt for membranen.

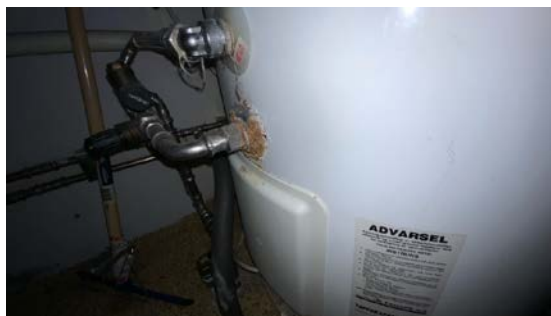
Rustskader rundt rørgjennomføring.

- Det er ikke behov for utbedringstiltak siden tanken fungerer i dag, men ut ifra alder kan skader plutselig oppstå på eldre tanker.

Det nærmer seg tid for utskifting av varmtvannstank. Over halvparten av normal levetid er oppbrukt.
