Abborvegen 9, 2260 KIRKENÆR

**SKASEN**

# Tilstandsrapport

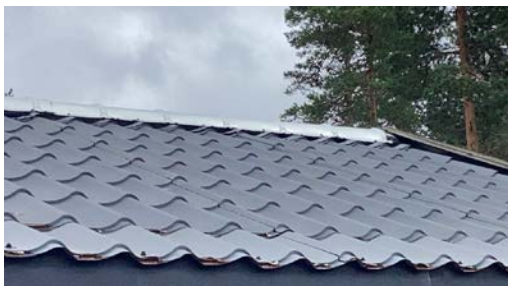
Kraftig avskaling av farge på mønepanner.  
Stedvis avskaling og rust på kanter på takplater.

Farge skaler av på mønepanner.

- Overvåk tilstanden jevnlig. For å få tilstandsgrad 0 eller 1 må tekingen skiftes ut, men tidspunktet for når dette er nødvendig er vanskelig å si noe om.

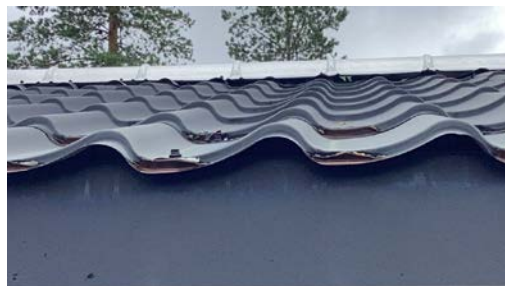
Stedvis avskaling og rust på kanter på takplater

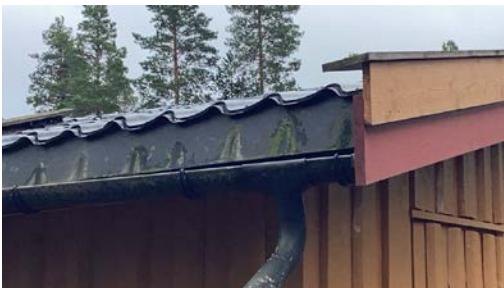
Eksempel på misfarging.

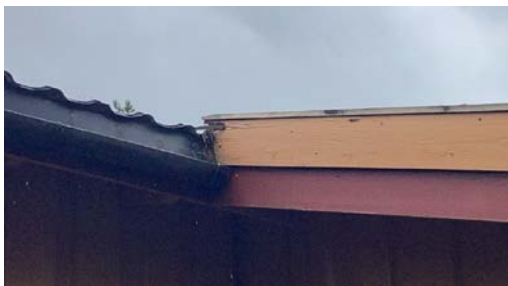
Råte på vindski.

Utvendig vedlikehold og utskifting av skadet treverk.

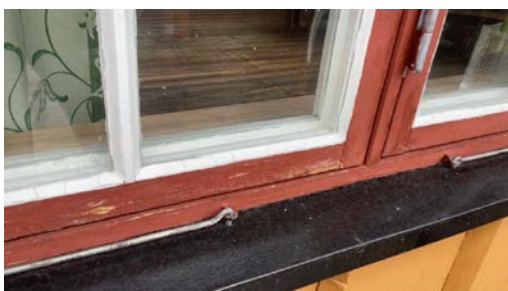
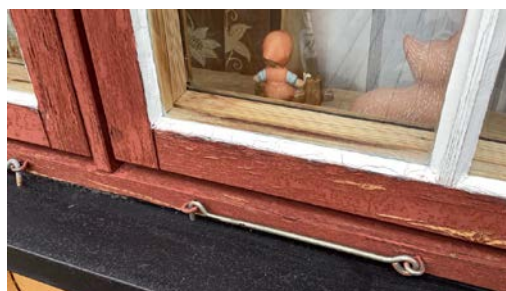
Det er stedvis slitasje på overflater og oppsprekking i kitt.

Eksempel på

Eksempel på tilstand.

Vedlikehold av overflater og utskifting av kitt etter behov.

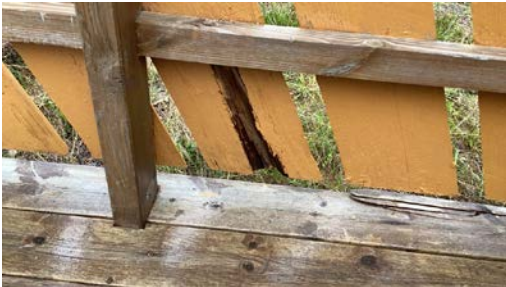
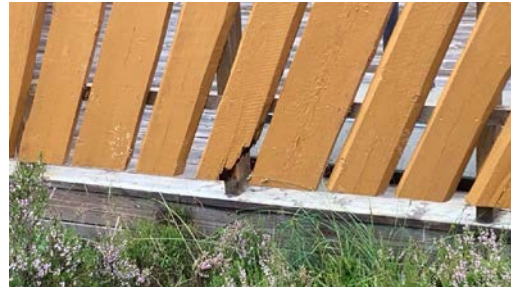
Slitasje på gulv og overflater.  
Råteskade i enkelte kledningsbord.

Eksempel på råte i kledningsbord på rekkverk.

Vedlikehold av overflater.  
Helhetlig kontroll av rekkverk og utskifting av råteskadet treverk.

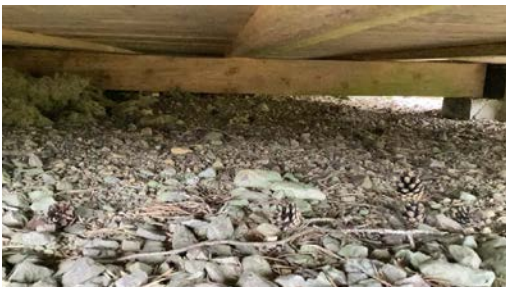
Det er synlig fuktskade på undersiden av bjelkelag i kjeller. Har oppstått grunnet utett våtrom. Ukjent skadeomfang inne i konstruksjonen.

Det er åpent under bjelkelag

Nærmere kontroll og reparasjon av skade under bad.

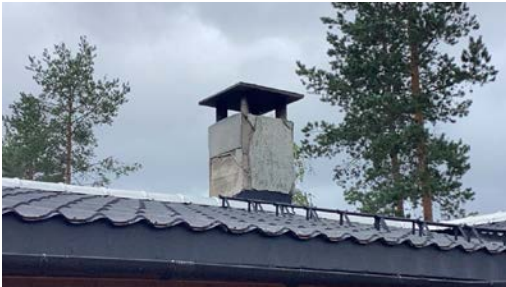
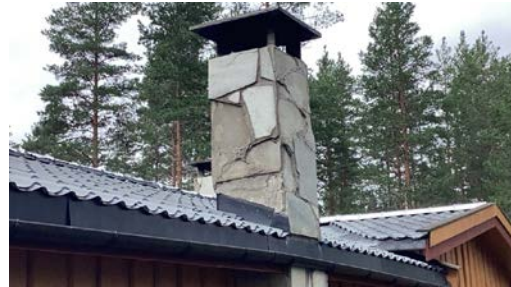
Skiferstein har løsnet fra pipe.

Reparasjon av overflater på pipe over tak.

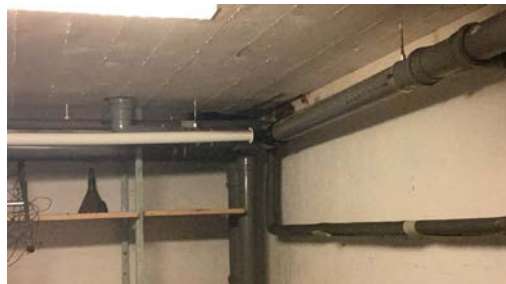
Det er fuktskader i himling under bad.

Det er fuktinnhold i treverk i himling på over 20 vektprosent. Fuktinnhold i treverk på over 20 vektprosent medfører utvikling av sopp og råte.

Fuktskade i himling i hjørne.

Det bør sørges for tilstrekkelig ventilasjon slik at fuktinnhold i treverk i rommet synker til godt under 20 vektprosent.

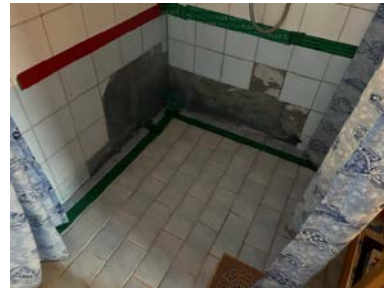
Det er konkludert med utett våtrom med lekkasje ned i kjeller. Det kan finnes råteskader i bjelkelag og i vegger mot dusjsone.

Utett våtrom. Vannlekkasje fra dusj til kjeller.

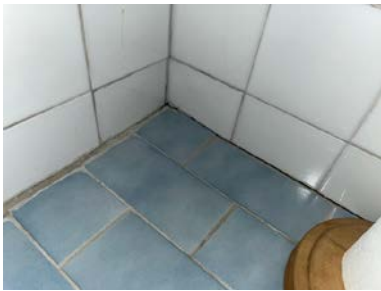
Oppsprekking mellom gulv og vegg og i flere vegg hjørner.

Eksempel på oppsprekking mellom fliser på gulv og vegg.

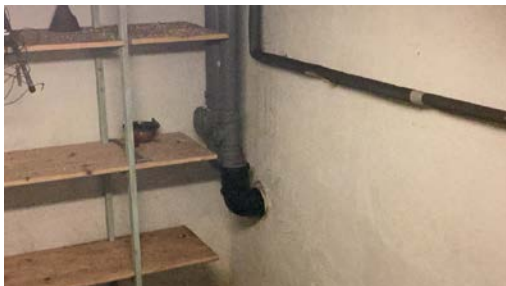
Stakepunkt i kjeller.

- Det er ikke behov for utbedringstiltak siden anlegget fungerer i dag, men ut ifra alder kan skader plutselig oppstå på eldre anlegg.
